# Etat des lieux de l'état des berges

## Missions de reconnaissance et de prises de vues aériennes par drone

Camopi – Trois-Sauts

Hautes eaux – Mai 2022

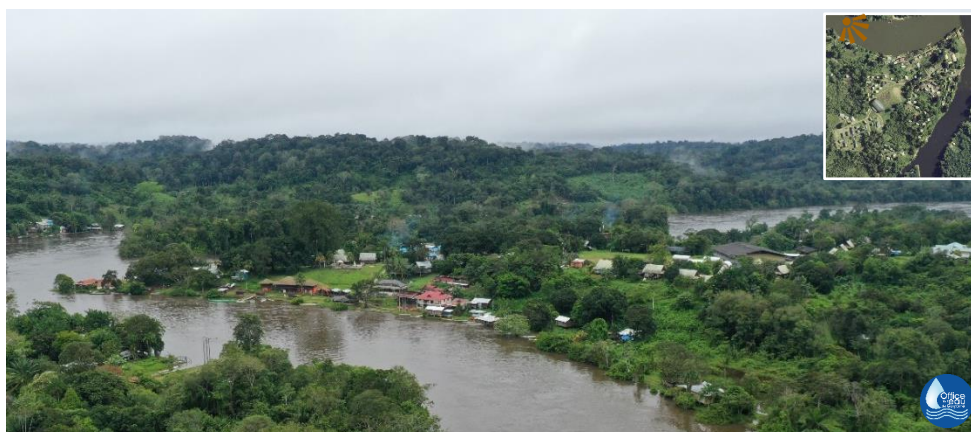
Figure 14 : Prise de vue aérienne, Camopi bourg côté rivière Camopi, 16/05/2022 (OEG, PAG)

La végétation est peu préservée. On constate la présence d'herbacées mais cette strate ne semble pas suffire à la protection de la berge.

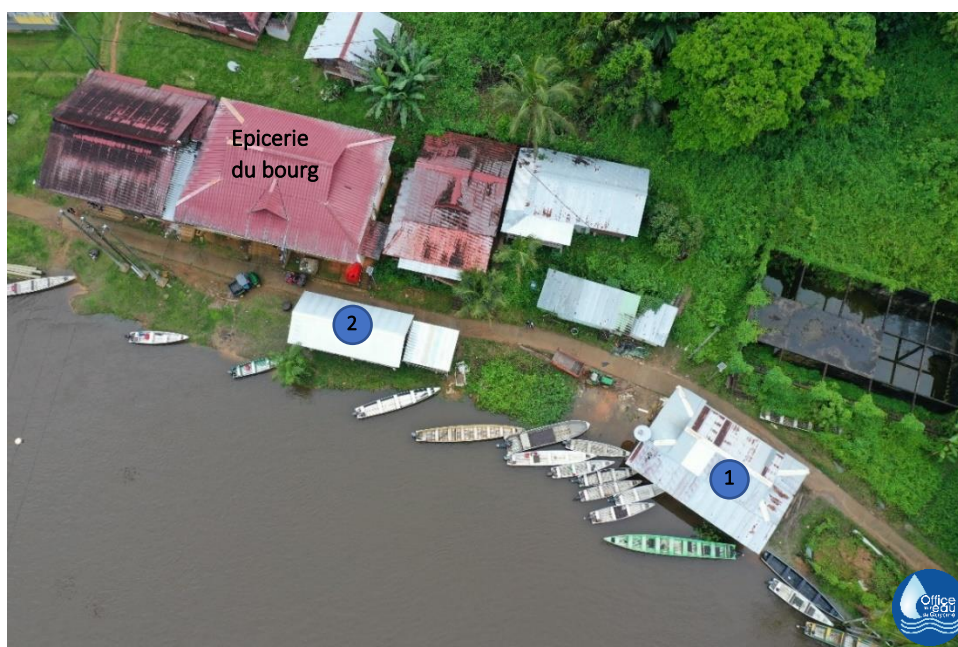
Figure 15 : Epicerie du bourg de Camopi, Photo aérienne, prise de vue 16/05/2022 (OEG, PAG)

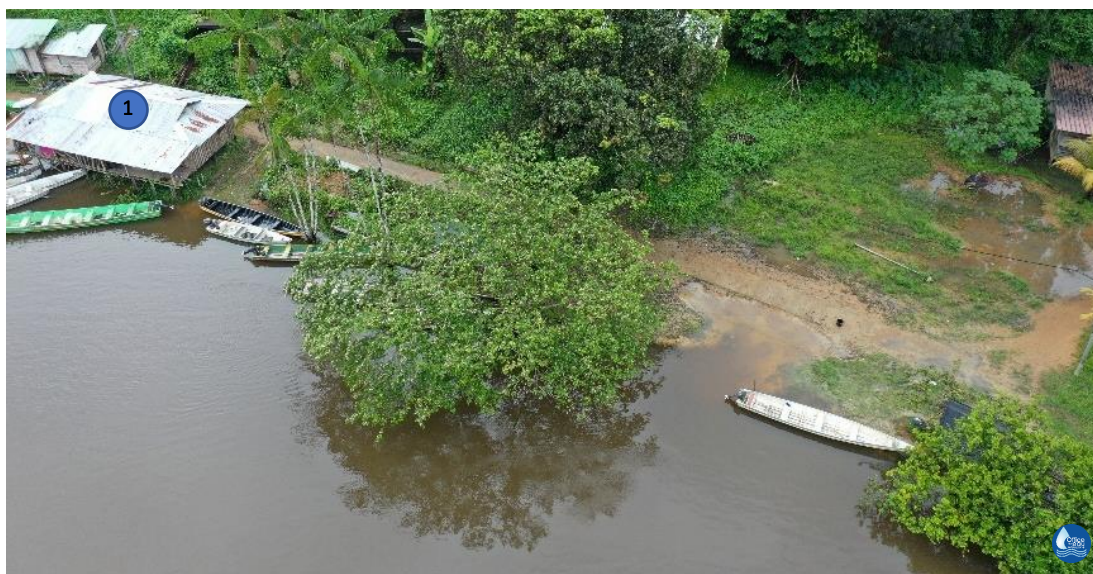
Figure 18 : Vulnérabilité des voiries du bourg en bord de fleuve, prise de vue 16/05/2022 (OEG, PAG)

Un risque pour les ouvrages publics type voiries peut être constaté. Cet ouvrage fait à la fois objet de protection car il stabilise la couche superficielle du sol mais il accélère également les vitesses d'eau, lorsque le niveau d'eau est à son maximum. Cela peut avoir pour conséquences une accélération de l'érosion.

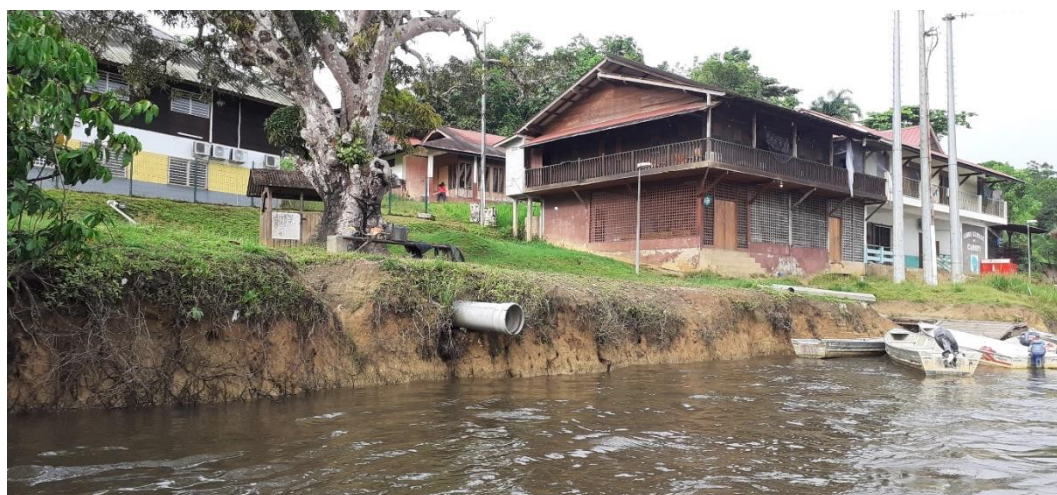
Figure 19 : Evacuation canalisée, témoin de recul des berges, prise de vue 21/07/2021 (PAG)

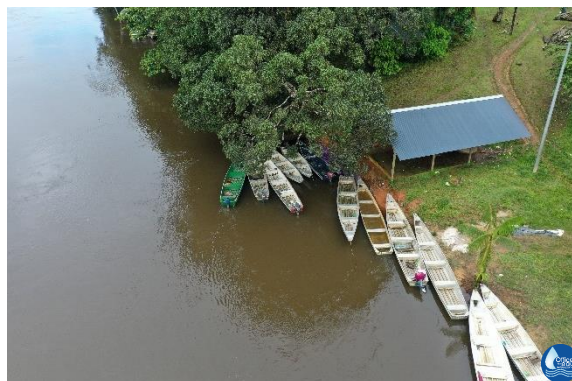
Figure 27 : Prise de vue aérienne du carbet gragerie 16/05/2022 PAG

Le carbet gragerie est un carbet communautaire, utilisé par les habitants pour la confection du couac. Il est implanté en bordure de berge et le sol sous la dalle bétonnée s'érode petit à petit. De nombreuses pirogues accostent à proximité et devant le bâtiment et sur le dégrad situé immédiatement en amont.

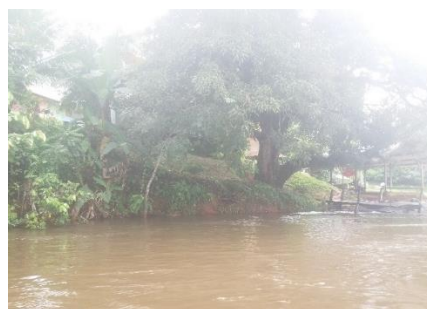
Figure 29 : Prise de vue du dégrad en amont immédiat du carbet gragerie, du 16/05/2022 (PAG)

Le dégrad en hautes eaux est quasiment intégralement submergé et n'est pas adapté au débarquement des personnes et marchandises. La berge est végétalisée par des espèces basses puis des arbres plus imposants.

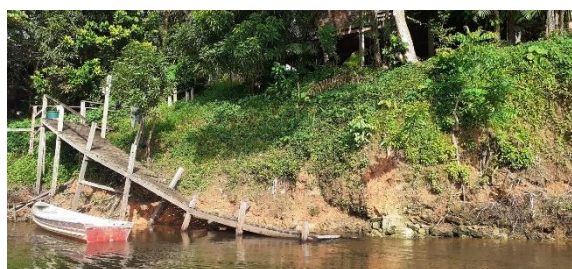
L'érosion des berges induit une déstabilisation de certains ouvrages de débarquement et ainsi les rend dangereux et inadaptés.

Figure 38 : Prise de vue du 20/07/2021 (PAG), dégrad sur l'Oyapock

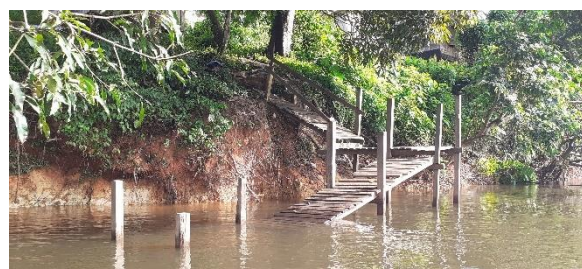
Figure 39 : Prise de vue dégrad sur l'Oyapock, le 26/07/2022

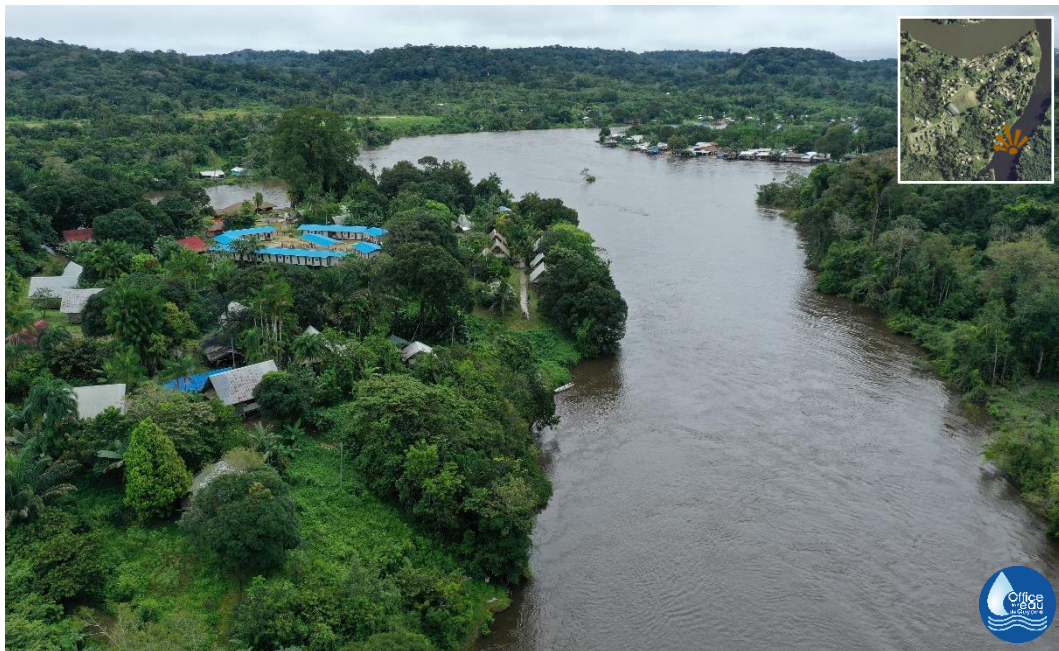
Figure 42 : Prise de vue aérienne du bourg de Camopi, côté Oyapock, 16/05/2022 (OEG, PAG)

Présence d'une végétation plus abondante, plus dense et plus diversifiée sur les berges côté Oyapock. Un léger goulot d'étranglement peut être observé, mettant en évidence un lit mineur plus profond à cet endroit et enclavé dans une zone rocheuse

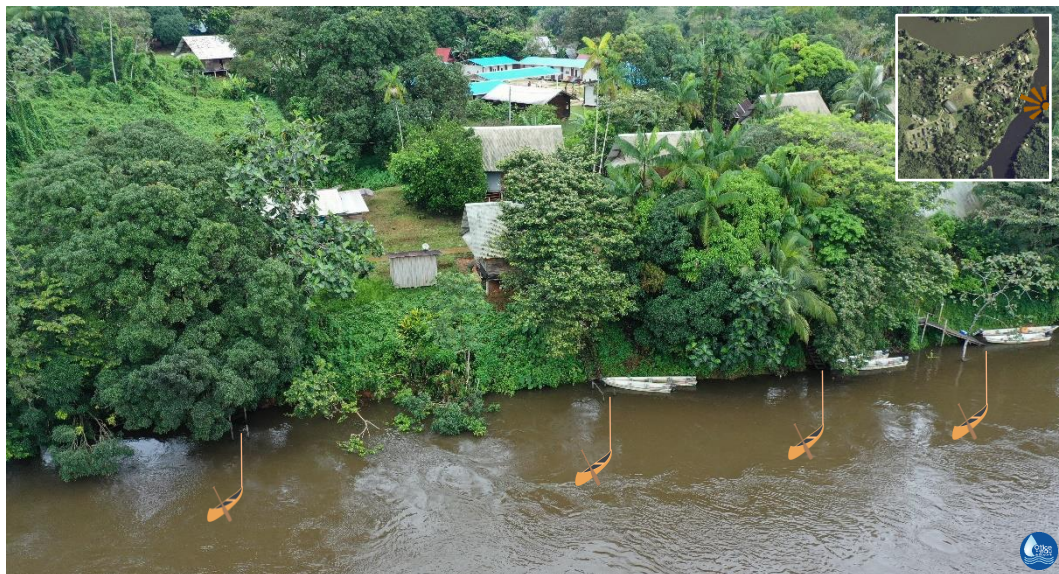
Figure 43 : Prise de vue aérienne, 16/05/2022 (OEG, PAG)

Camopi bourg, côté Oyapock, végétation plus présente, berges mieux préservées, pente très forte, accès dégrad signalés par 🛶

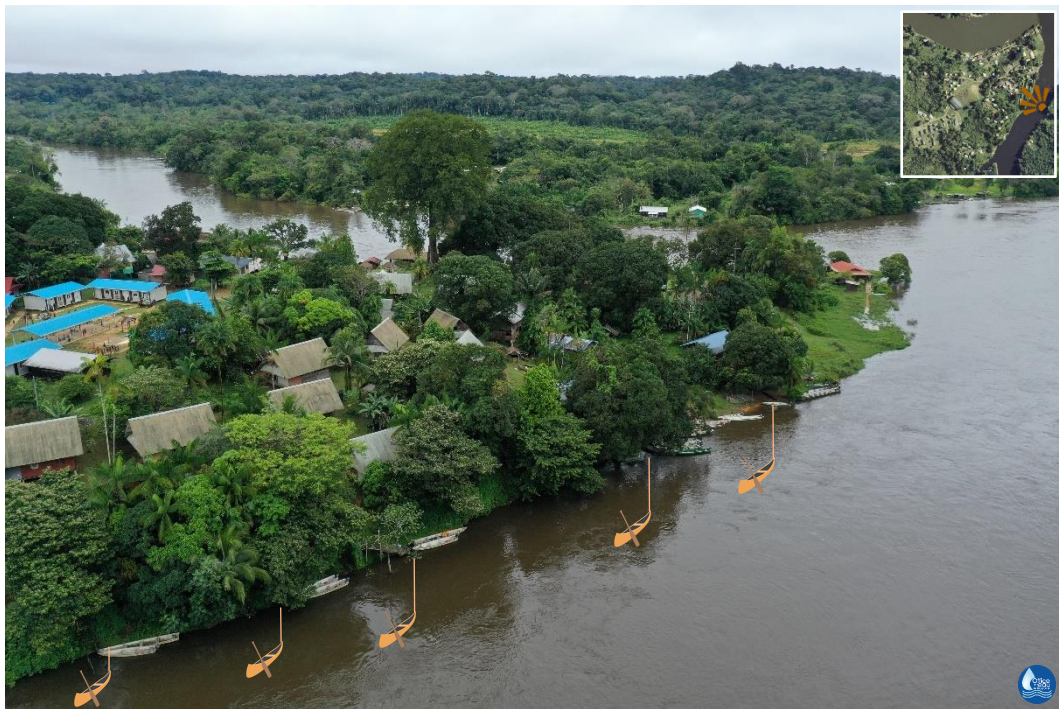
Figure 44 : Prise de vue aérienne, Camopi bourg, côté Oyapock, 16/05/2022 (OEG, PAG)

Végétation plus présente, berges mieux préservées, accès dégrad signalés par 🛶  
Les dégrads sont menacés par la déstabilisation de certaines portions de berges

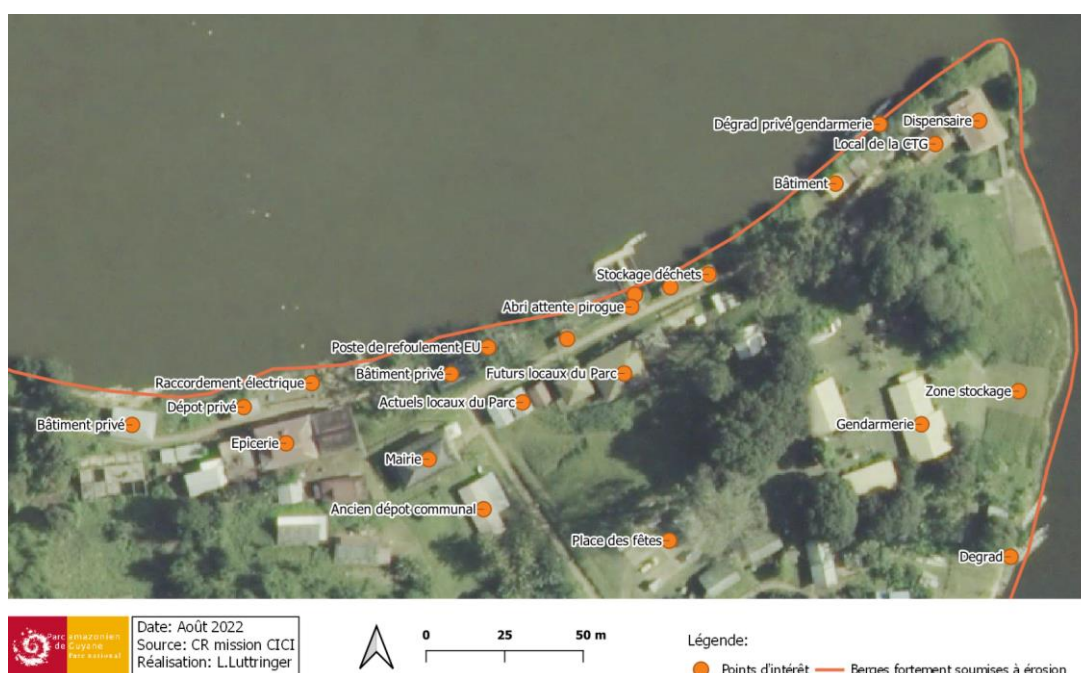
Figure 56 : Localisation des enjeux à proximité des berges fortement érodées au droit du bourg de Camopi, secteur Rivière Camopi.

d'avantage aussi tout le secteur du dispensaire et du local de la CTG disparaîtront à moyen terme si rien n'est fait. La partie du stockage de déchets est également à risque, une concavité peut être observée à ce niveau, qui démontre une zone d'érosion marquée.

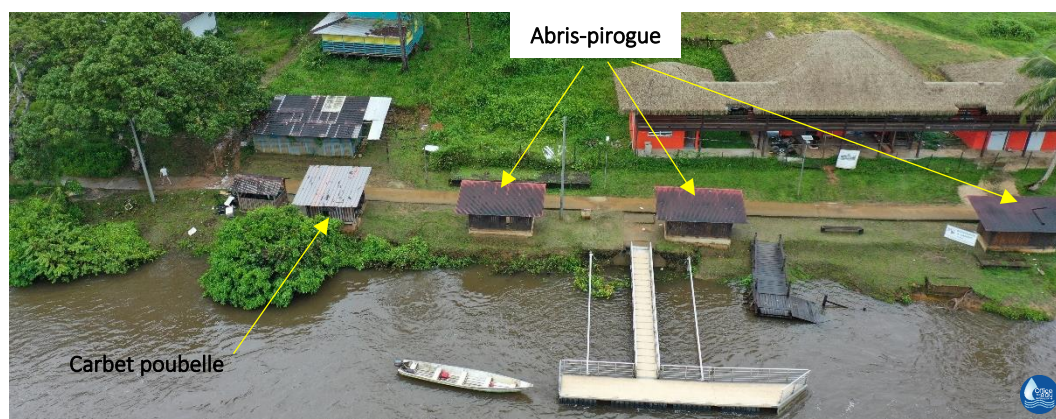
Figure 62 : Prise de vue drone du 16/05/2022 des carbets abri pour la pirogue scolaire et des carbets poubelles menacés par l'érosion

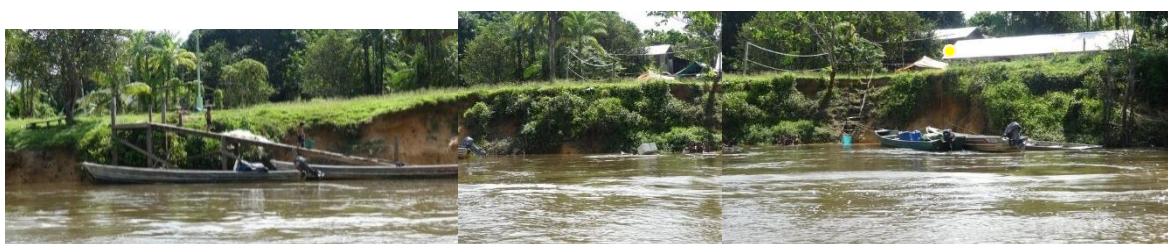
Figure 86 : Prises de vues assemblées (Juin 2022 – PAG), Berges au niveau du village Lipo Lipo

Au droit des secteurs habités, l'érosion représente un linéaire d'une cinquantaine de mètres environ. Une trentaine de mètres située dans la courbure est particulièrement soumise à érosion mais n'est pas beaucoup utilisée par les habitants pour les accès au fleuve.

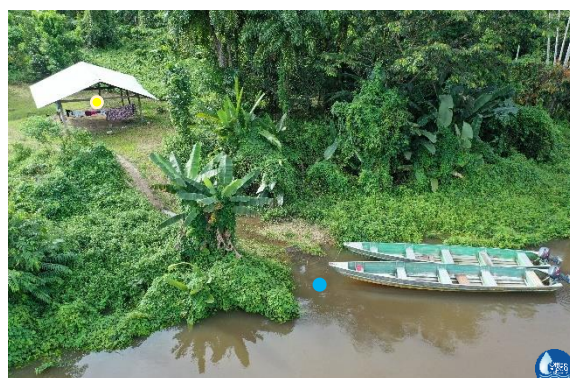
Le ponton qui avait pu être observé totalement hors d'eau en août 2021 n'était plus visible et totalement immergé lors de la prise de vue du 18 mai 2022. Les habitations sont un peu éloignées de la berge et relativement en hauteur ce qui les protège des hauts niveaux d'eau. Les berges semblent moins soumises au phénomène d'érosion. Le linéaire de berge soumis à des phénomènes d'érosions modérés est d'environ 20 puis 70 mètres au droit de Kupi.

Figure 93 ; Prise de vue drone, (18/05/2022), degrad submergé, village Kupi (OEG, PAG)
