## Réseau des Mémoires vivantes d'Amazonie

### Aménagement du territoire, architecture et art de bâtir vernaculaires

L'ÉTAT DES LIEUX

RESTITUTION DE LA MISSION REALISEE SUR LE HAUT-MARONI SUR LA PERIODE 2012-2013

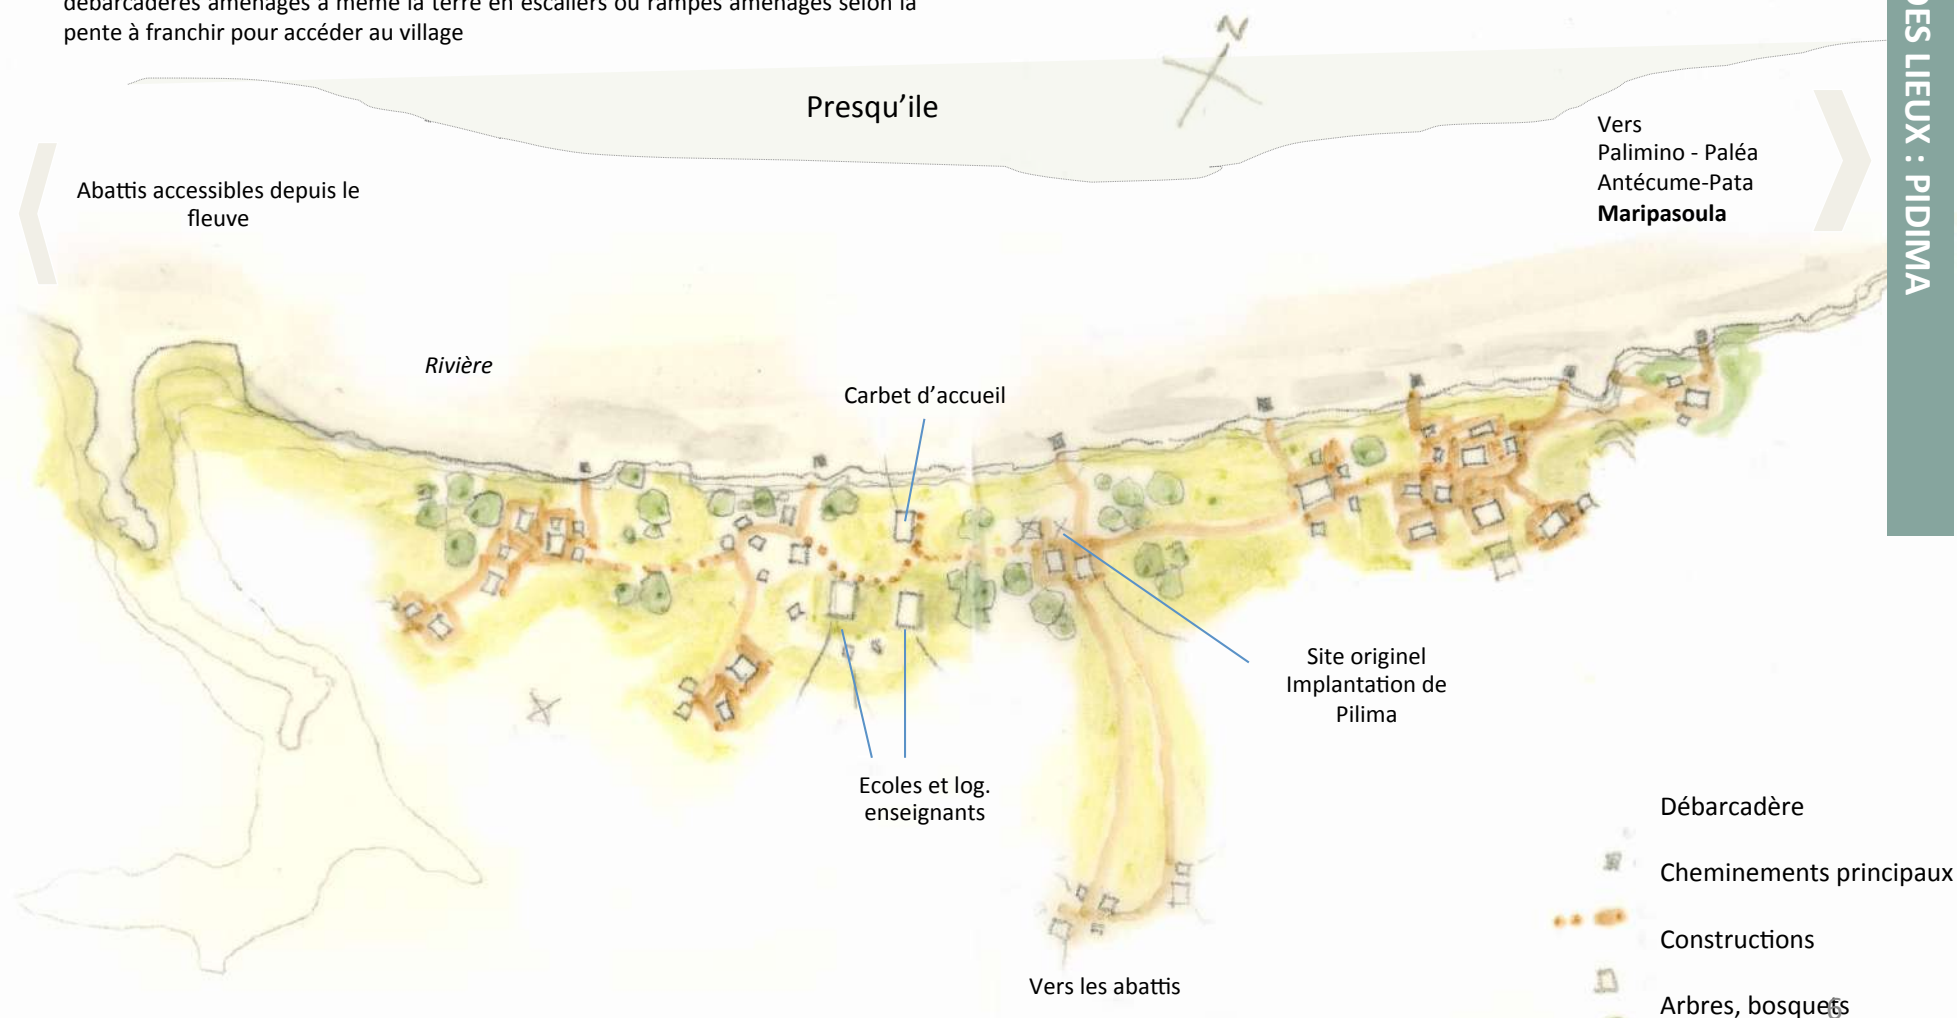
## Plan masse général

Le village de Pidima se remarque depuis les rives par une rupture du paysage des berges : les grands massifs forestiers laissent place à des plantations d'arbres plus éparées et familières à l'image des manguiers ; ces derniers s'alignent sur le relief des berges et délimitent visuellement l'emprise globale du hameau. Au fur et à mesure que l'on s'approche des berges, on observe un succession de petits débarcadères aménagés à même la terre en escaliers ou rampes aménagés selon la pente à franchir pour accéder au village

De par l'étalement en long du village et par la présence de massif arboré, Pidima offre une vision segmentée de son espace, marquant des alternances d'espaces bâtis (groupement de constructions démarquées par l'espace en terre battue) et d'espace non bâtis constitués de bosquets d'arbres et de hautes herbes.

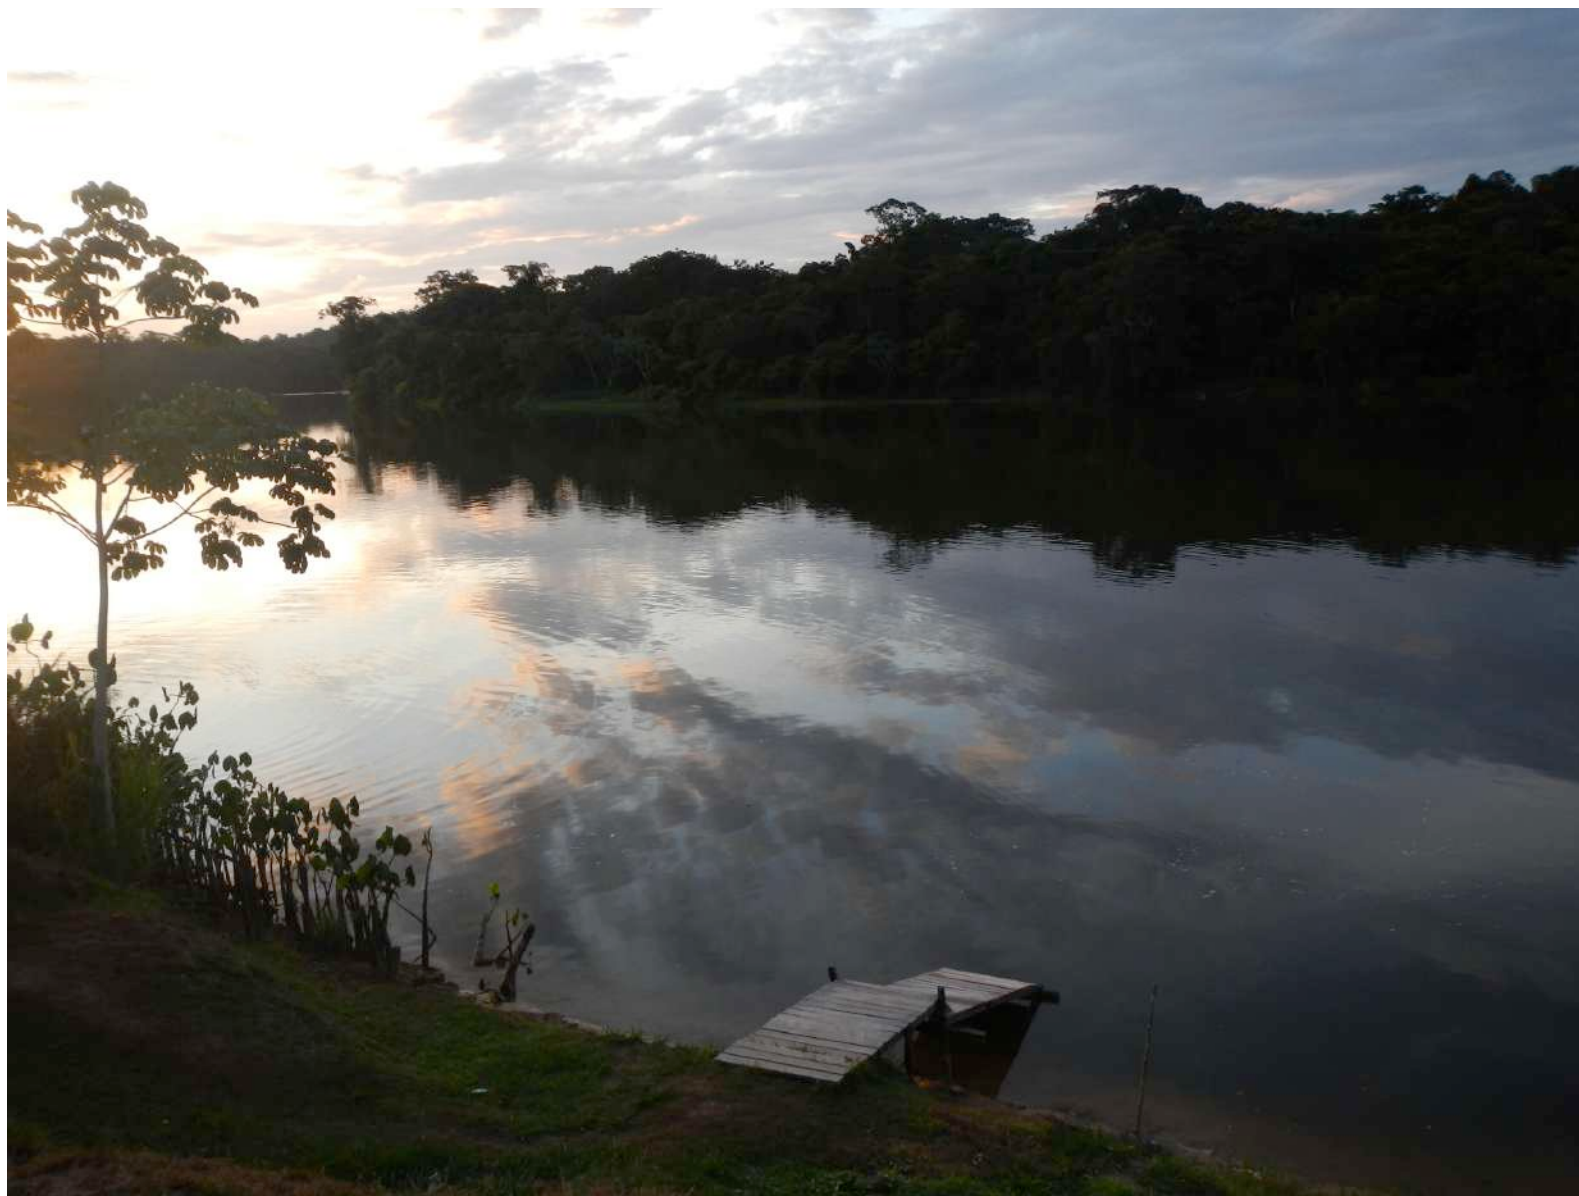
Débarcadères aménagés par les habitants : structure légère en bois développée sur différents niveaux pour accoster pour s'adapter à la fluctuation du niveau d'eau. Le débarcadère se poursuit souvent par des emmarchements faits directement dans le sol pour remonter le relief jusqu'aux habitations.

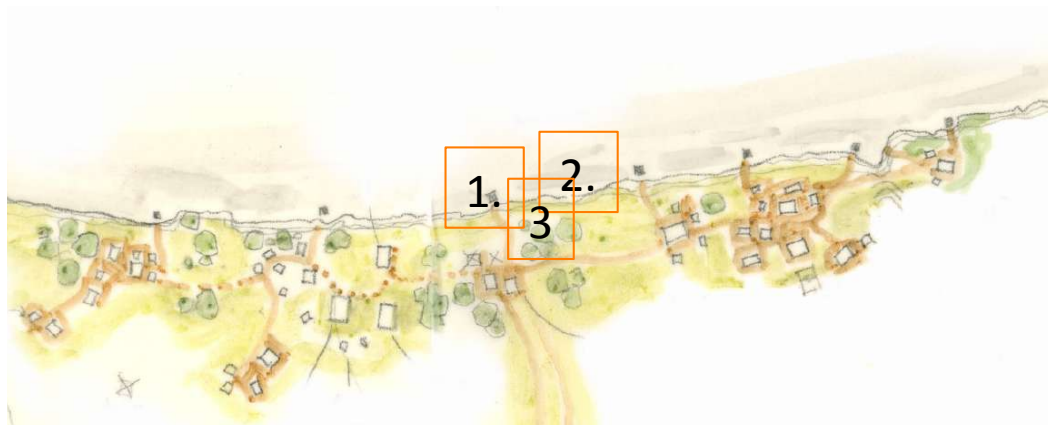
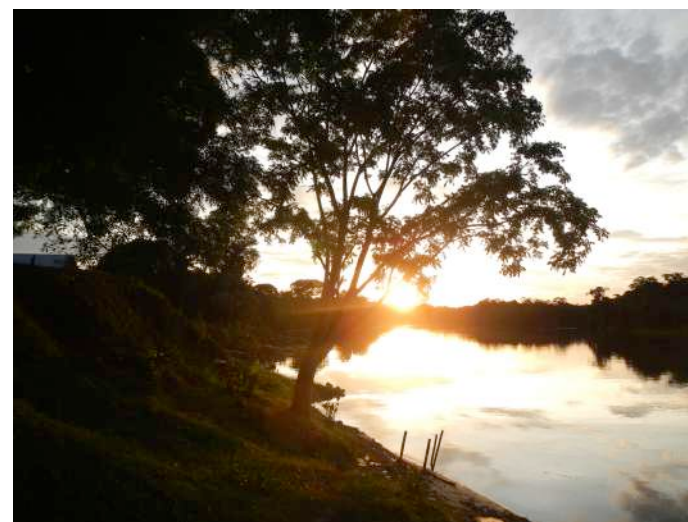
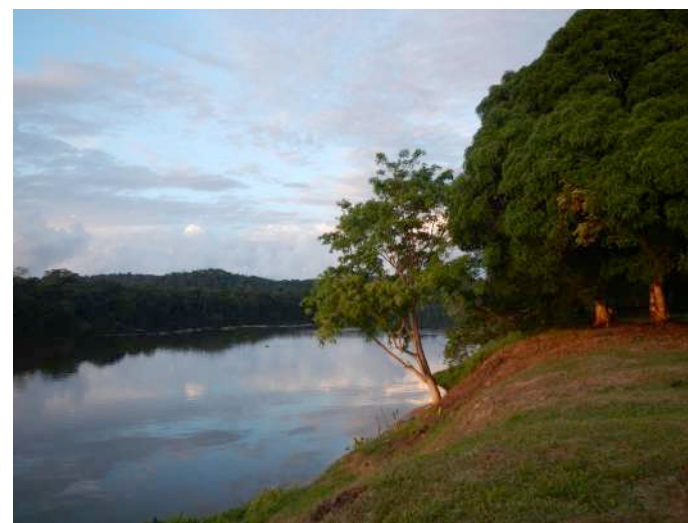
1. Débarcadère  
situé face à  
l'habitation de M.  
P i d i m a ,  
emplacement  
central du village  
de par son  
positionnement  
spatial et par son  
rôle symbolique (cf.  
texte sur la  
toponymie et les  
dynamiques  
d'extension du  
village.

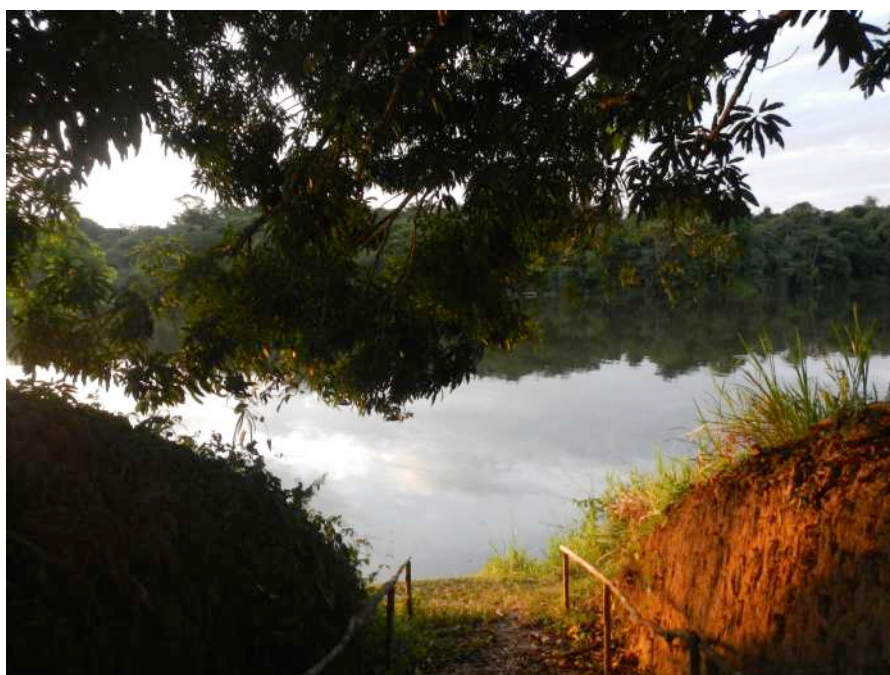
Photos montrant le relief et l'aménagement paysager des berges :  
2. Photo du haut prise en direction aval du fleuve  
3. Photo du bas en direction de l'aval du fleuve, vers Palimino et Paléa

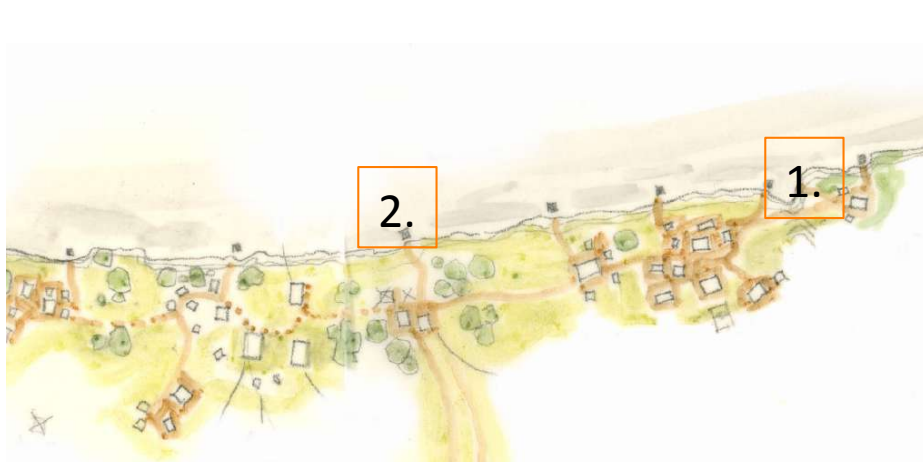
1. Photo de gauche : débarcadère situé en limite Est du village, utilisé par un à deux foyers quotidiennement.

2. Photo de droite : débarcadère situé en partie centrale du village, dans le secteur de son créateur Pilima.

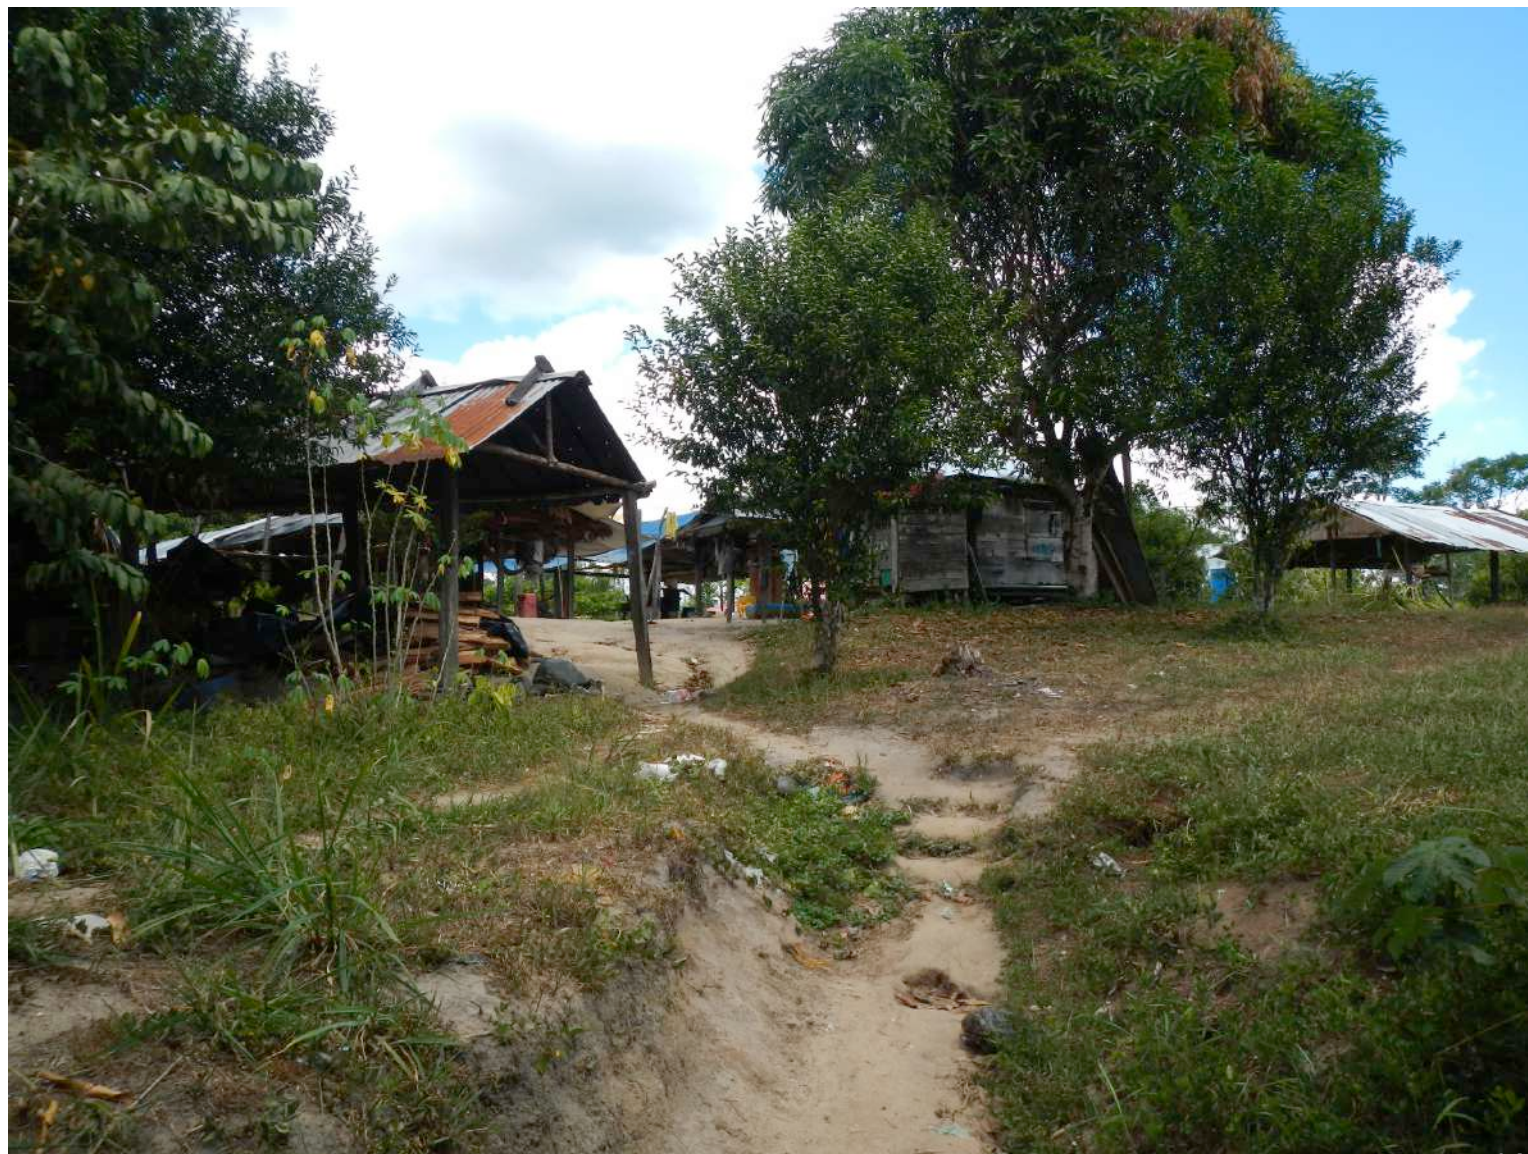
Photo montrant l'accès aux constructions, en partie haute du relief depuis la rivière en contre-bas.

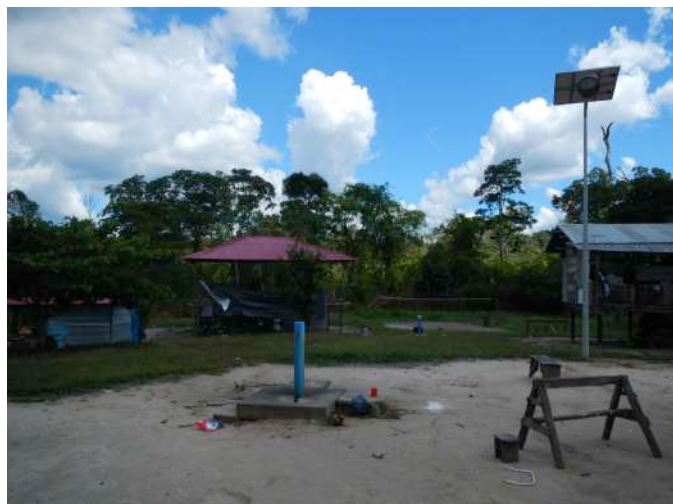
Système de bornes fontaines qui dessert chaque groupement d'habitation au sein des cours aménagées. Elles sont repérables par leur couleur bleue, l'aménagement d'un socle, un numéro d'identification.

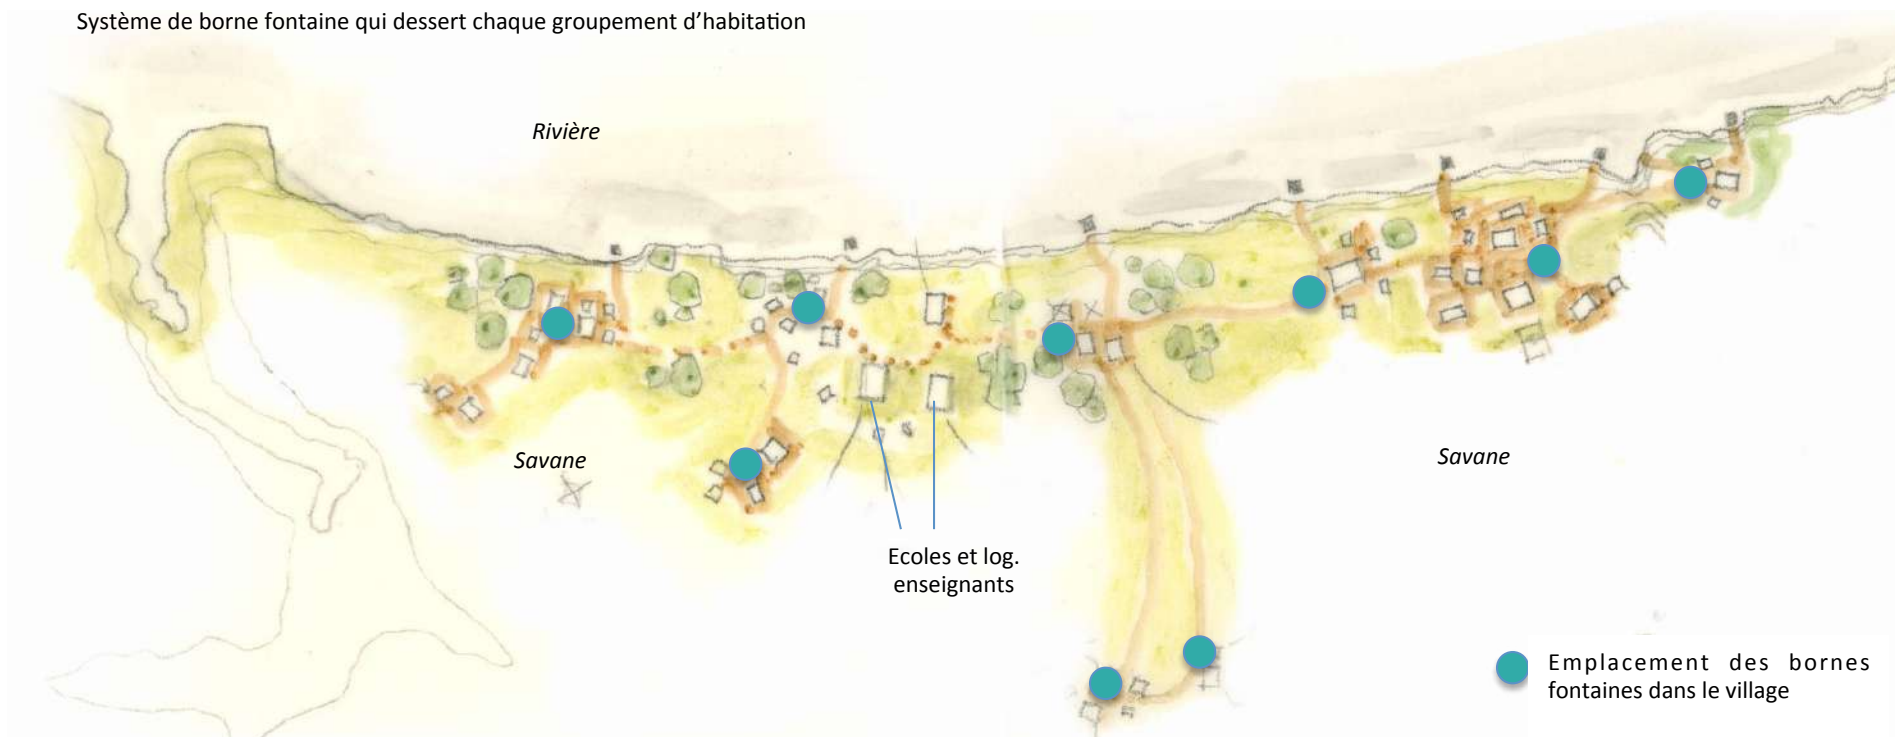
Système de borne fontaine qui dessert chaque groupement d'habitation

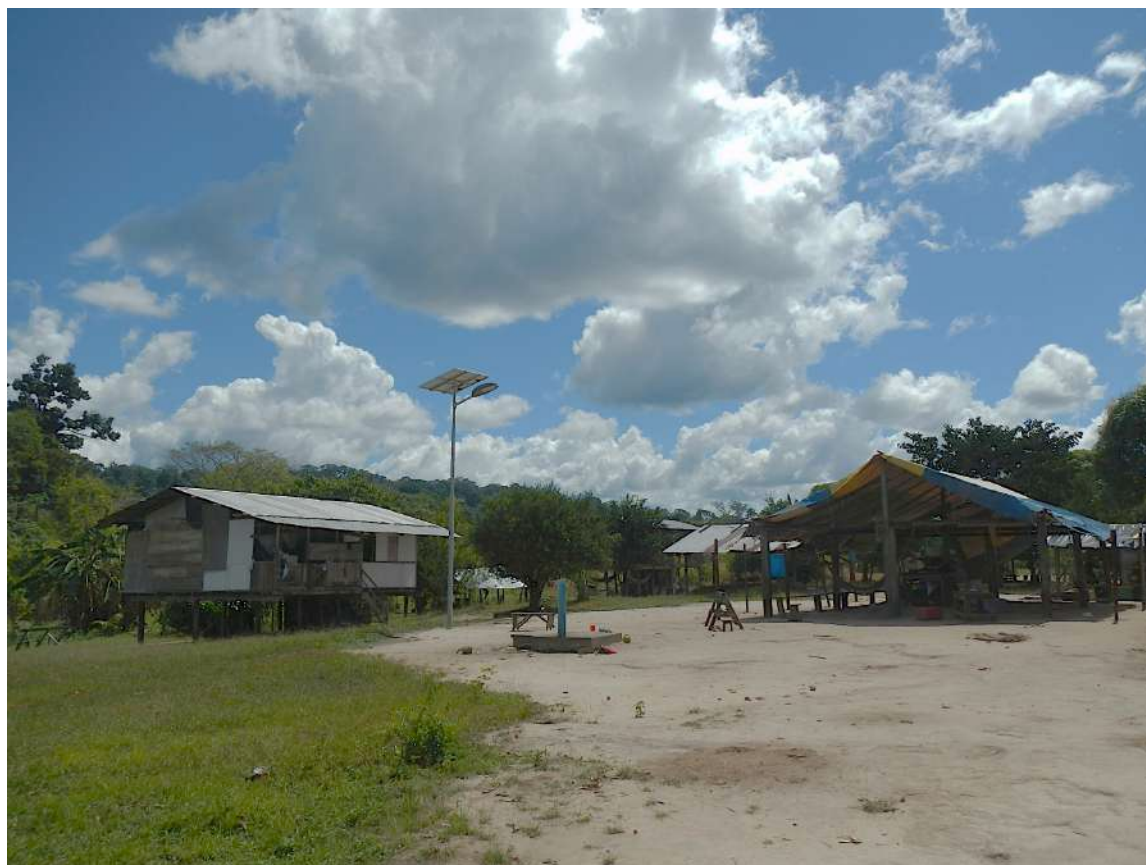
Un système de lampadaires dessert chaque groupement d'habitations et éclaire cours et constructions dès la tombée de la nuit. Il s'agit d'un système d'allumage pré-réglé que les habitants ne peuvent pas modifier. Depuis leur installation, les ouvertures des espaces nuits des habitations sont obstrués par des panneaux de bois ou des bâches.

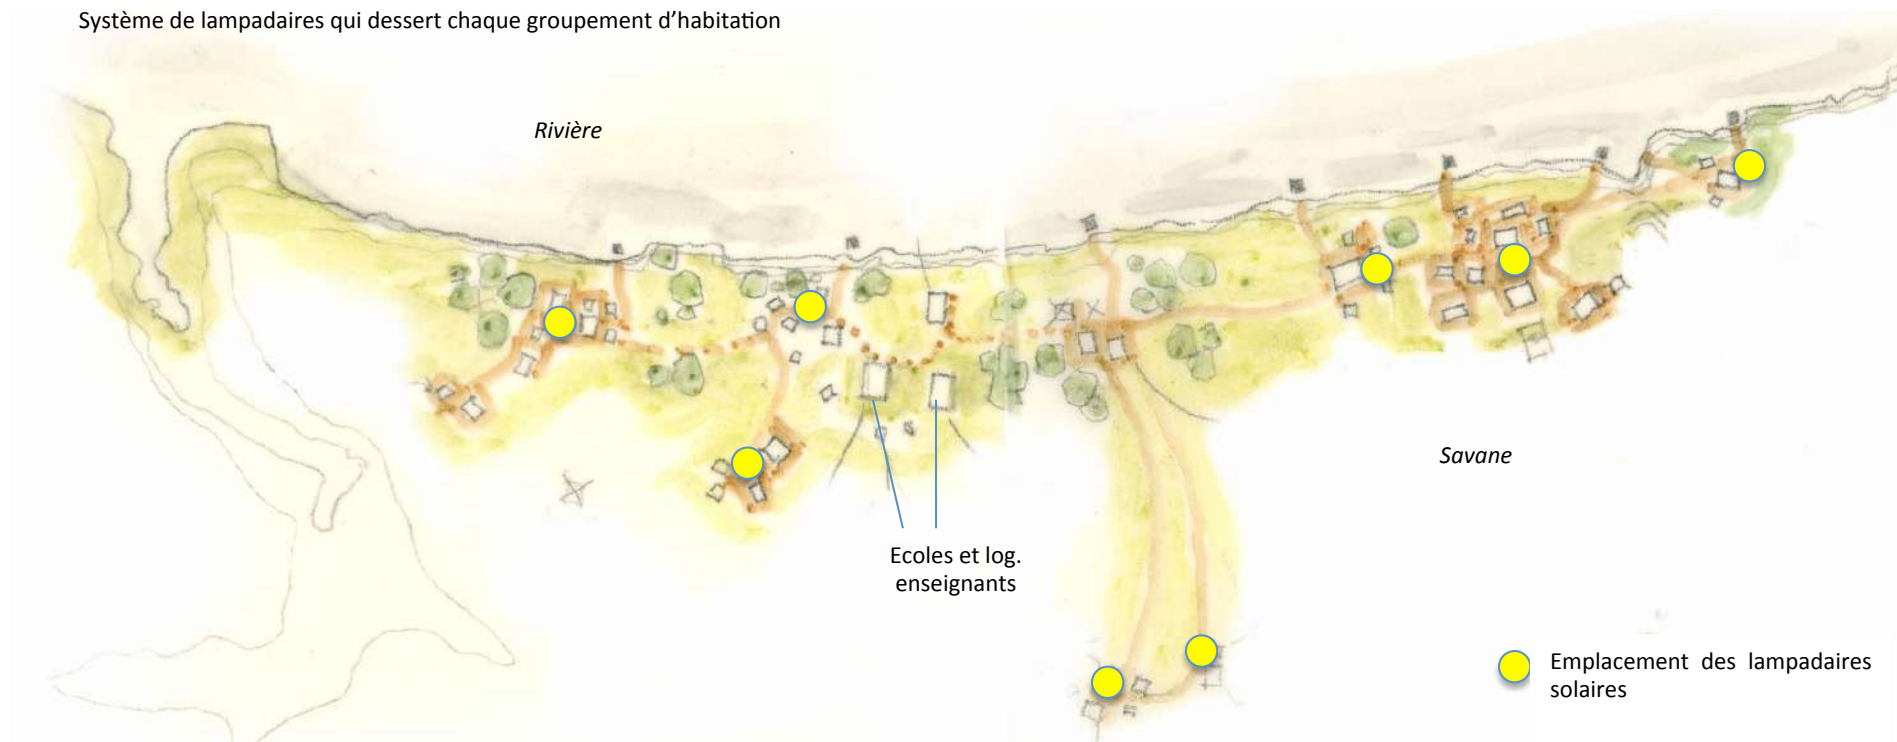
Système de lampadaires qui dessert chaque groupement d'habitation

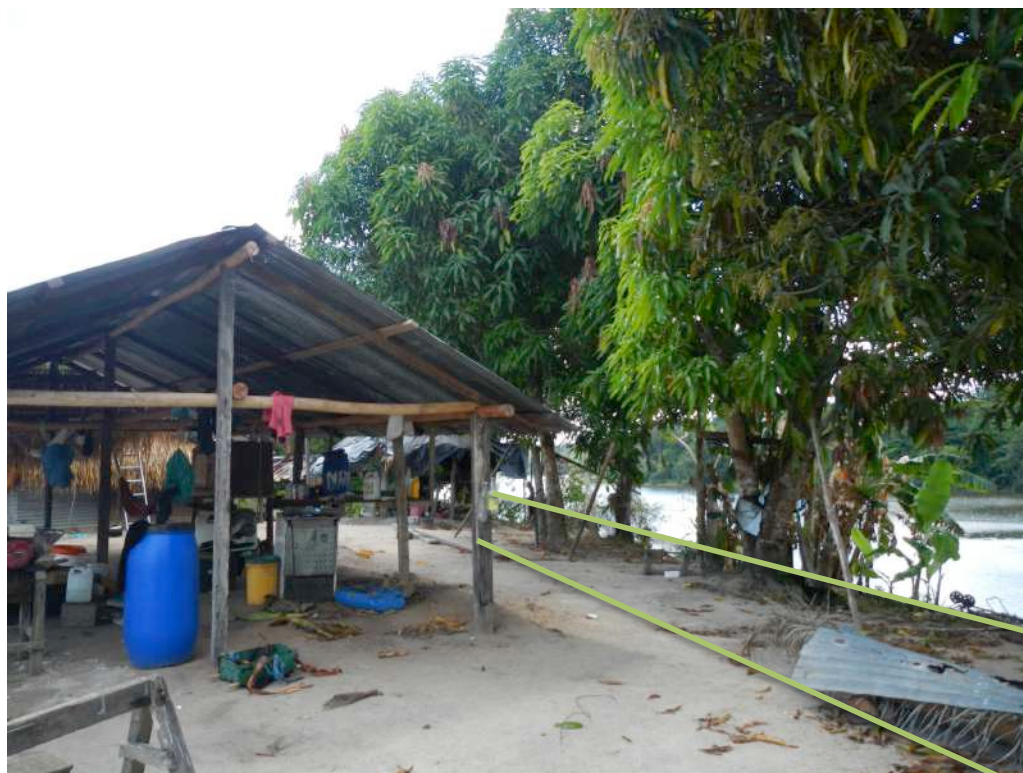
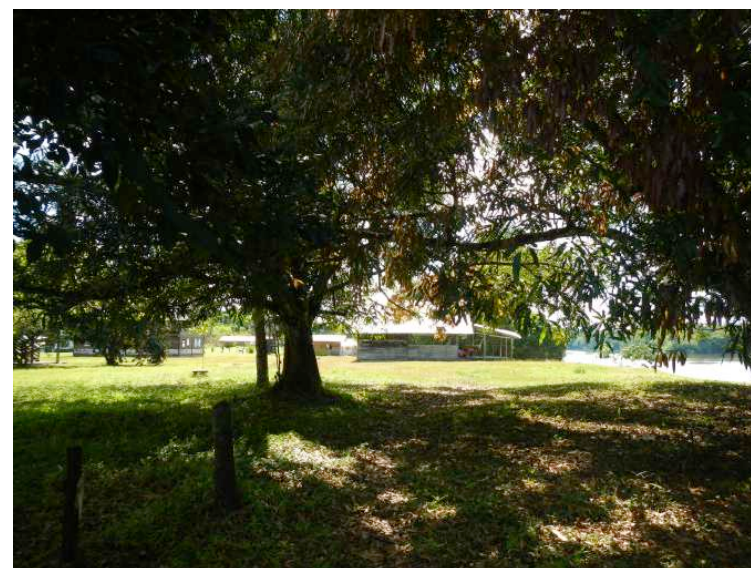
Principe de séquence paysagère en bordure de fleuve

Espace ombragé, parcours informel utilisé quotidiennement pour passer d'un secteur à un autre, à l'ombre des manguiers.

Rivière en arrière plan et contre-bas

Rangée d'arbres fruitiers le long des berges : manguiers, papayers...

Espace bâti délimité par la terre battue...

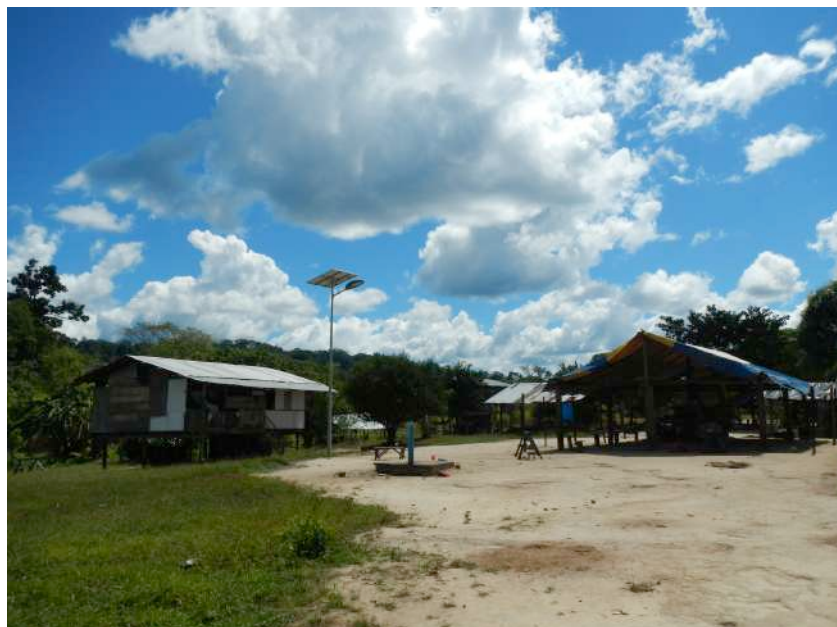
Principe de séquence paysagère en bordure de fleuve :

Ecran vert – lisière de forêt en arrière-plan

Partie habitée caractérisée le plus souvent par un espace de cour en terre battue ou cour sablonneuse

Herbes basses ou hautes, à proximité des habitation, marquant la limite de l'espace habité

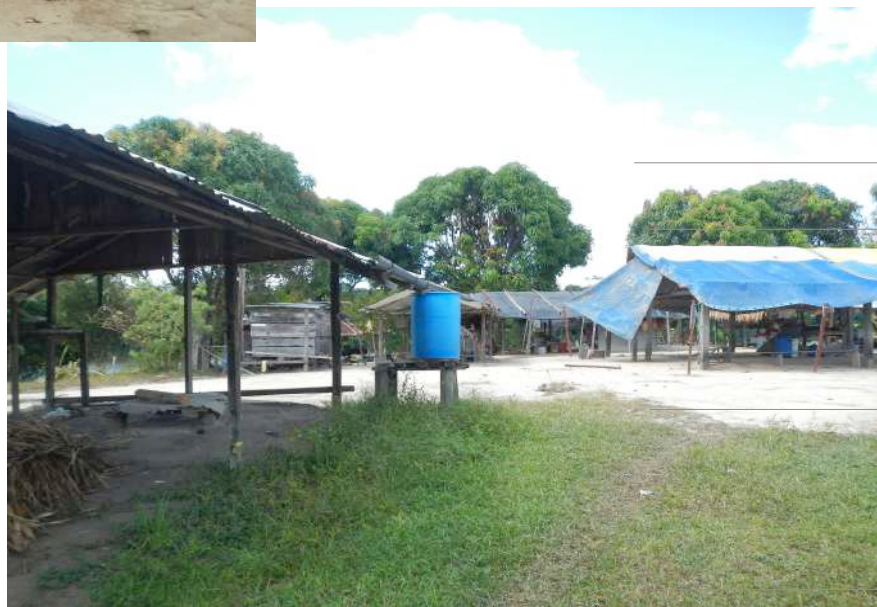
« Ecran vert »  
Bosquet d'arbres en arrière plan que l'on traverse pour se rendre dans autre partie du village

Espace bâti regroupé, délimité par une cour en terre battue

Herbes basses ou hautes à proximité immédiate des cours

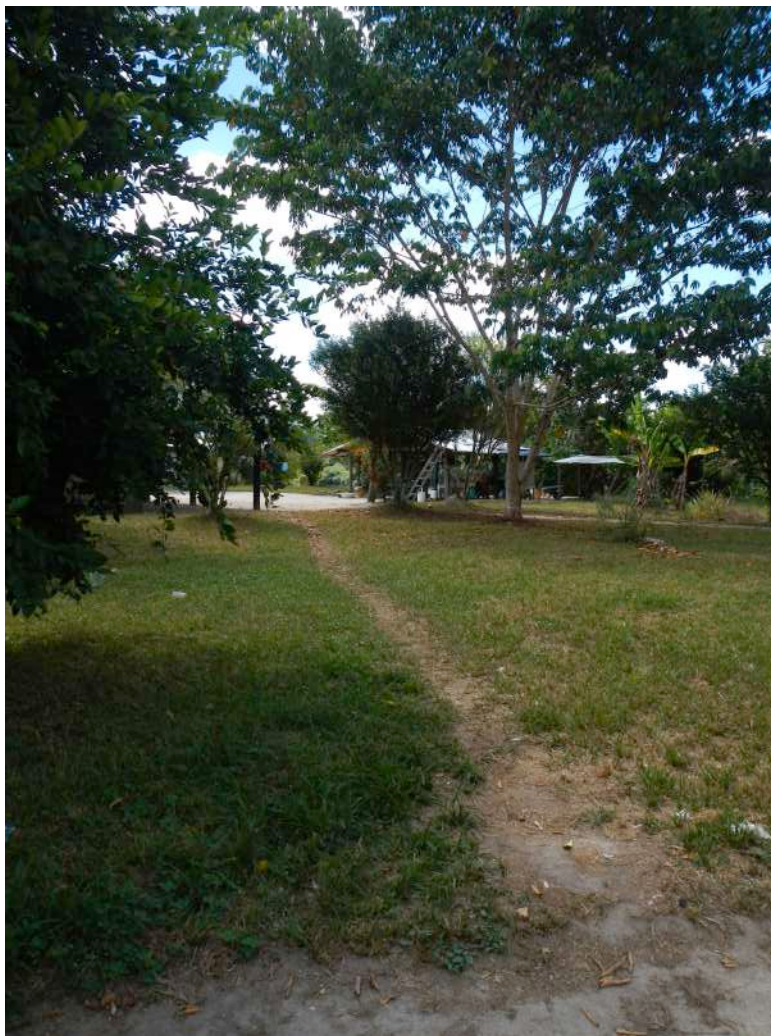
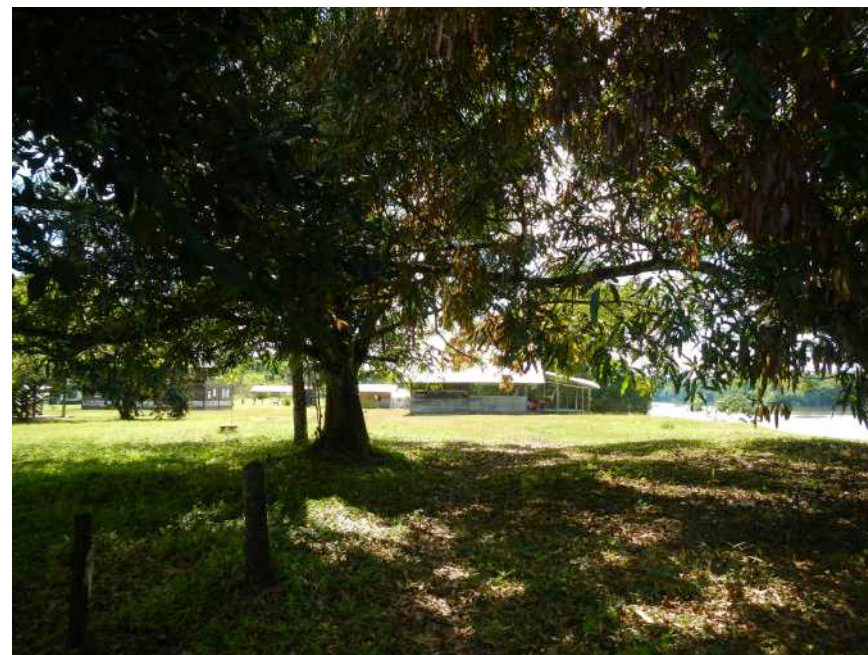
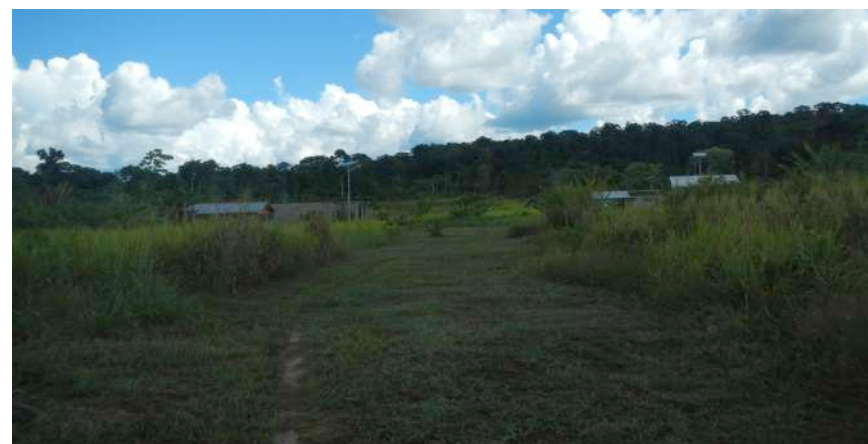
Cheminements piétons, layons tracés par le passage quotidien des habitants pour aller d'un groupe d'habitations à un autre.

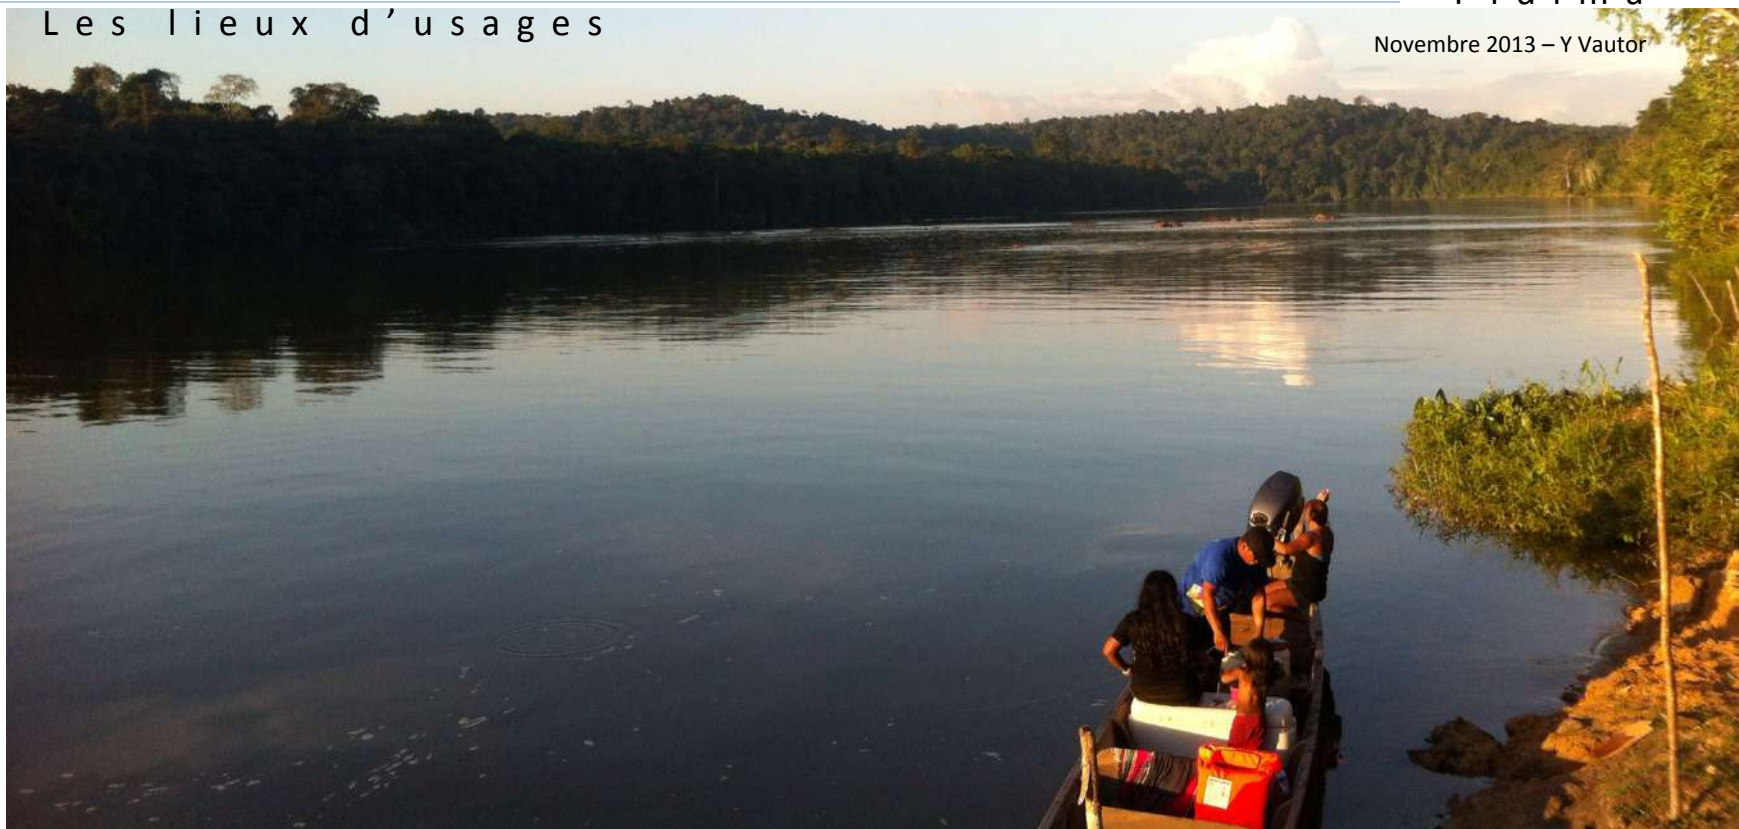
Accoster, pêcher, se laver...depuis les berges

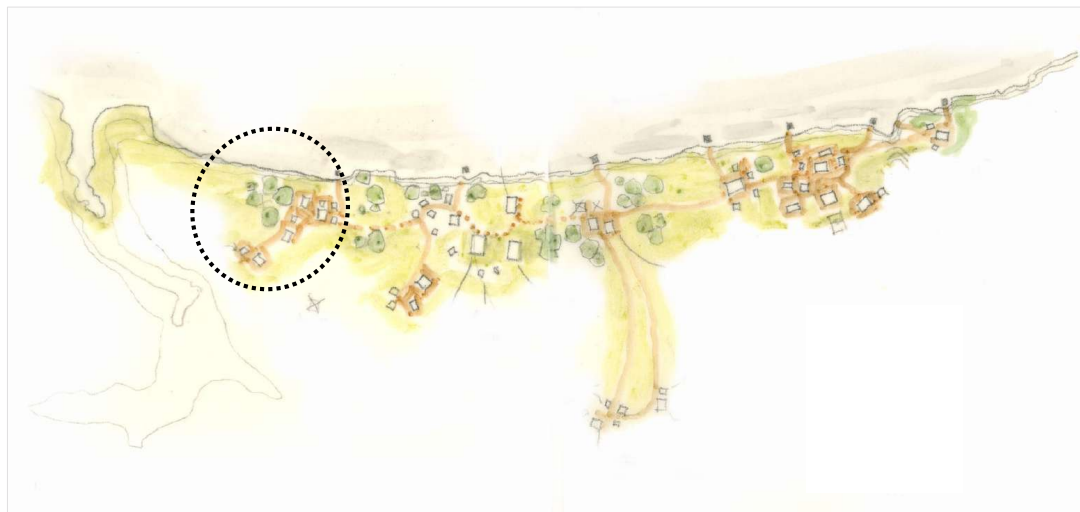
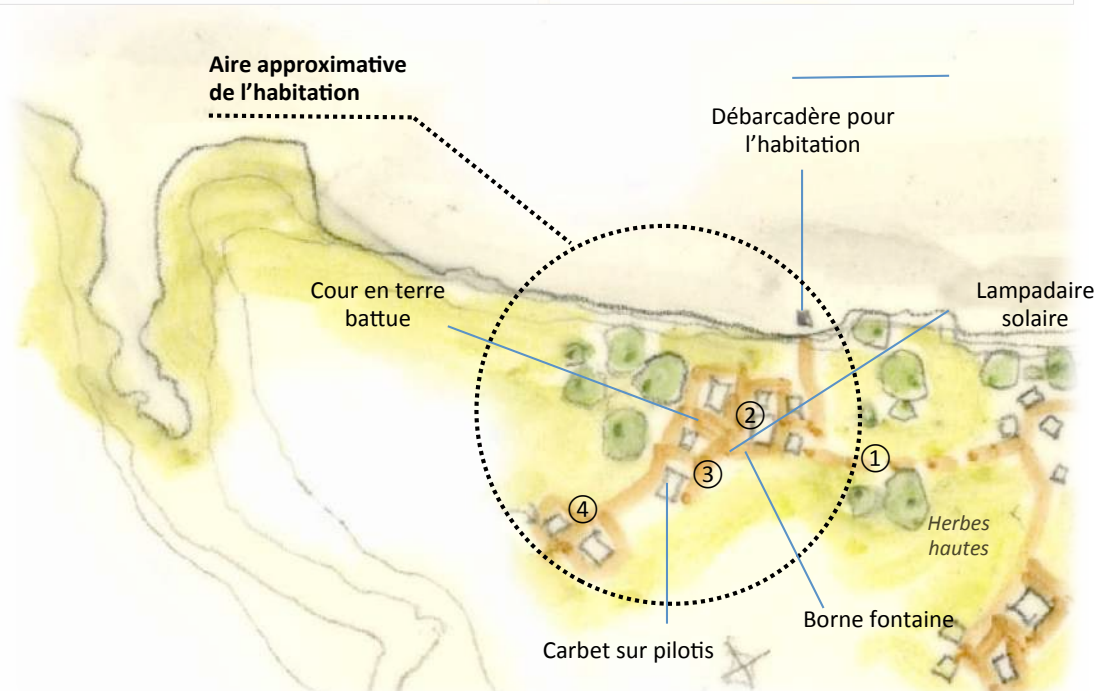
## 9 constructions recensées

- ① Accès à pied par des cheminements informels au groupement d'habitations de la limite Ouest du village
- ② 1<sup>er</sup> groupe d'habitations constitué de cases de plain-pied et carbet d'un niveau
- ③ 2<sup>e</sup> groupe d'habitations autour d'un carbet sur pilotis
- ④ 3<sup>e</sup> groupe d'habitation, à l'écart de l'entité

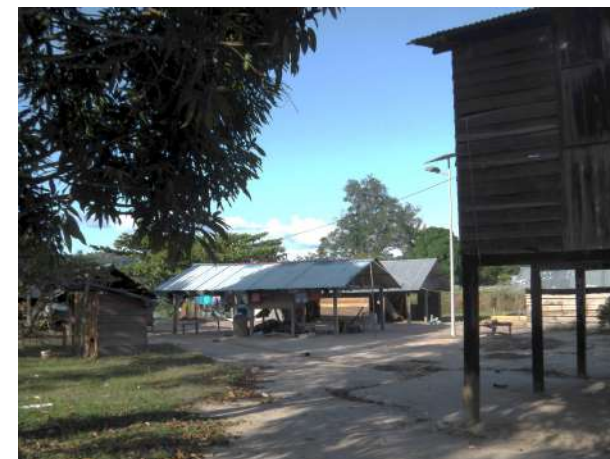
Vue du secteur avec en premier plan le carbet sur pilotis.

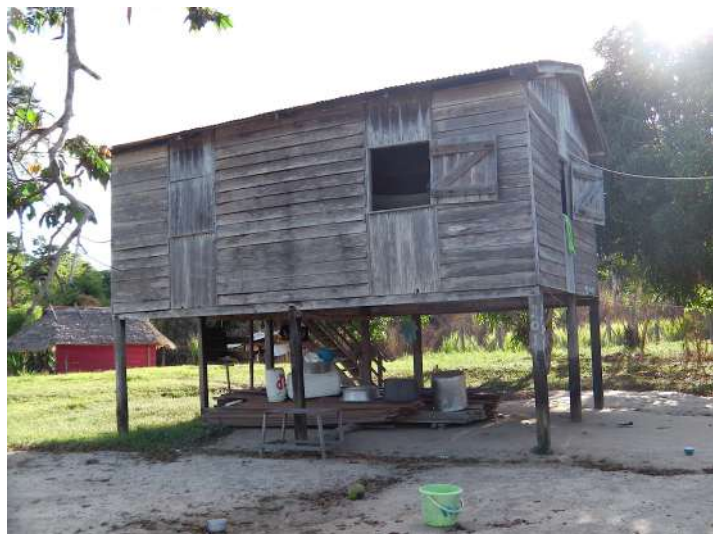
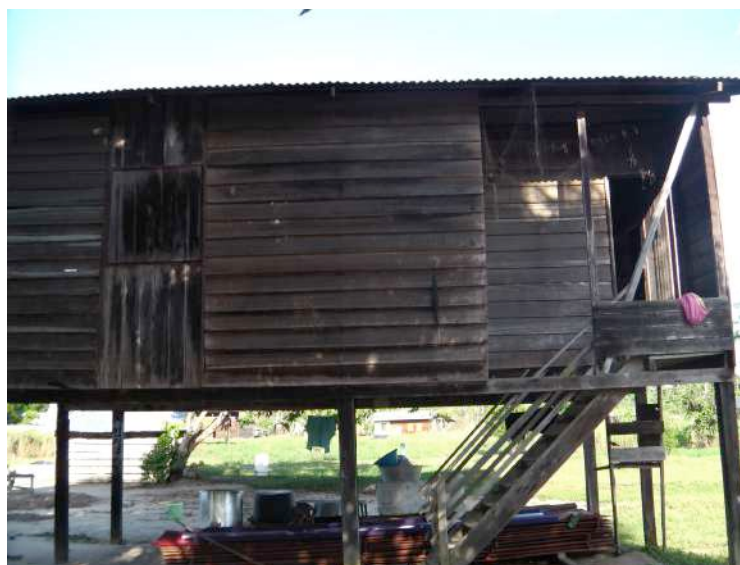
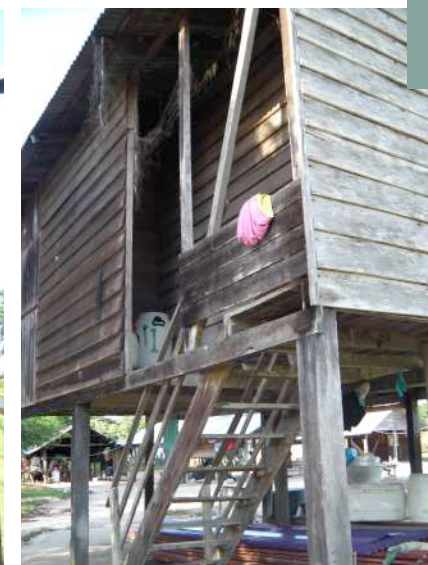
- **Le contexte** : construction intégrée dans l'espace cour du groupement d'habitation.
- **Les usages** : occupé quotidiennement comme espace d'habitation le jour (espace sous-pilotis) et la nuit (étage)
- **Les matériaux** : structure porteuse en bois / toiture en double pente en tôle avec peu de débords observés, façades de l'étage entièrement revêtues en parements de bois.
- **La typologie bâtie** : carbet sur pilotis ouvert au rdc et intégralement fermé à l'étage à l'exception des quelques ouvertures. Il n'y a pas d'espace ajourée en hauteur, ce qui diffère l'habitation des autres constructions observées.

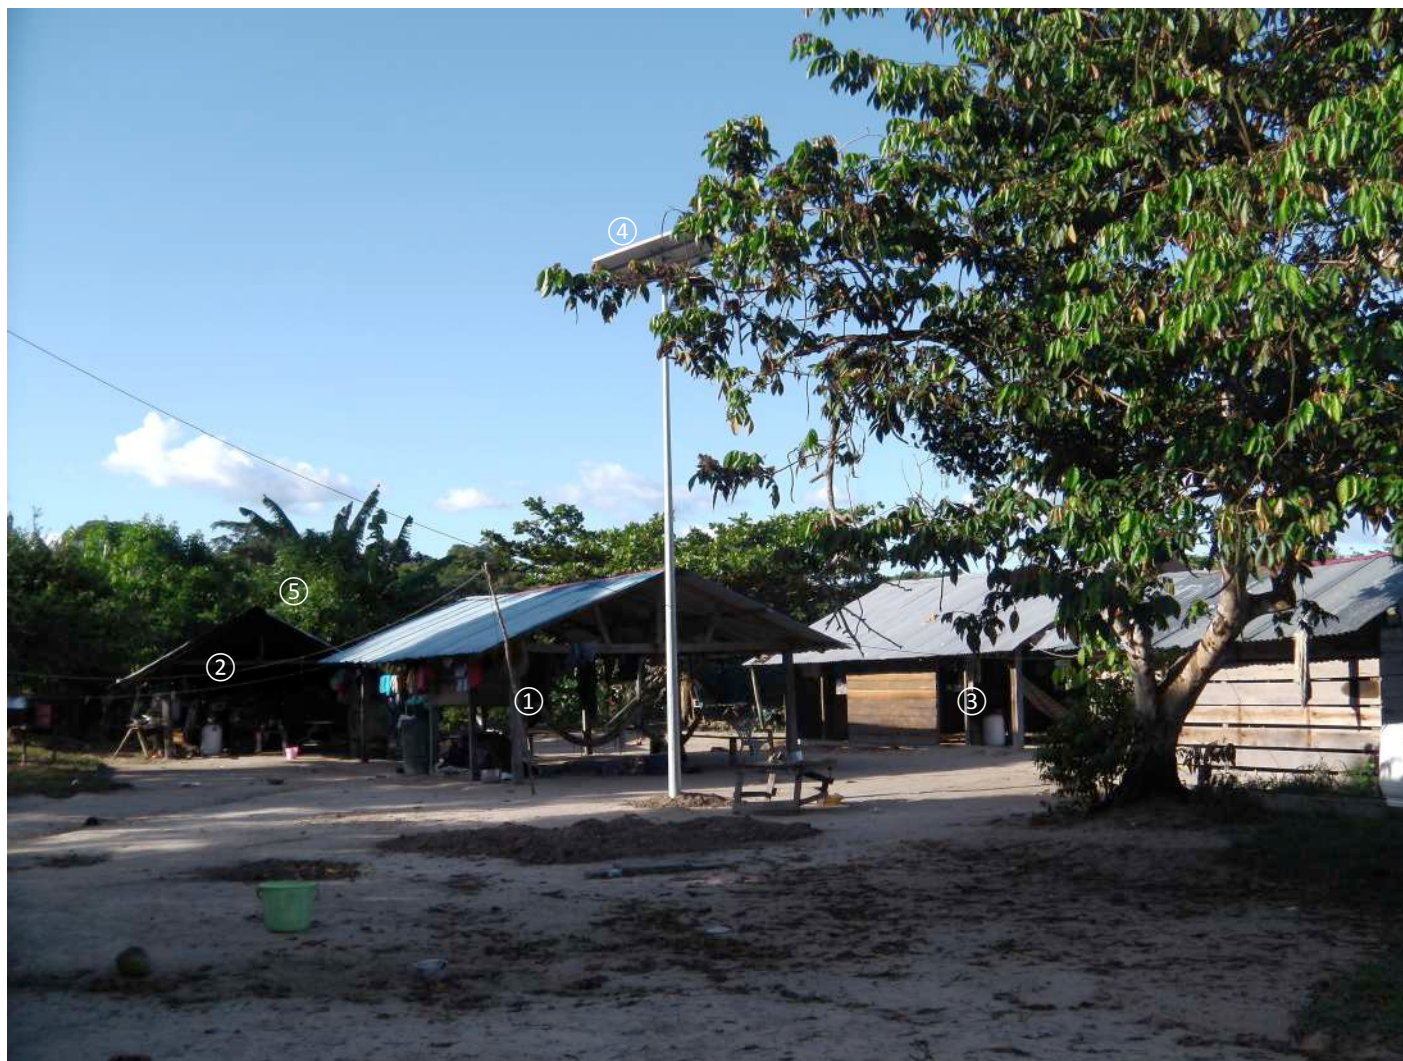
### Ensemble de constructions structurant la cour

- ① Carbet ouvert comme lieu central de socialisation, activités collectives, de repos, de productions artisanales
- ② Carbet ouvert accueillant la cuisine plus en retrait, proche de la berge
- ③ Case d'un niveau close par un bardage bois avec de grandes ouvertures, servant de lieu de repos, plus intime, d'espace nuit
- ④ Lampadaire solaire éclairant la cour à la nuit tombée
- ⑤ Écran vert qui marque la berge, puis la rivière en contrebas.
