## Réseau des Mémoires vivantes d'Amazonie

### Aménagement du territoire, architecture et art de bâtir vernaculaires

L'ÉTAT DES LIEUX

RESTITUTION DE LA MISSION REALISEE SUR LE HAUT-MARONI SUR LA PERIODE 2012-2013

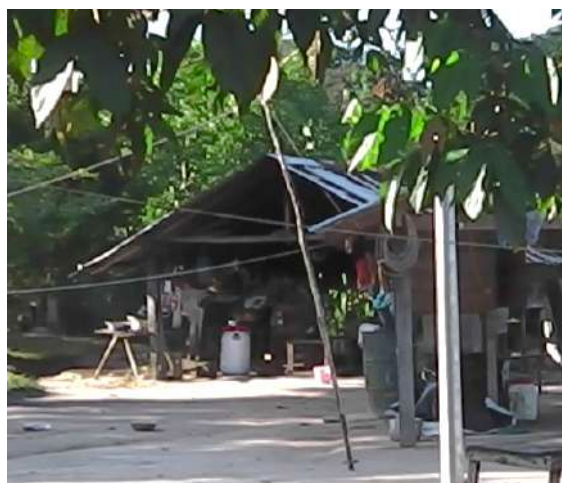
Vue du carbet depuis la cour

- **Le contexte** : construction située proche des berges, en bordure de cour.
- **Les usages** : occupé quotidiennement comme espace de cuisine (hors cuisson), d'espace à manger, d'espace de rangement...
- **Les matériaux** : structure porteuse légère en bois ronds / toiture en double pente tôle, sol en terre battue.
- **La typologie bâtie** : carbet ouvert d'un niveau.

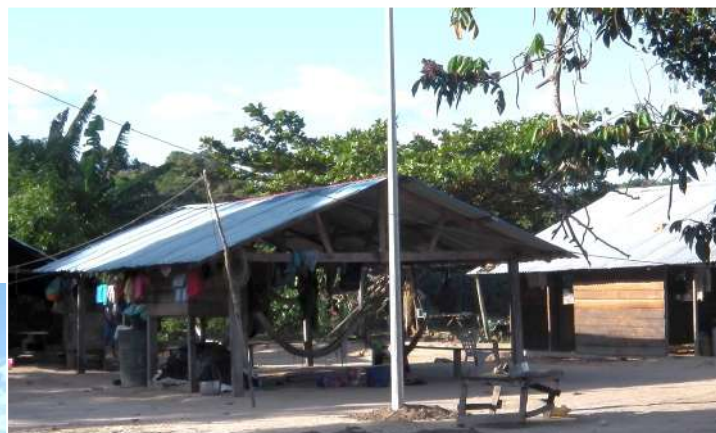
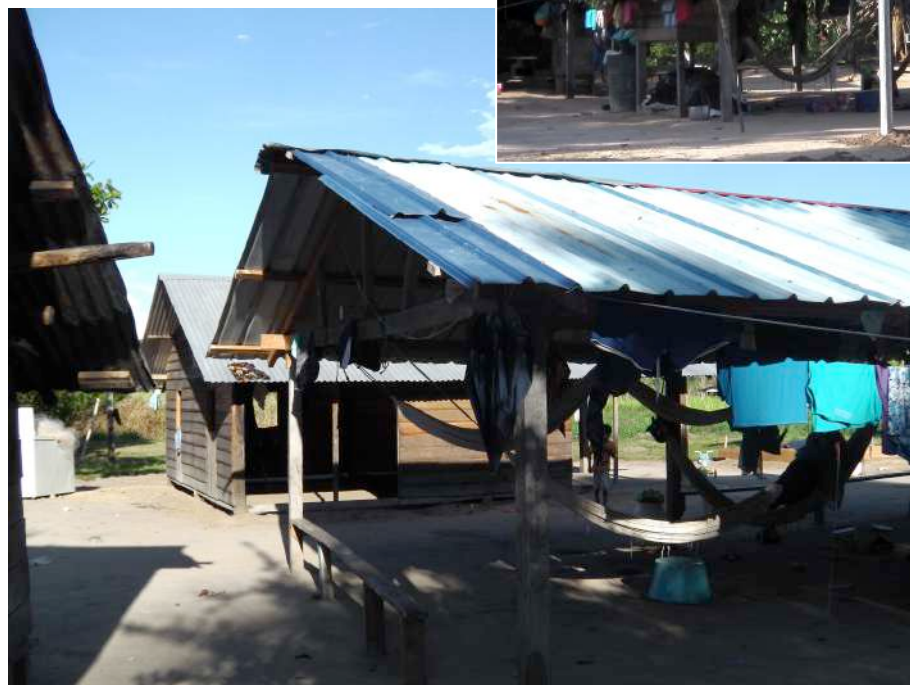
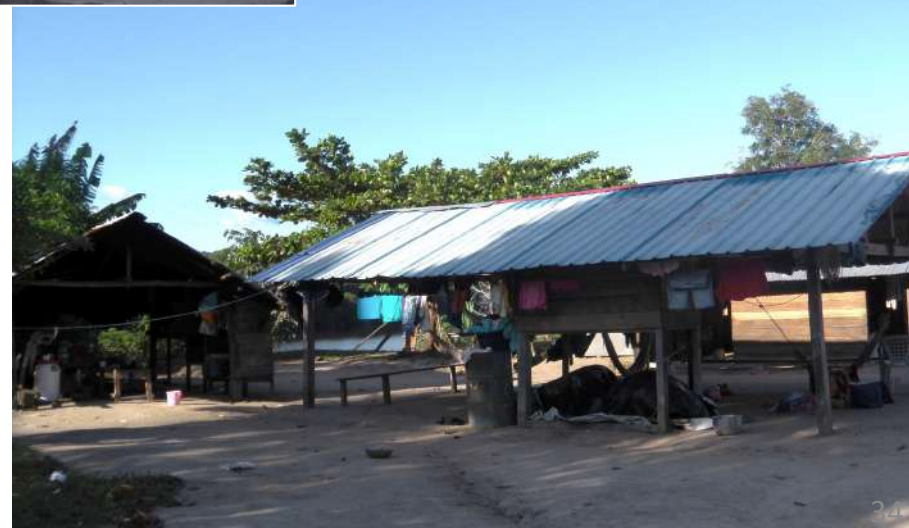
- **Le contexte** : construction positionnée dans la cour, de manière centrale.
- **Les usages** : occupé quotidiennement comme espace de socialisation, d'accueil, de repos, pour les activités de tous les jours. L'espace est aménagé de bancs, hamacs, cordes à linge, hamacs...
- **Les matériaux** : structure porteuse en bois / toiture en double pente tôle, sol en terre battue.
- **La typologie bâtie** : carbet entièrement ouvert avec toiture en double pente.

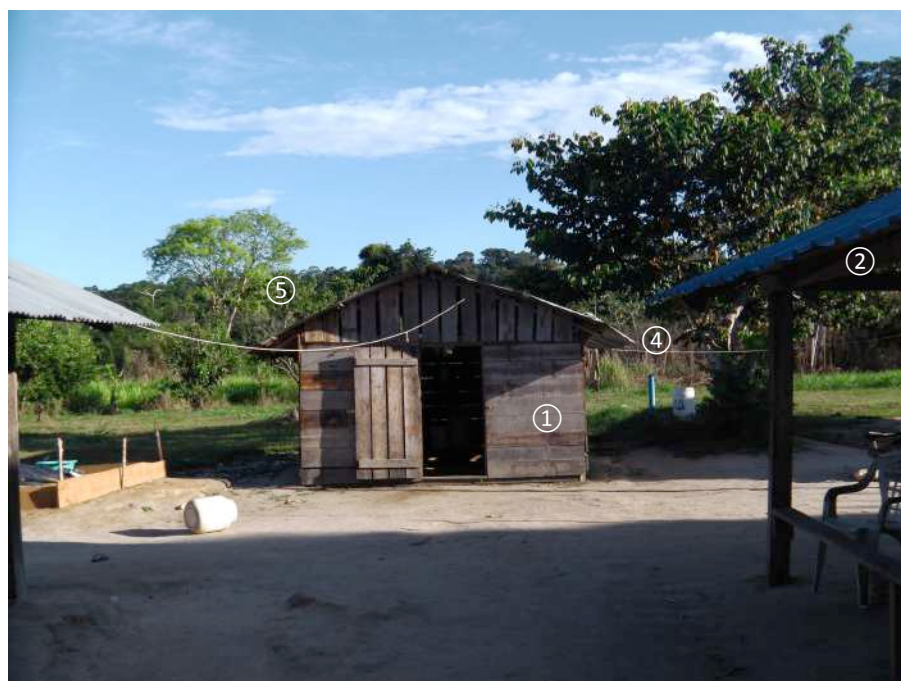
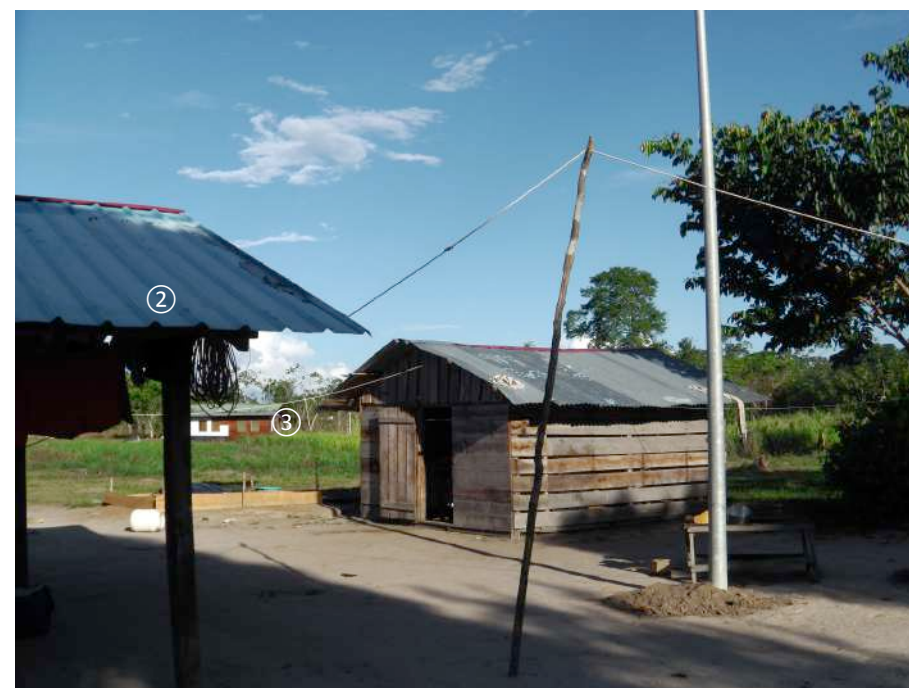
### Description des photos :

- ① Bâti étudié
- ② Carbet ouvert à proximité.
- ③ En arrière plan de la photo de droite, la partie centrale du village visible depuis le secteur étudié.
- ④ Borne fontaine
- ⑤ Lisière de la forêt

- **Le contexte** : construction située à l'entrée » de la cour depuis le reste du village, proche de la borne fontaine.
- **Les usages** : occupé quotidiennement comme espace de nuit.
- **Les matériaux** : en structure et parement en bois, de plain-pied, avec une ouverture / toiture en double pente tôle, sol en terre battue.
- **La typologie bâtie** : case de plain-pied close.

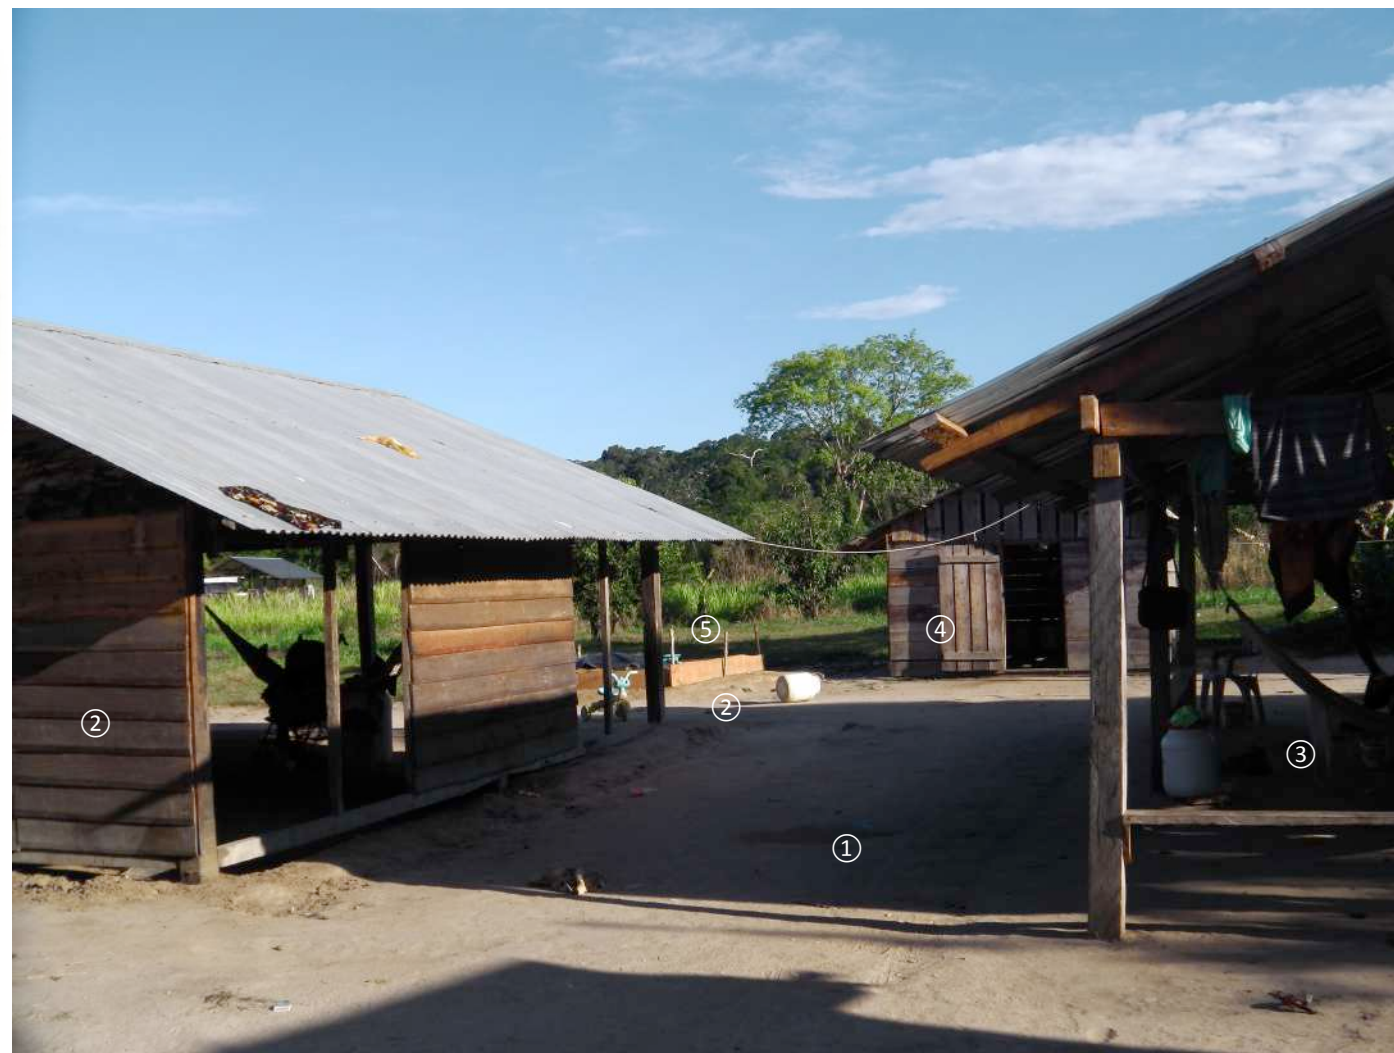
**Description de l'espace défini par la cour et les 3 constructions présentées :**

- ① Espace de la cour en terre battue
- ② Carbet d'un niveau avec de larges ouvertures et un parement en bois
- ③ Carbet d'un niveau entièrement ouvert
- ④ Case close de plain-pied en bois
- ⑤ Construction en chantier ?

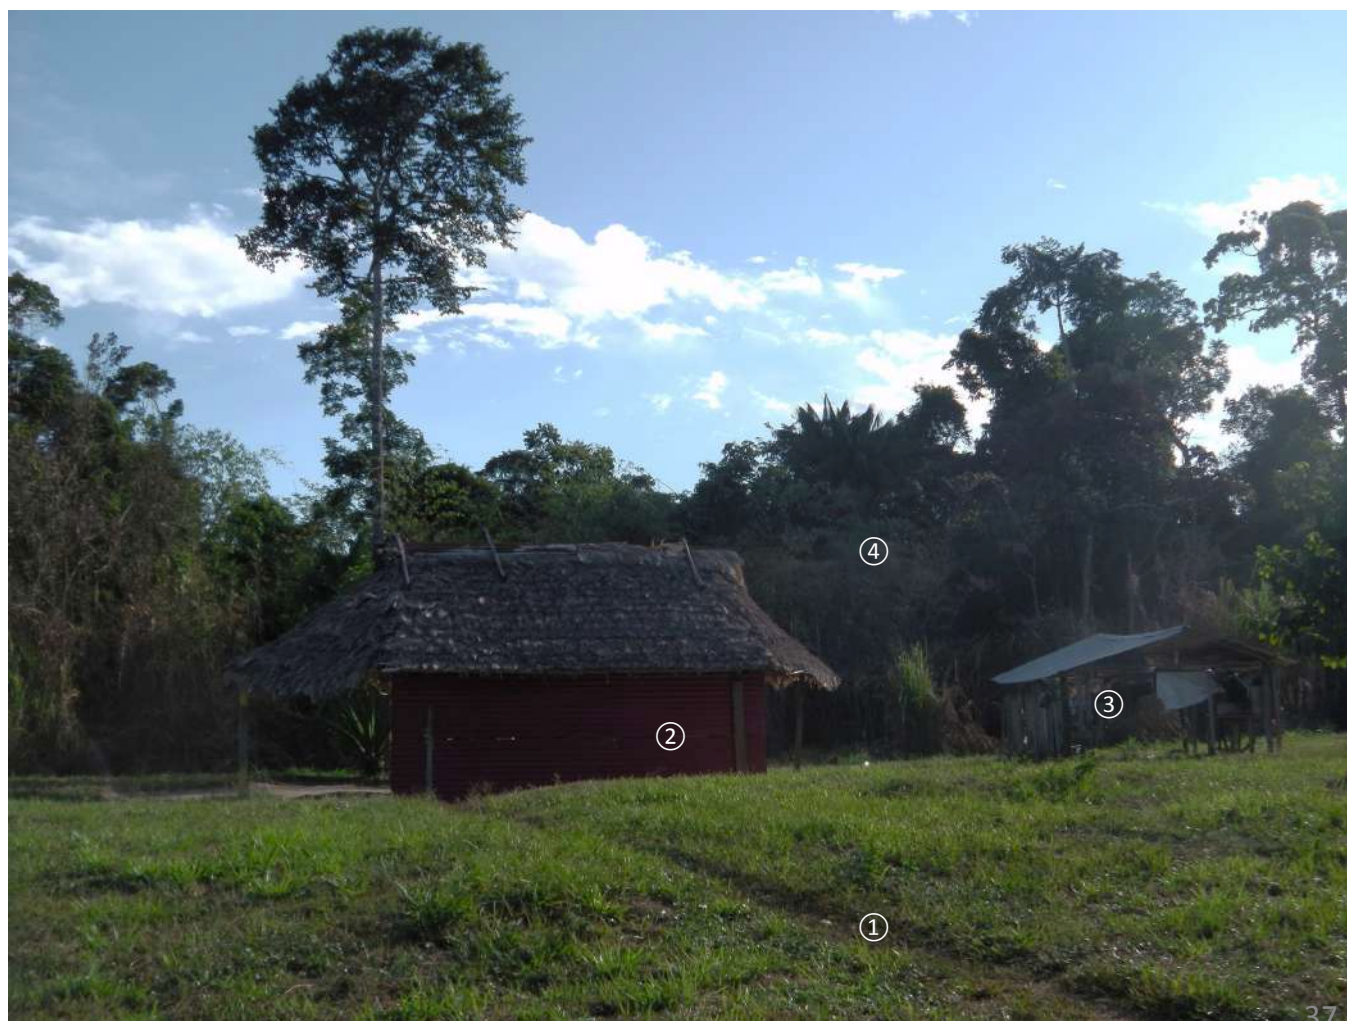
### 2 constructions recensées en partie arrière de la cour :

- **Le contexte** : première construction de l'habitation vue depuis la berge. Carbet autour duquel s'articule la cours en terre battue et les autres carbets. Elément central de la structure de l'habitat.
- **Les usages** : non renseigné
- **Les matériaux** :
  - Construction principale avec une structure et des bardeaux en bois et une toiture en feuilles de palmiers avec de longs débords sur les murs pignons.
  - Carbet en structure légère bois et toiture en tôle.
- **La typologie bâtie** :
  - Carbet d'habitation avec toiture débordante spécifique
  - Carbet ouvert de type carbet cuisine.

- ① Chemin d'accès depuis la cour principale du groupe d'habitations.
- ② Carbet de plain pied en parti clos de type habitation
- ③ Carbet ouvert de type carbet cuisine

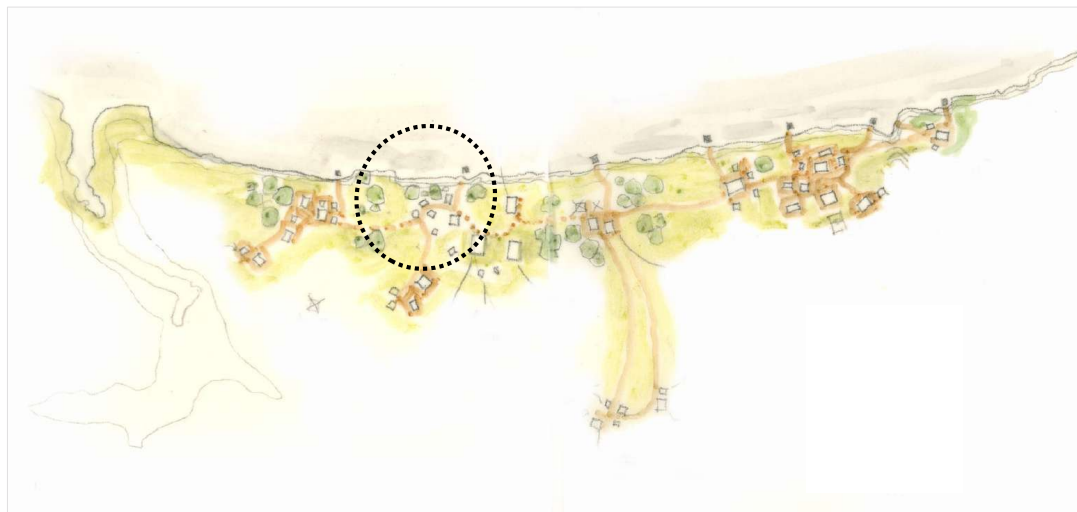
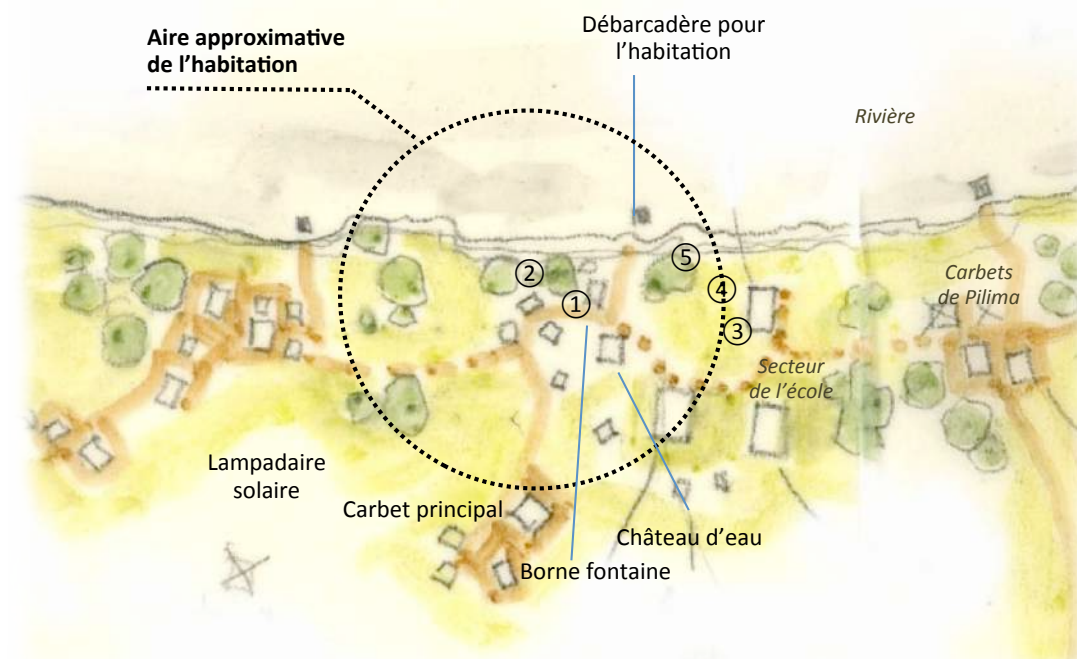
## 4 constructions recensées – tout type de carbets :

- ① Ensemble de constructions constitué de cases de plain-pied et de carbets ouverts
- ② Massif arboré
- ③ Le carbet semi-ouvert d'un niveau
- ④ Le carbet cuisine ouvert de plain-pied
- ⑤ Le carbet cuisine de boucanage ouvert de plain-pied

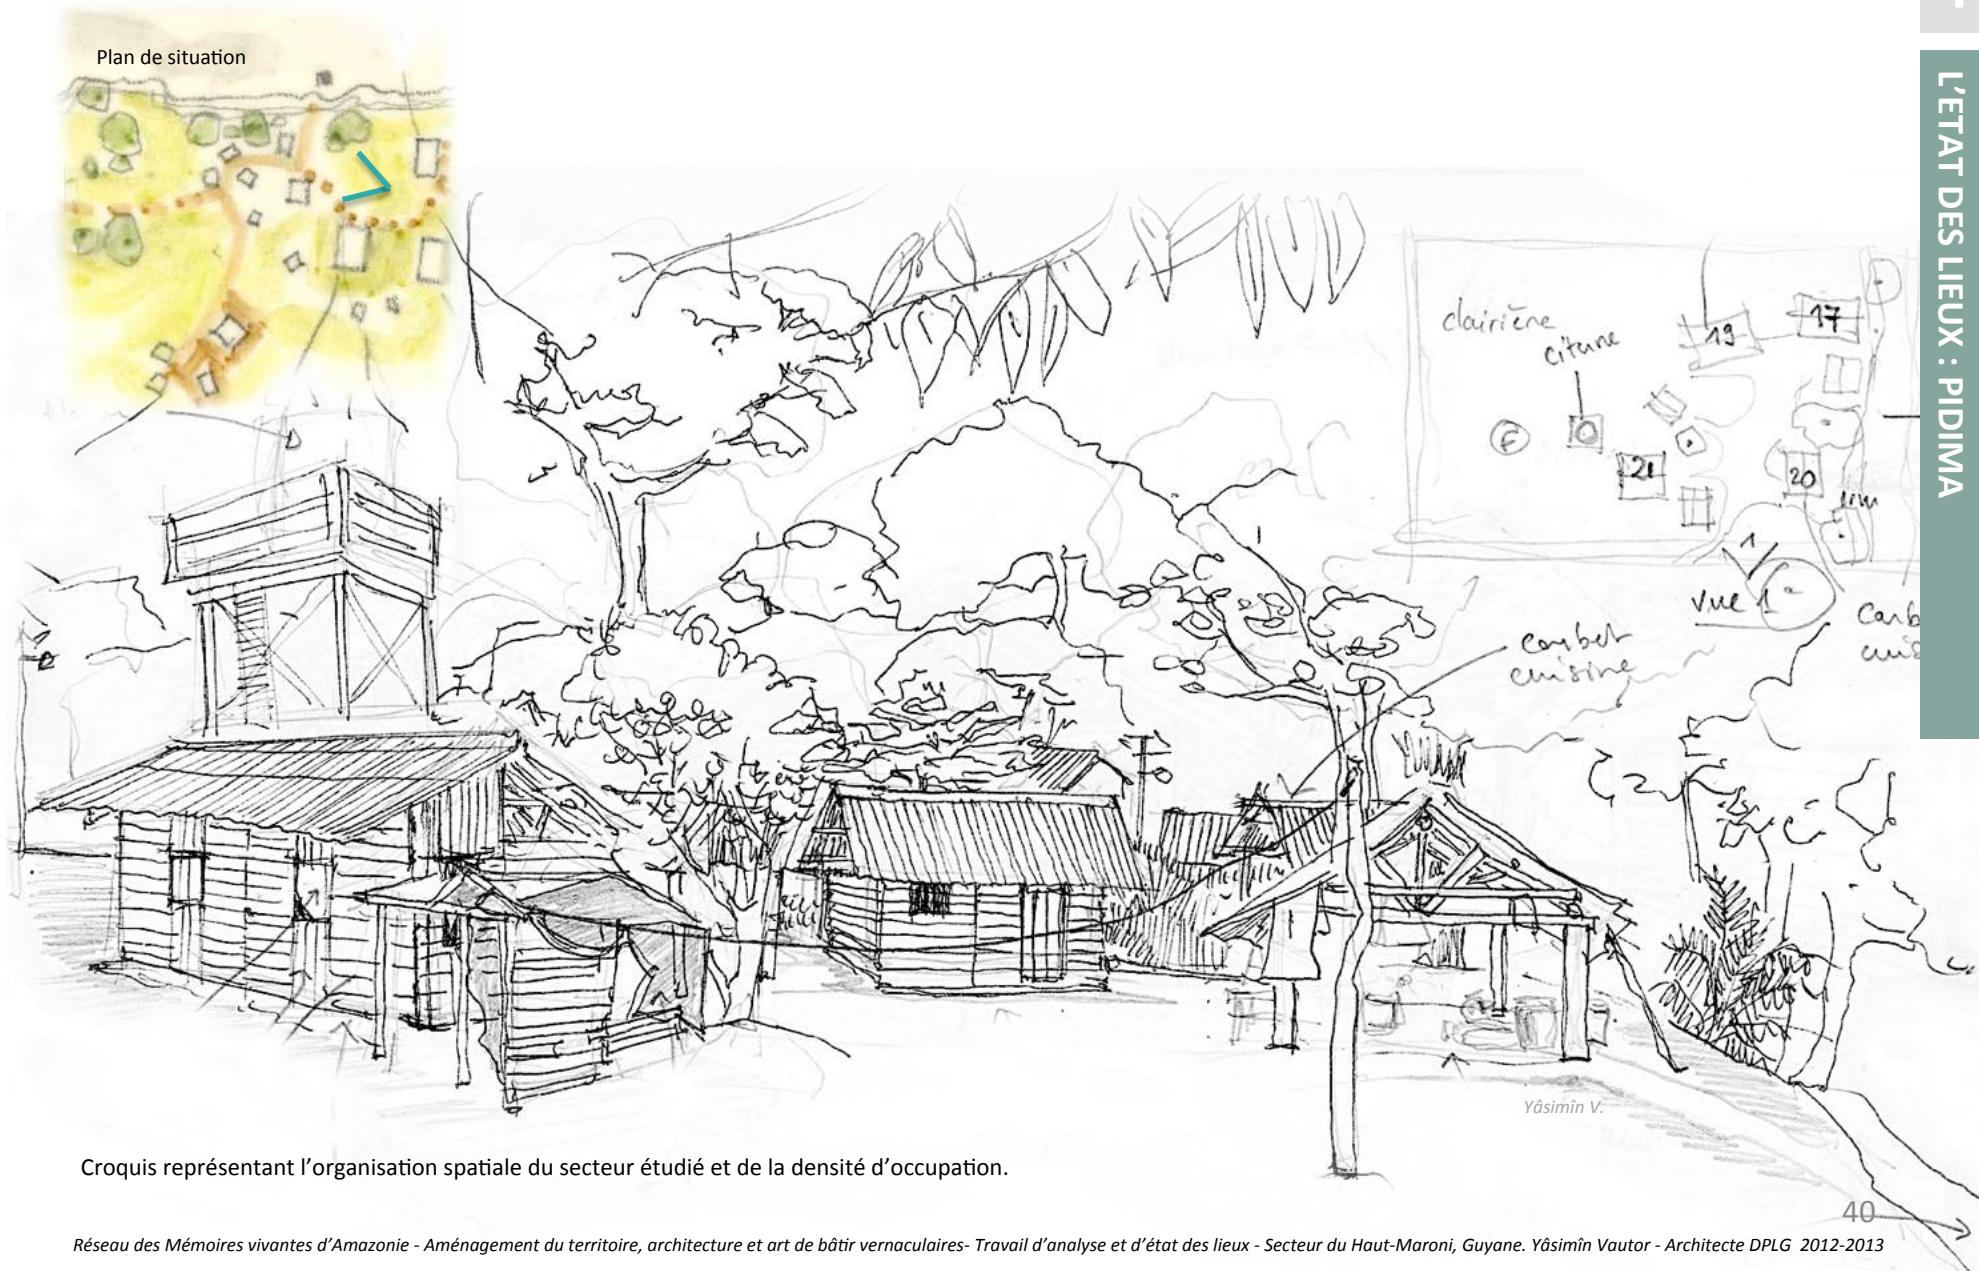
Croquis représentant l'organisation spatiale du secteur étudié et de la densité d'occupation.

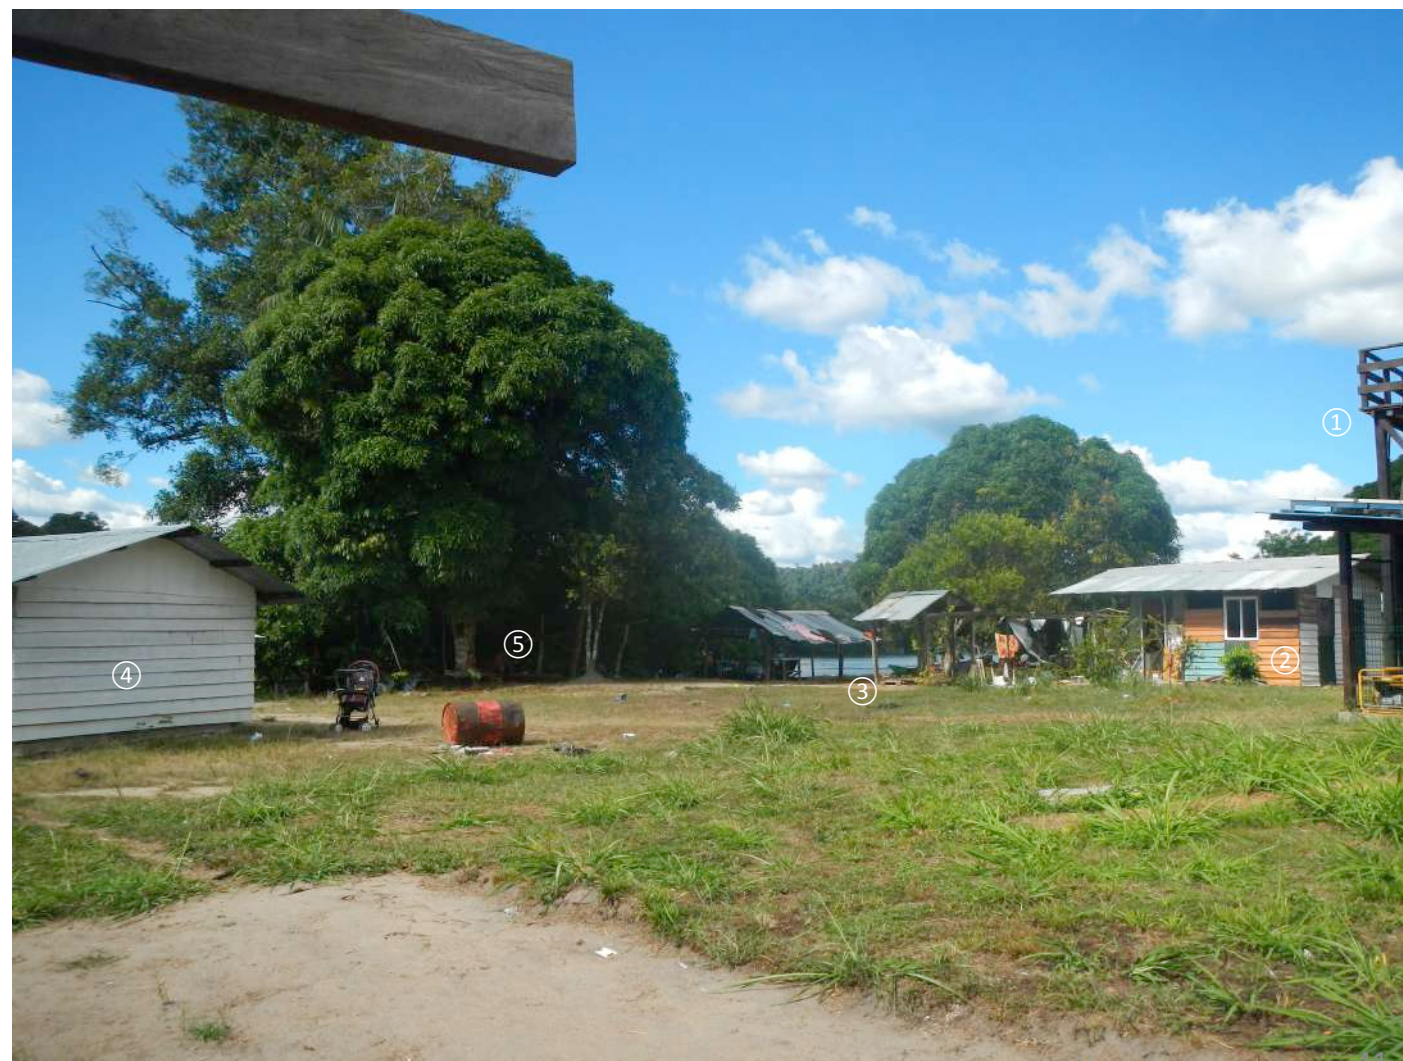
- ① Château d'eau
- ② Case de plain-pied avec terrasse couverte
- ③ Ensemble de carbets ouverts
- ④ Case de plain-pied
- ⑤ Massif arboré longeant la rivière

- **Le contexte** : construction intégrée à l'ensemble des habitations du secteur en partie centrale. L'espace s'articule autour de différents carbets, créant une certaine densité d'occupations et d'usages.
- **Les usages** : plutôt réservé à la nuit.
- **Les matériaux** : case en bois avec toiture en tôle.
- **La typologie bâtie** : case d'un niveau de plain-pied.

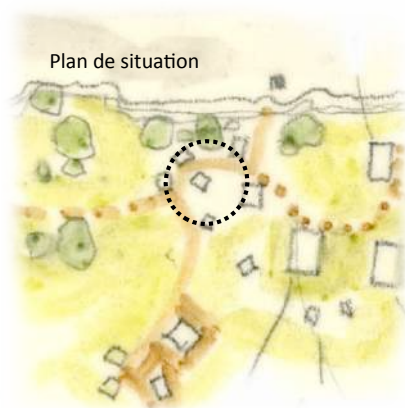
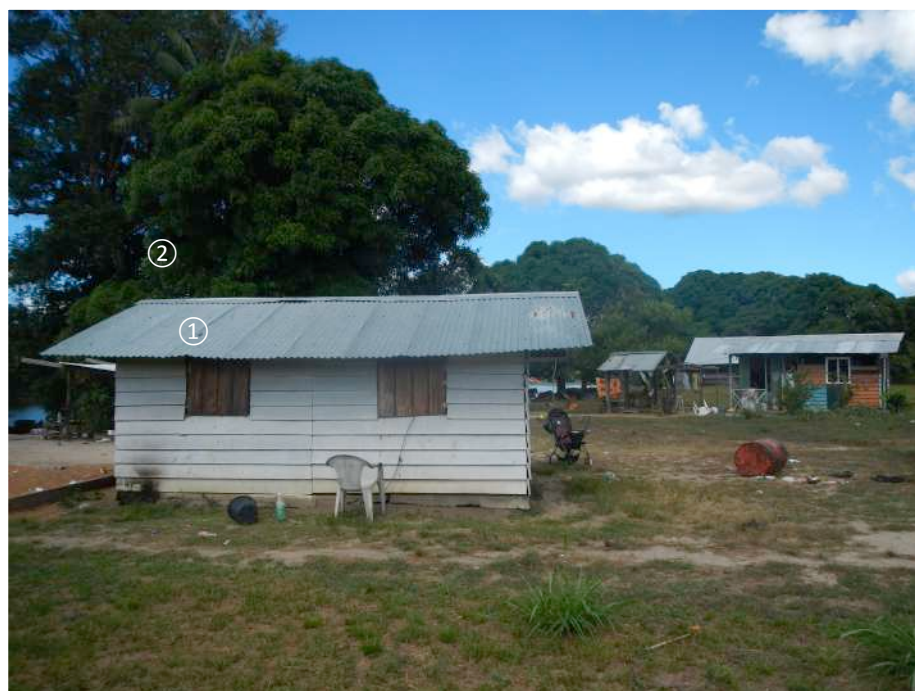
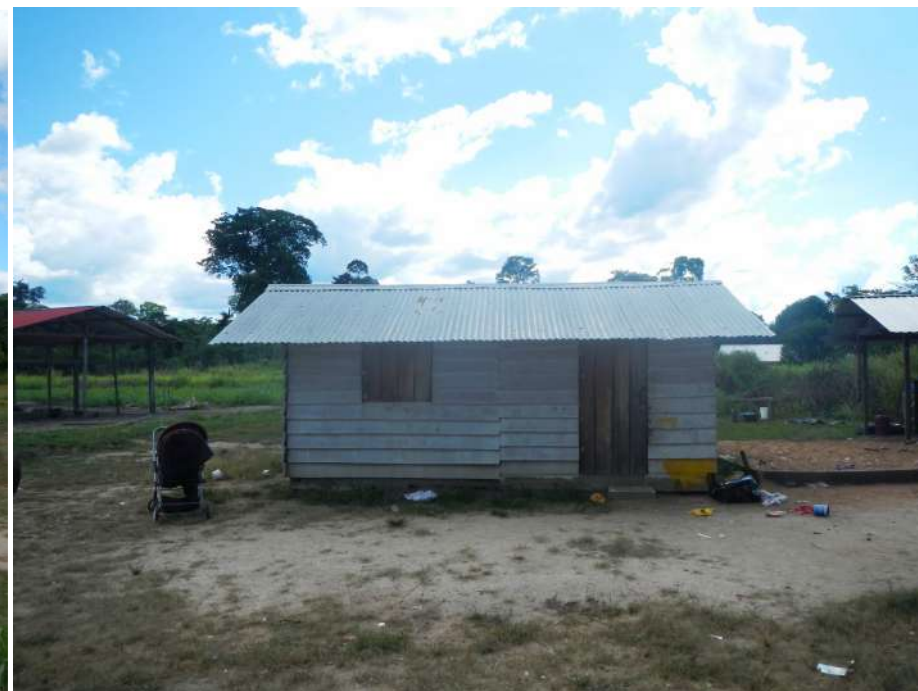
- ① Case de plain-pied
- ② Massif arboré longeant la rivière

- **Le contexte** : construction intégrée à l'ensemble des habitations du secteur en partie centrale.
- **Les usages** : plutôt réservé à la nuit.
- **Les matériaux** : case en bois avec toiture en tôle.
- **La typologie bâtie** : case d'un niveau de plain-pied.

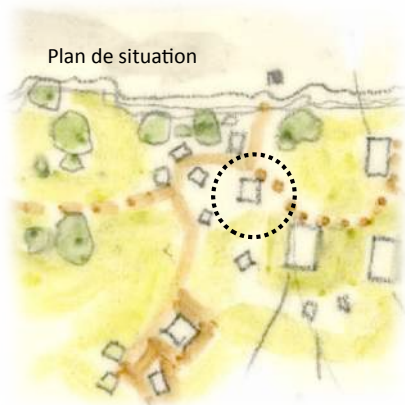
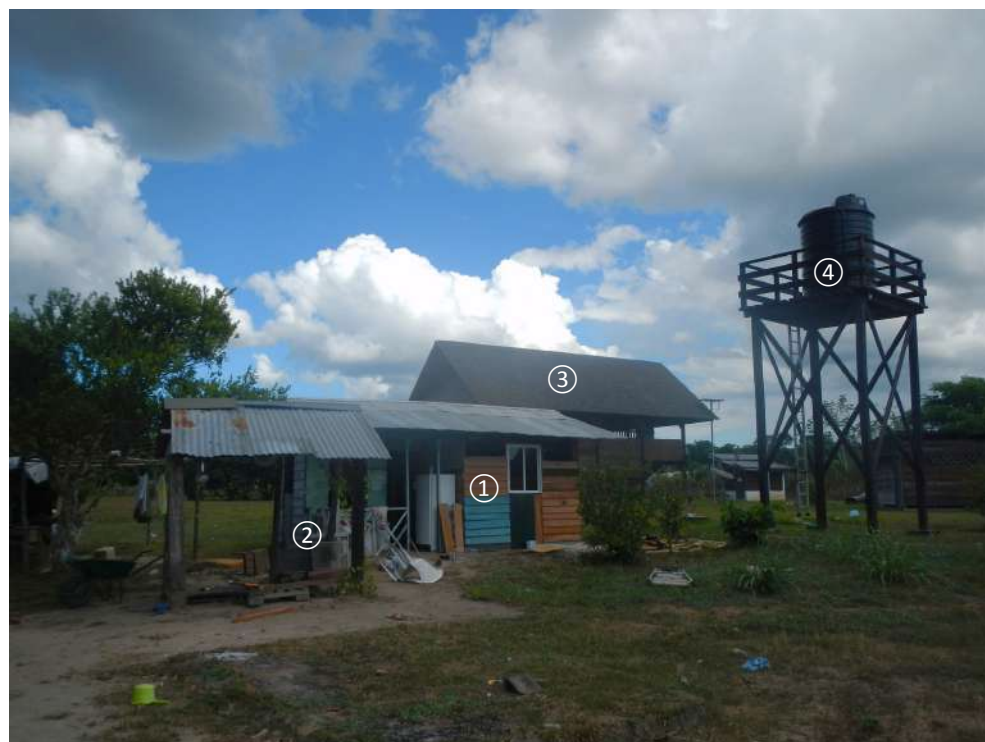
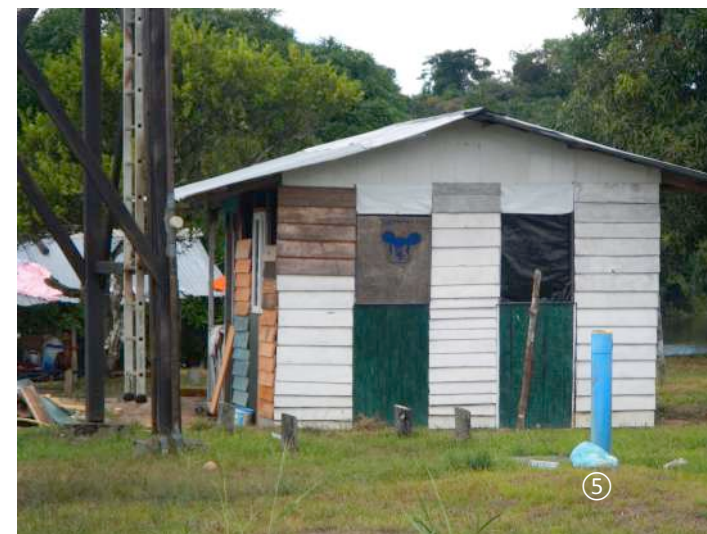
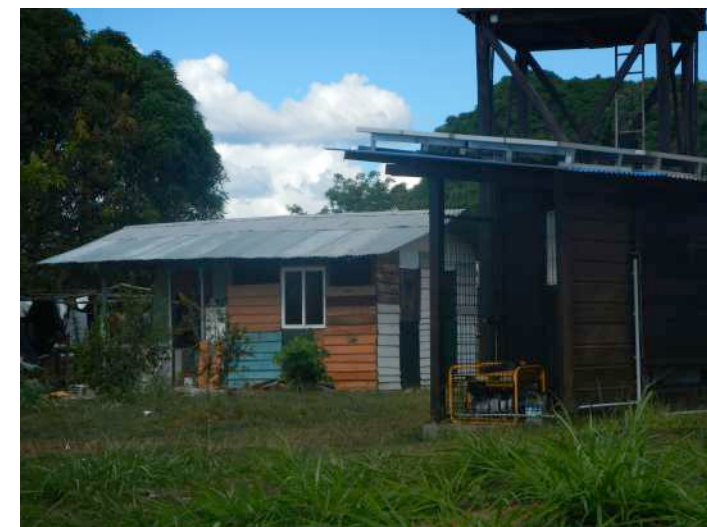
- **Le contexte** : construction intégrée à l'ensemble des habitations du secteur en partie centrale.
- **Les usages** : plutôt réservé à la nuit.
- **Les matériaux** : case en bois avec toiture en tôle.
- **La typologie bâtie** : case d'un niveau de plain-pied.

| ① Petit abri en tôle | ④ Château d'eau |
| ② Case en bois et tôle | ⑤ Borne fontaine |
| ③ École en arrière-plan | ⑥ Château d'eau |
| | ⑦ Borne fontaine |

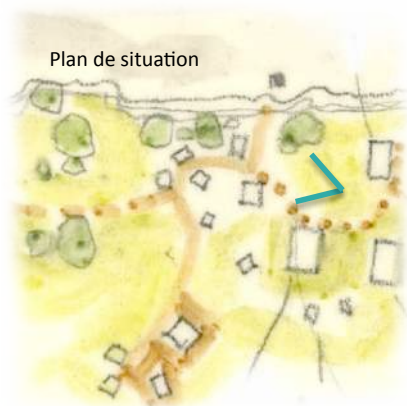
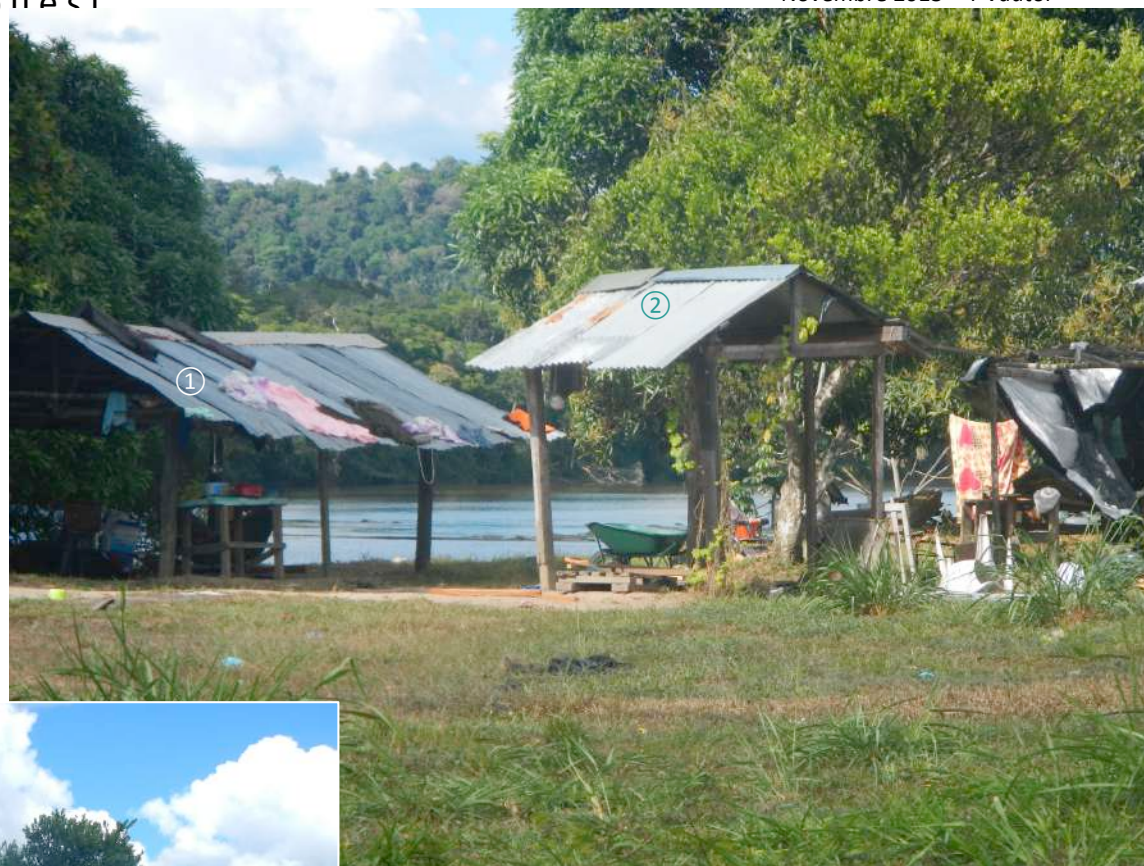
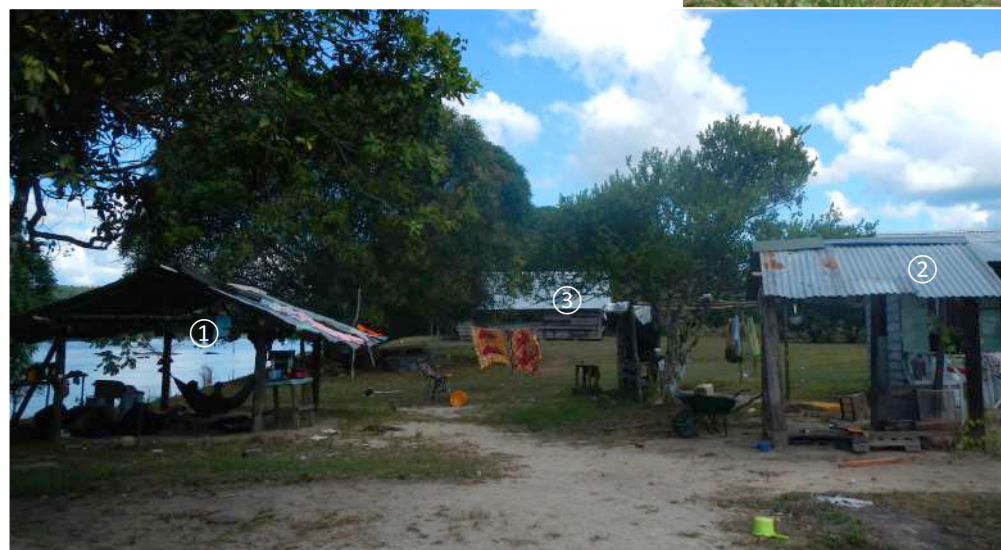
- ① Carbet ouvert avec hamac, ustensiles de cuisines...
- ② Abri
- ③ Carbet d'accueil en arrière plan au niveau du secteur de l'école  
Rivière en contrebas

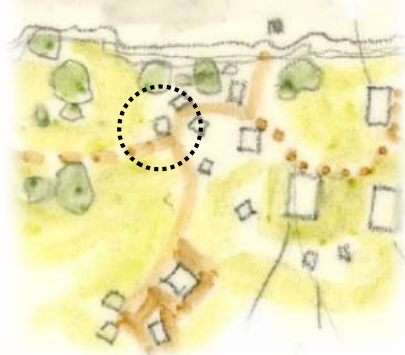
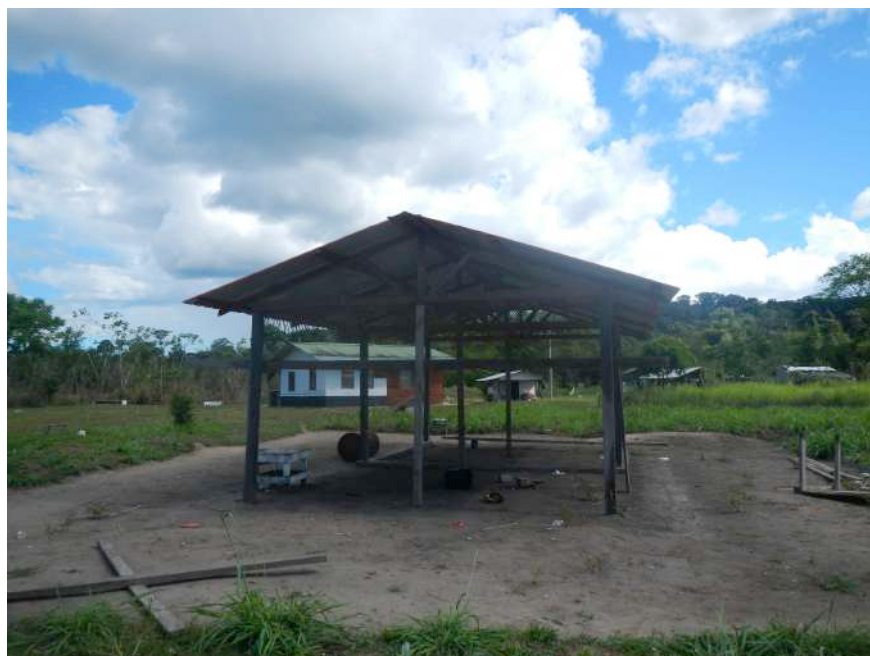
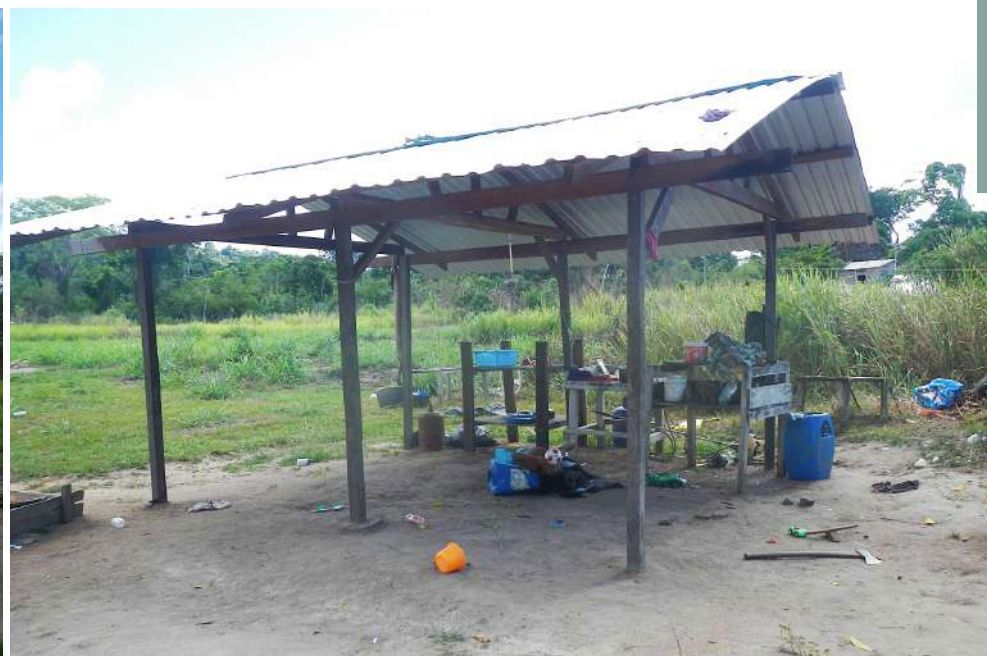
- **Le contexte** : construction situé en limite Est du secteur, légèrement en retrait des autres constructions.
- **Les usages** : non observés lors de l'étude
- **Les matériaux** : structure légère en bois, toiture en tôle.
- **La typologie bâtie** : carbet ouvert de petite dimension.

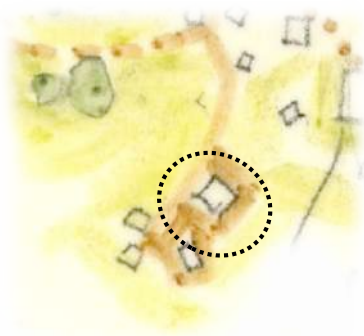
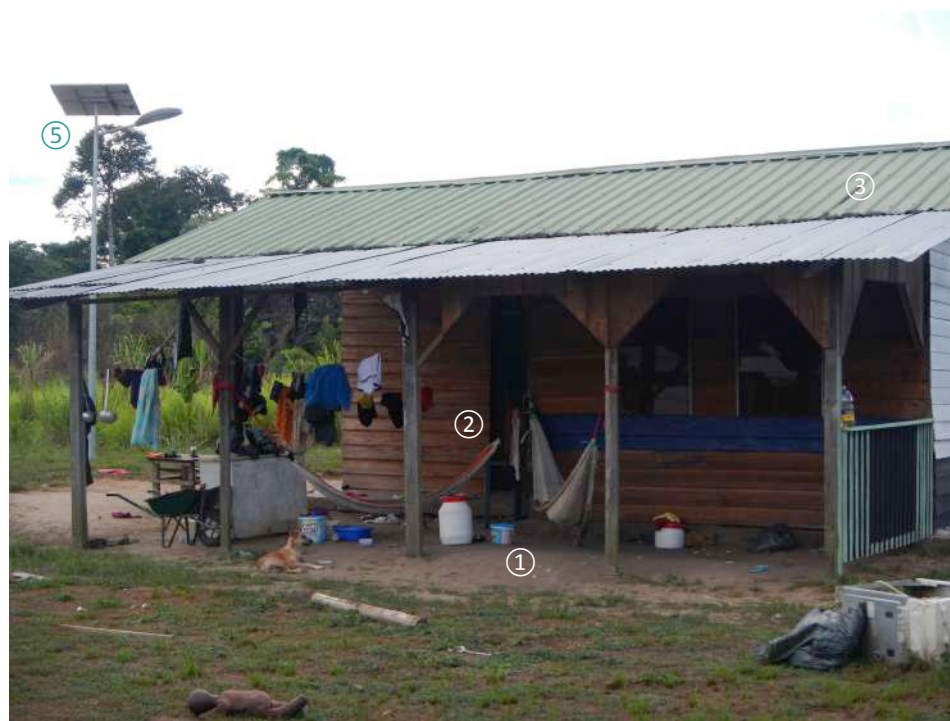
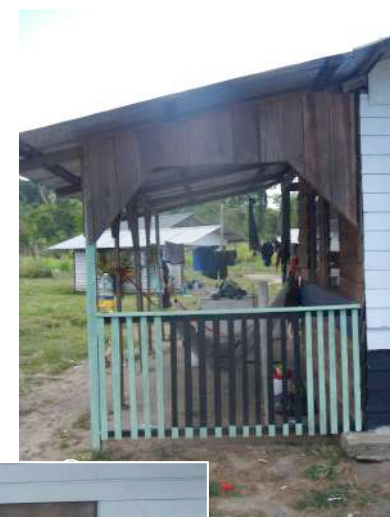
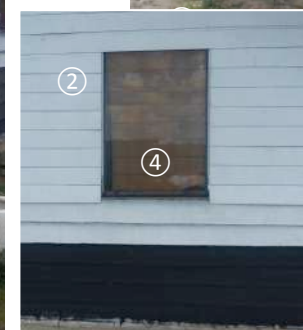
- **Le contexte** : première construction rencontrée en direction du secteur d'étude. En constitue l'une des habitations principales.
- **Les usages** : usages quotidiens comme lieu d'habitation. L'espace de la terrasse couverte est très investi : hamac, cordes à linge, rangements, électroménager...
- **Les matériaux** : structure porteuse en bois / toiture en double pente en tôle.
- **La typologie bâtie** : construction d'un niveau de plain-pied close avec ouverture et terrasse couverte.

- ① Espace couvert de type terrasse
- ② Cloisons en bardage bois horizontaux
- ③ Toiture double pente et auvent sur terrasse en tôle
- ④ Ouverture avec volets en verre, obstruée par un panneau de bois
- ⑤ Lampadaire solaire

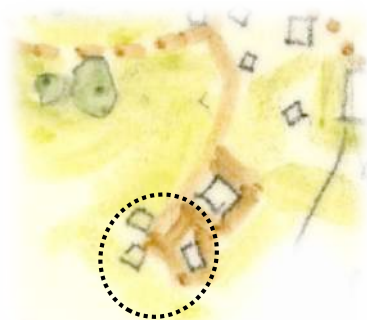
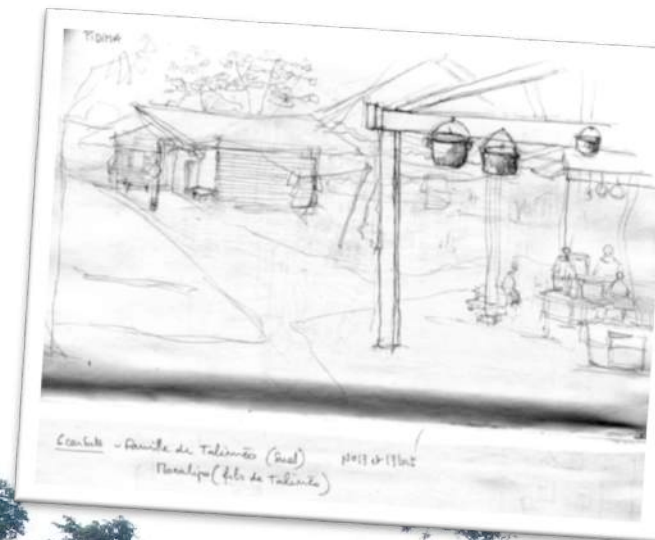
- **Le contexte** : ensemble de constructions situé en limite sud du village intégré au sein d'une cour.
- **Les usages** : activités du quotidien, jour et nuit.
- **Les matériaux** : structure porteuse en bois / toiture en double pente en tôle ou bâche.
- **La typologie bâtie** :
  - Case d'un niveau de plain-pied d'un niveau
  - Carbets ouverts

- ① Case en bois de plain-pied
- ② Carbet ouvert
- ③ Carbet ouvert
- ④ Borne fontaine
- ⑤ Poteau électrique desservant les habitations

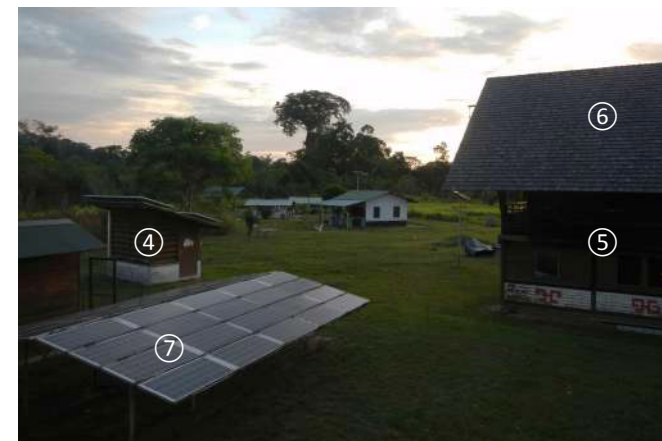
### L'ECOLE ET L'HABITATION DES ENSEIGNANTS

- **Le contexte** : constructions qui se tiennent dans la partie centrale du village, proche des carbets de Pilima. Zone relativement étendue où la densité de construction est moins importante qu'ailleurs.

- **Les usages** : inoccupé lors de l'étude de par l'absence d'enseignants. L'espace d'usage autour des bâtiments n'est pas matérialisé par de la terre battue. L'espace situé entre l'école et l'habitation des enseignants est privilégiée pour les parties de football des enfants.

- **Les matériaux** : structure porteuse en bois / toiture en double pente en bardeaux de bois. Construction entièrement réalisée en bois à l'exception d'ouvertures avec volets en verre.

- **La typologie bâtie** : constructions à la structure porteuse plus imposante que les autres constructions avec sections « standardisées » à l'échelle du bâtiment. La couverture en bardeau avec double pente confère aux constructions une typologie particulière que l'on ne retrouve nulle part ailleurs dans le village.

- ① Espace sous pilotis de l'habitation des enseignants
- ② Etage de l'habitation des enseignants avec partie ouverte en terrasse et espaces clos
- ③ Couverture de l'habitation des enseignants en bardeaux de bois
- ④ Sanitaires de l'école
- ⑤ Ecole organisée en deux classes : classe maternelle au rdc et primaire à l'étage
- ⑥ Couverture de l'école en bardeaux de bois
- ⑦ Panneaux solaires

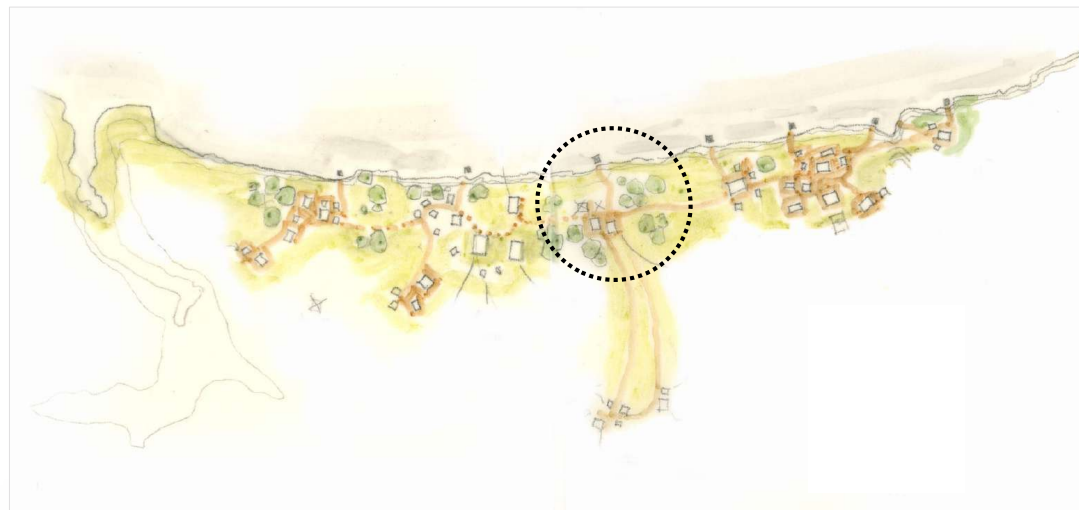
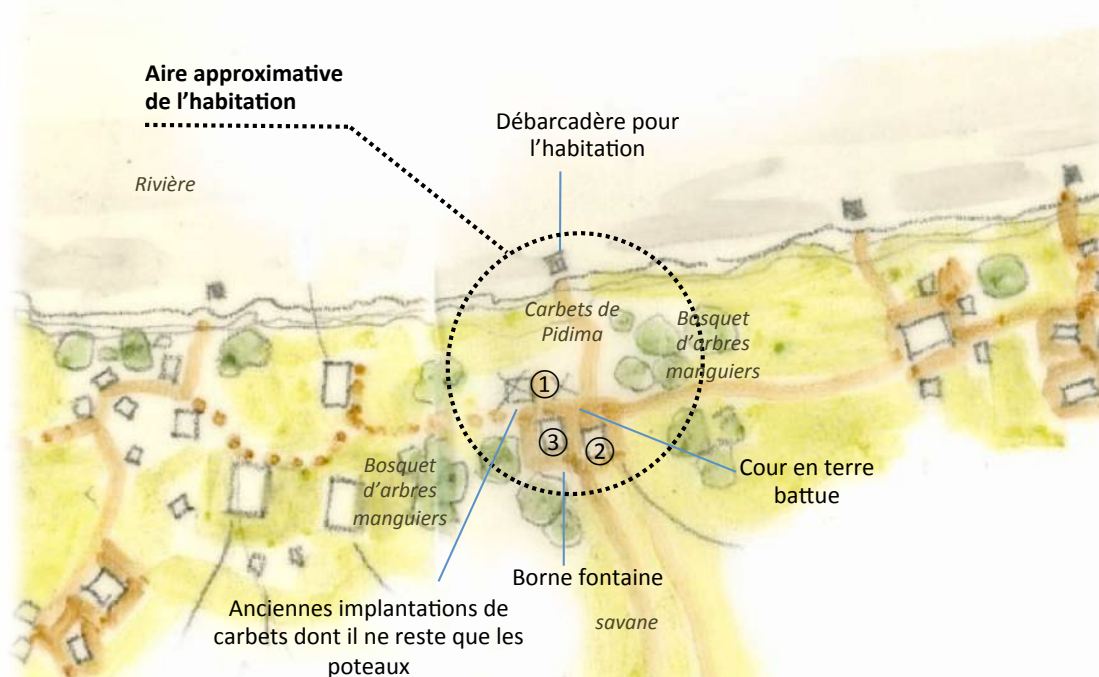
## Etude du bâti : secteur 5 – Pilima

### 4 constructions recensées – tout type de carbets :

- ① L'habitation principale d'un étage sur pilotis
- ② La case fermée en bois
- ③ Le carbet semi-ouvert d'un niveau

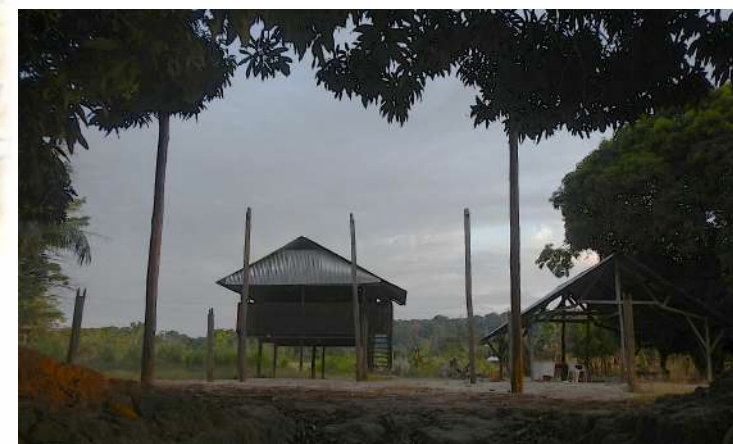
① Reste de la première habitation et carbet n°2 en arrière plan 57
