## Réseau des Mémoires vivantes d'Amazonie

### Aménagement du territoire, architecture et art de bâtir vernaculaires

L'ÉTAT DES LIEUX

RESTITUTION DE LA MISSION REALISEE SUR LE HAUT-MARONI SUR LA PERIODE 2012-2013

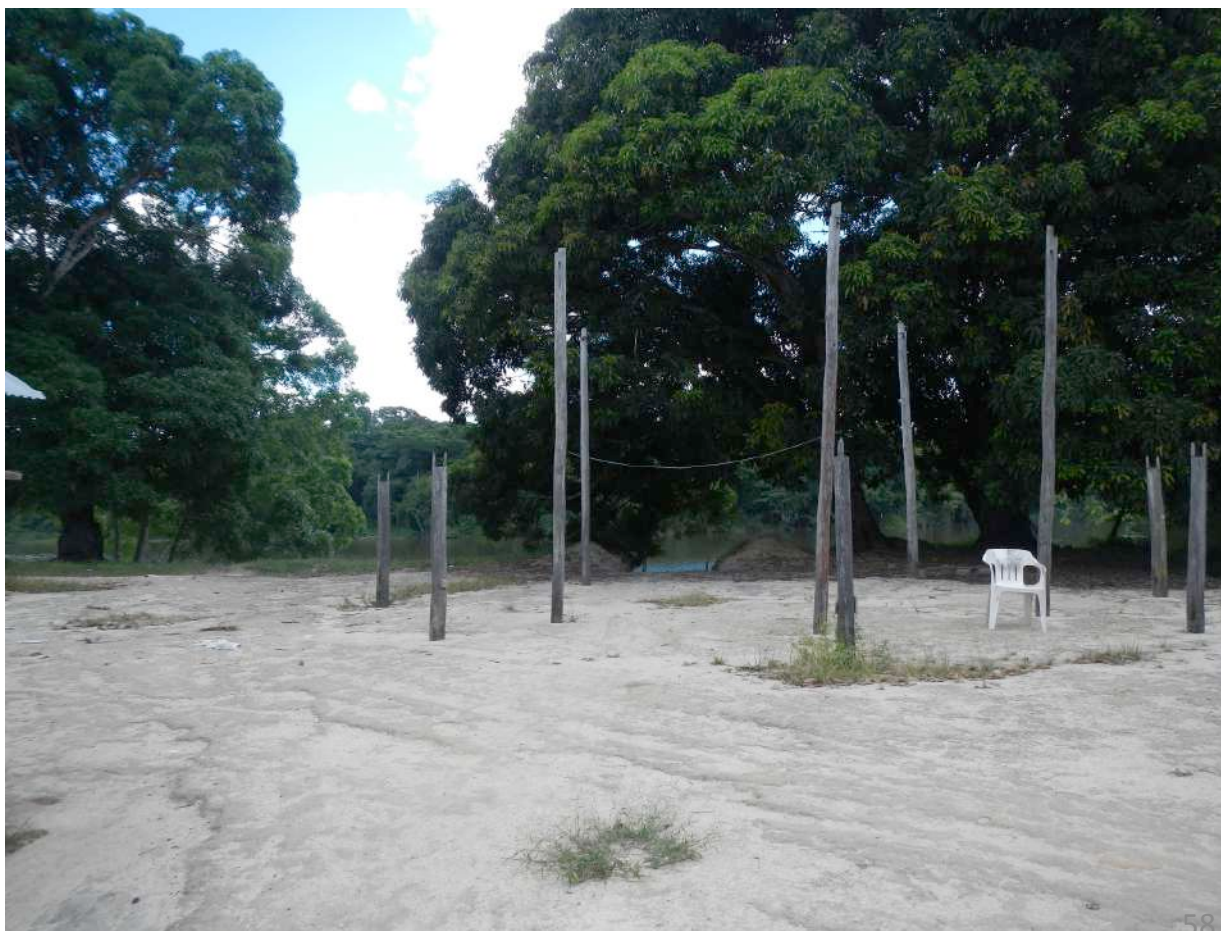
- ① L'habitation principale d'un étage sur pilotis –à l'étage espace nuit
- ② Carbet ouvert d'un niveau
- ③ Poteaux restant des anciennes constructions
- ④ Ecran vert constitué par les arbres fruitiers
- ⑤ Cheminement

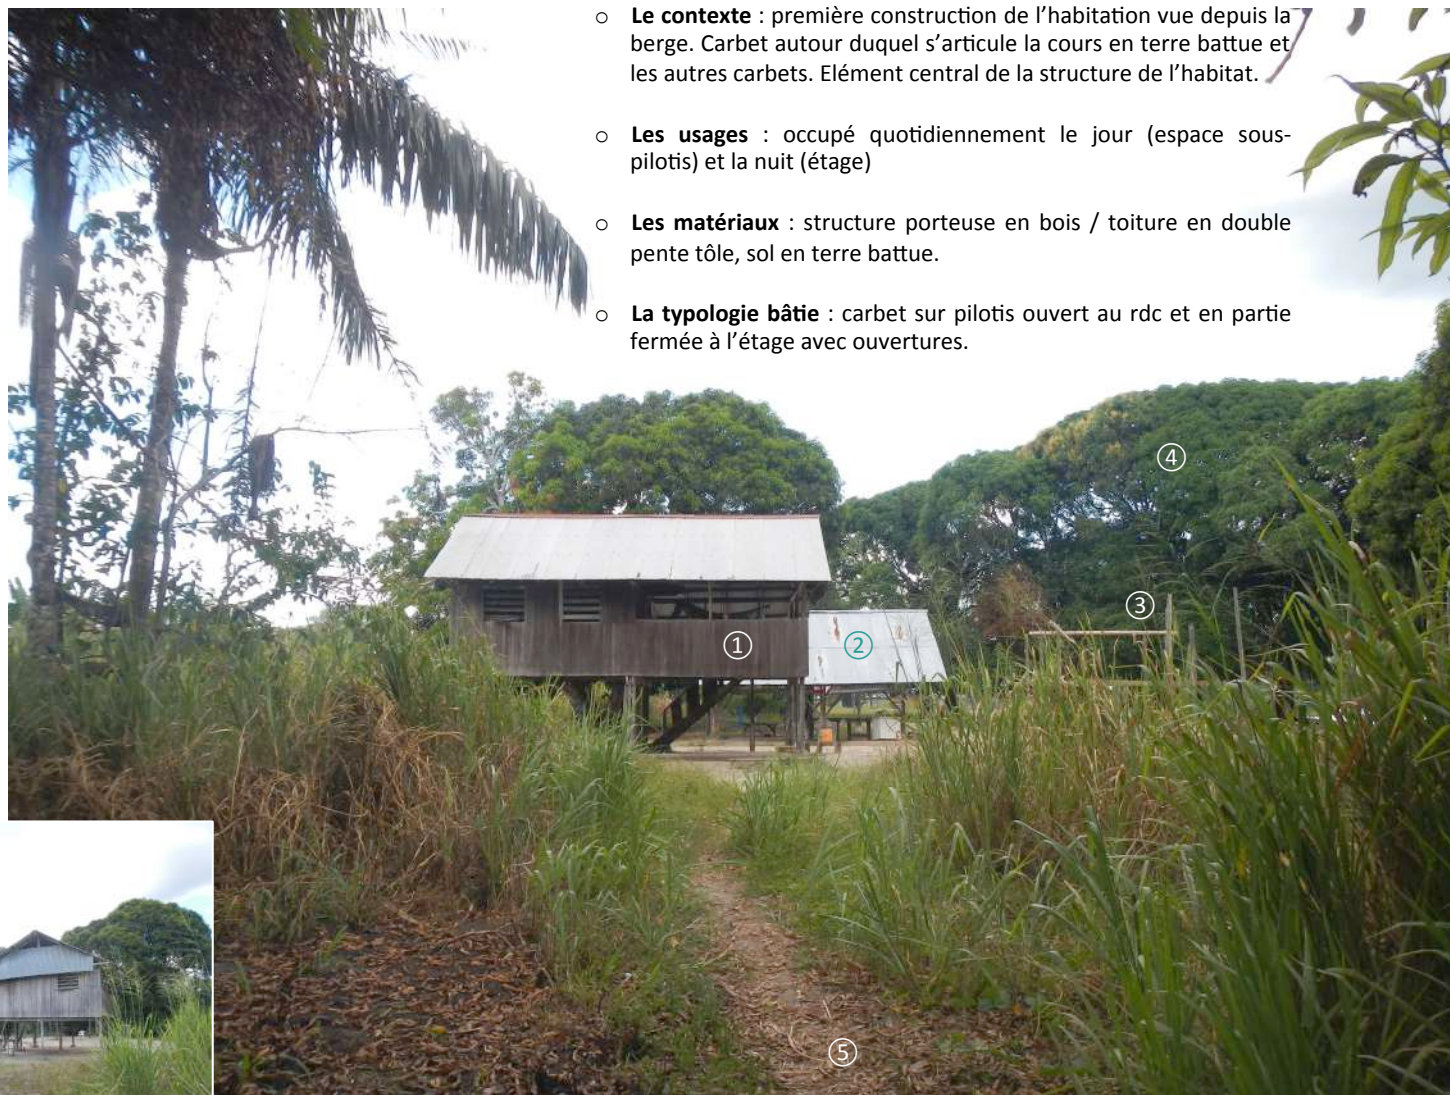
## Etude du bâti : secteur 7 –limite est

### Description de la photo :

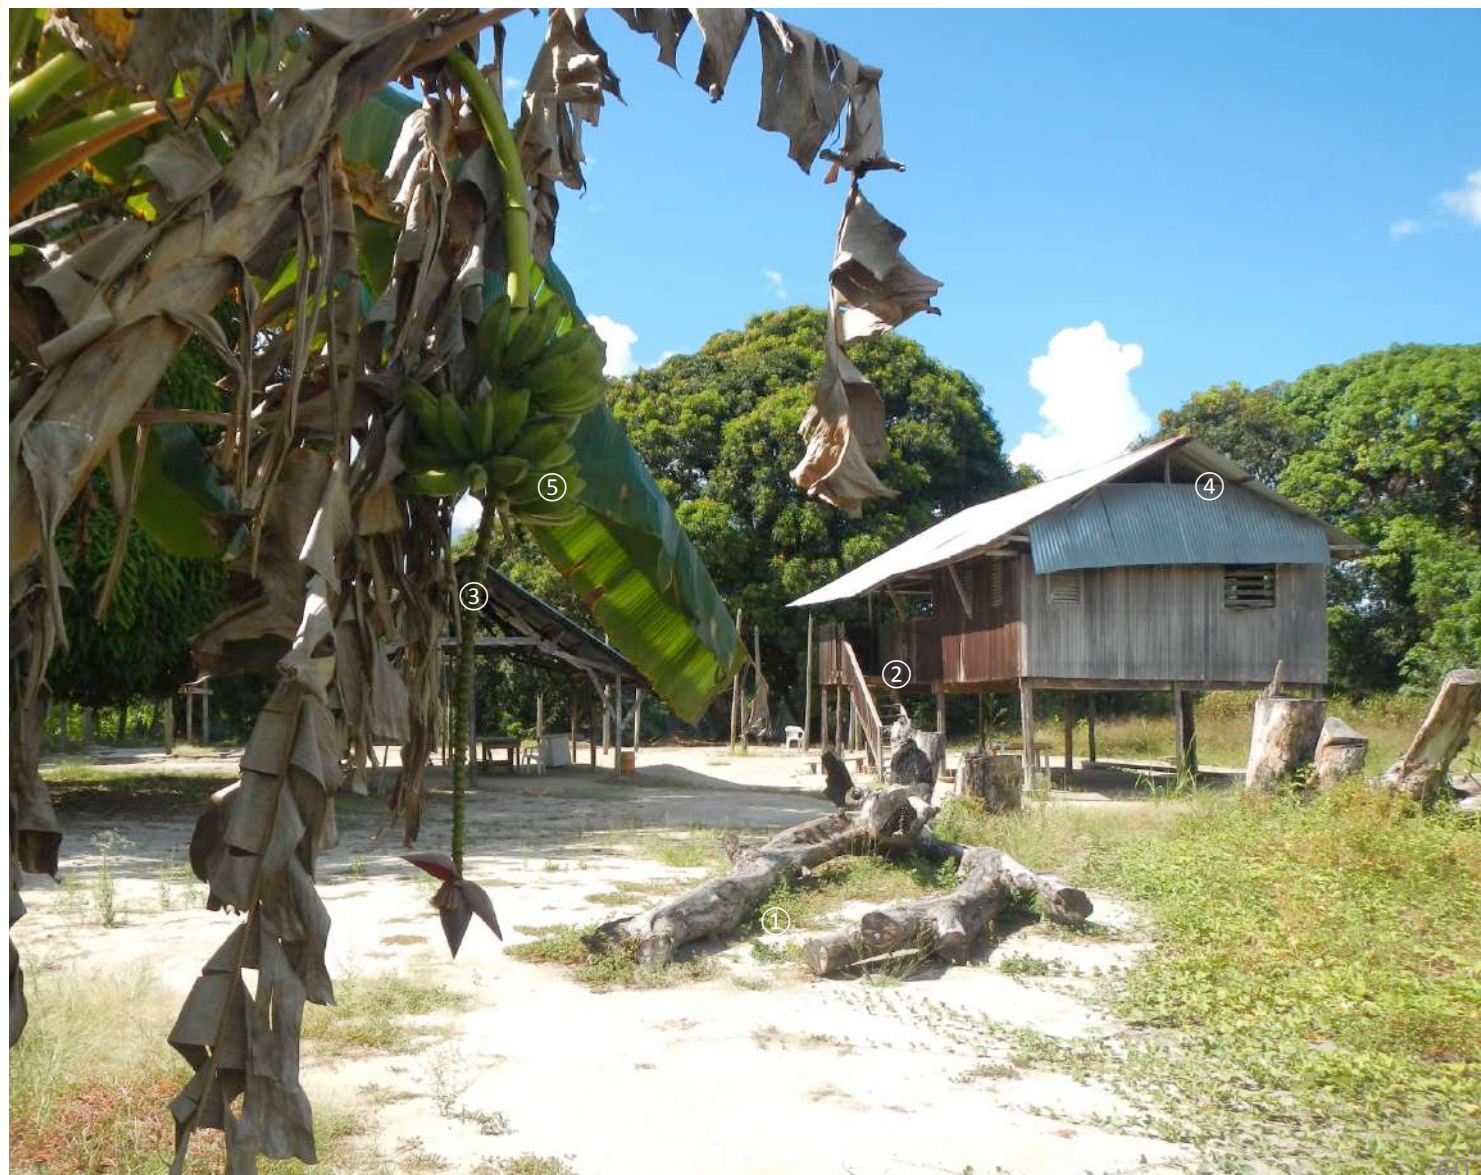
Vue des carbets de Pilima en direction de la berge.

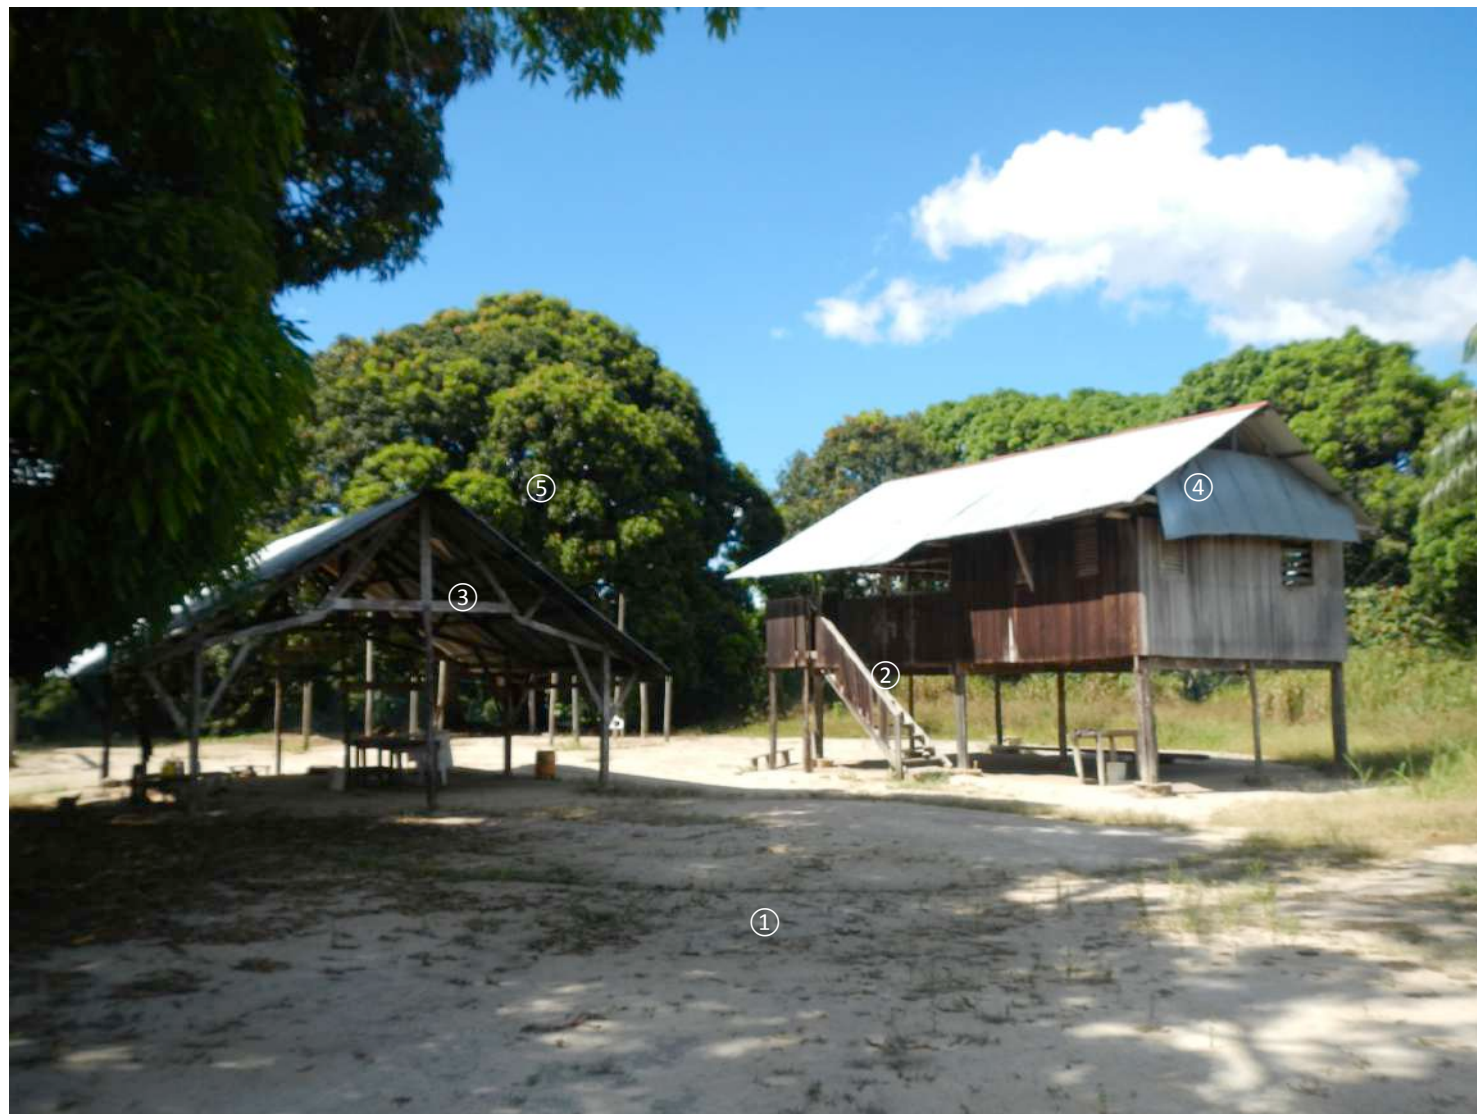
Vue du secteur original de Pidima en direction de la rivière.

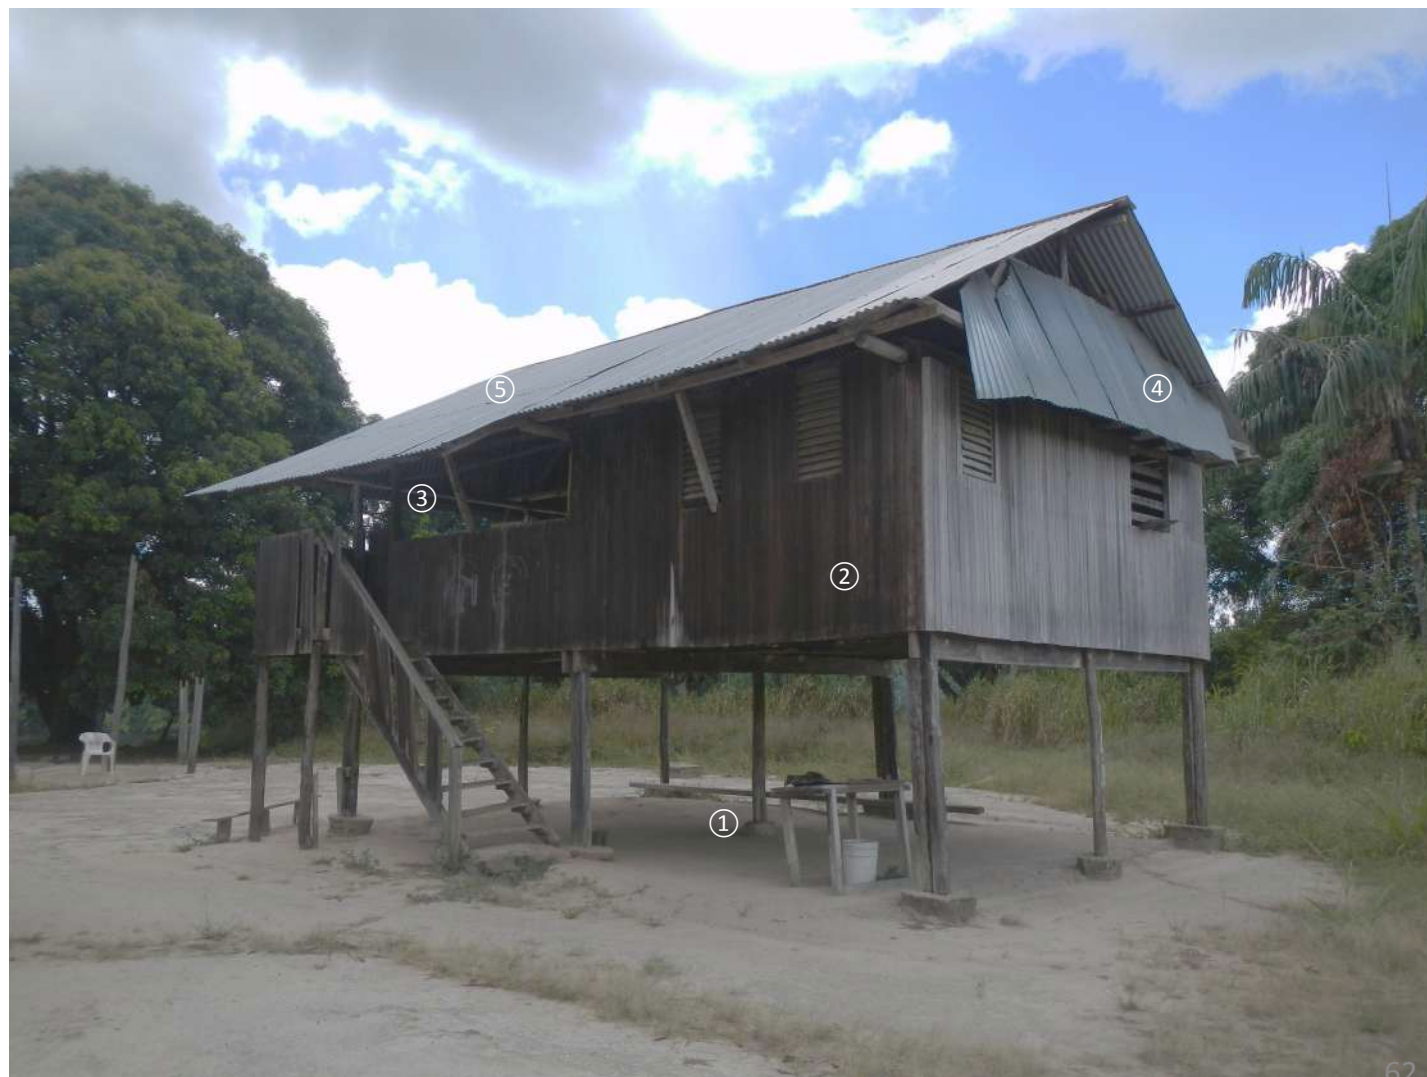
## Etude du bâti : secteur 7 –limite est

### Description de la photo :

- ① L'habitation principale d'un étage sur pilotis → à l'étage espace nuit
  - ② Espace sous pilotis de l'habitation principale accueillant les activités collectives du quotidien
  - ③ Lampadaire solaire éclairant l'espace cours et les constructions la nuit
  - ④ Carbet de type case servant principalement d'espace de nuit
  - ⑤ Espace privilégié pour les repas en saison sèche
- **Les usages** : inoccupé lors de l'étude. Présente des signes de délaisement (absence d'ustensiles du quotidien sous pilotis)
  - **Les matériaux** : structure porteuse en bois / toiture en double pente tôle.
  - **La typologie bâtie** : carbet sur pilotis ouvert au rdc et en partie fermée à l'étage avec ouvertures.

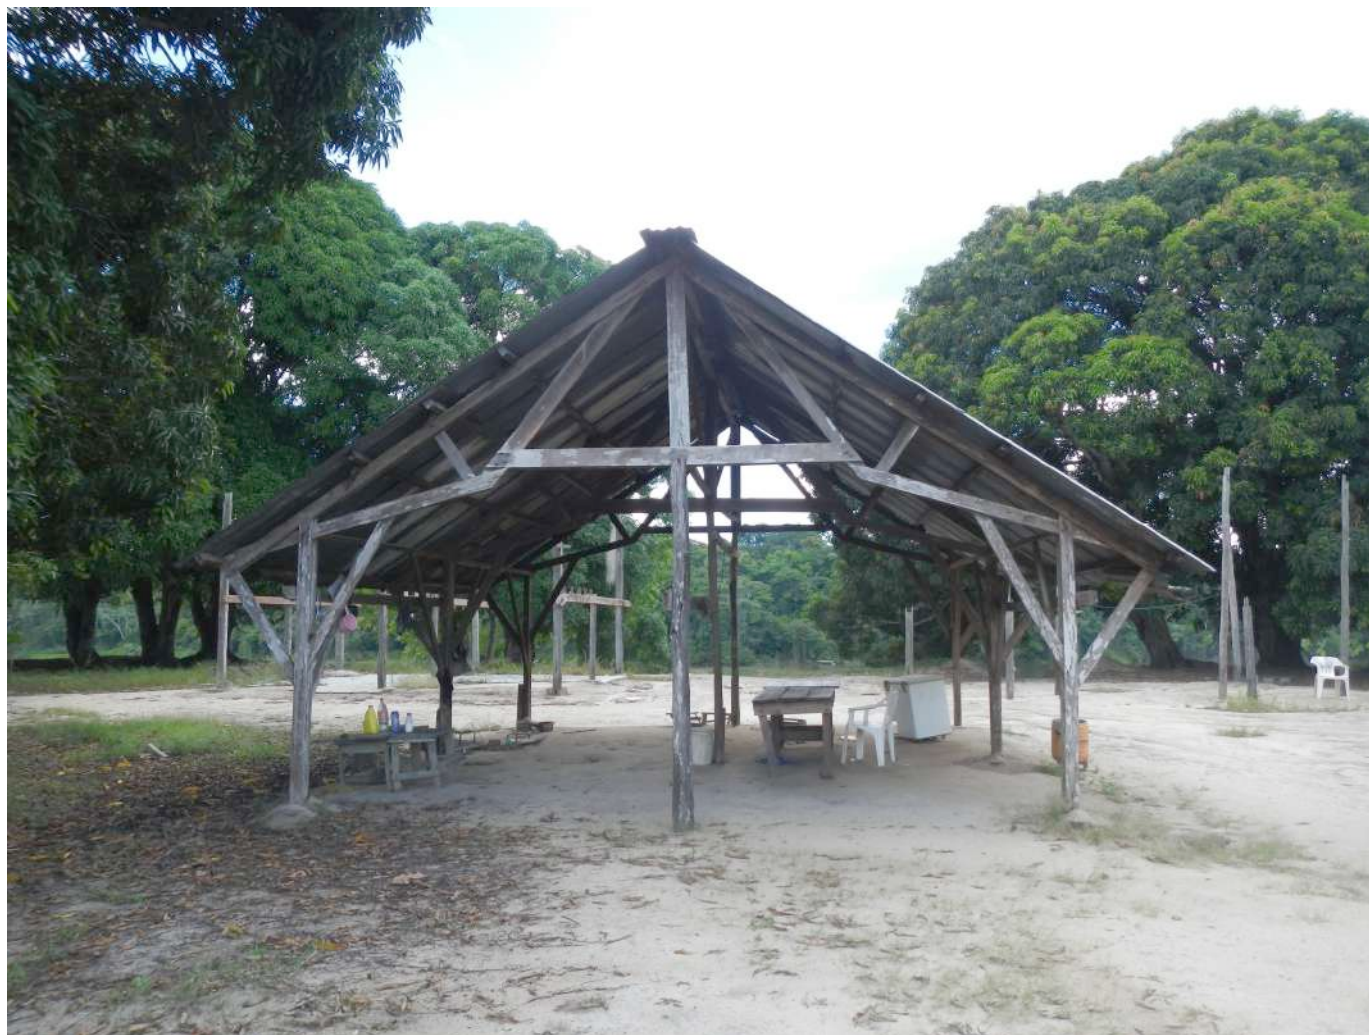
## Etude du bâti : secteur 7 – limite est

- **Les usages** : inoccupé lors de l'étude. Peu investi en termes d'ameublements.
- **Les matériaux** : structure porteuse en bois / toiture en double pente tôle.
- **La typologie bâtie** : carbet d'un niveau ouvert.

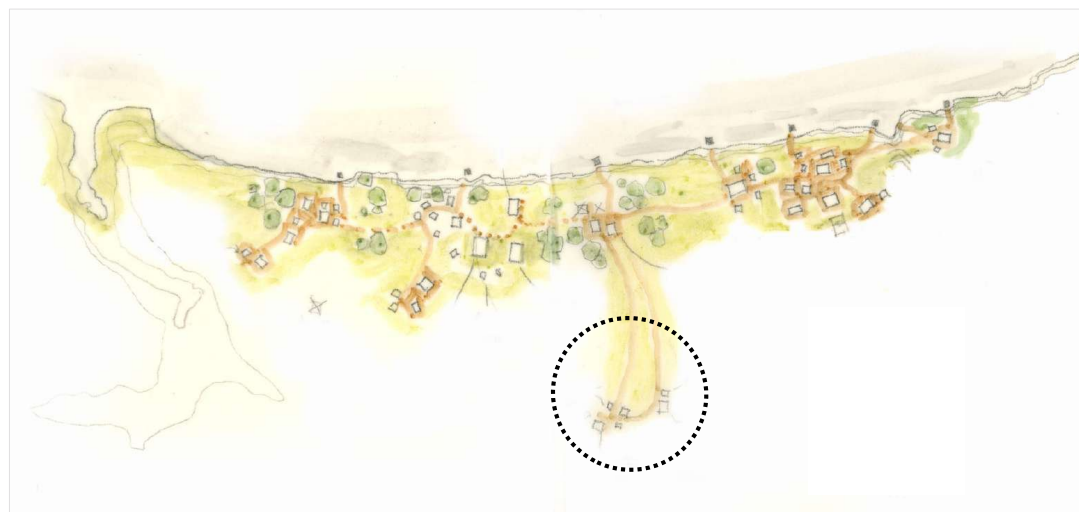
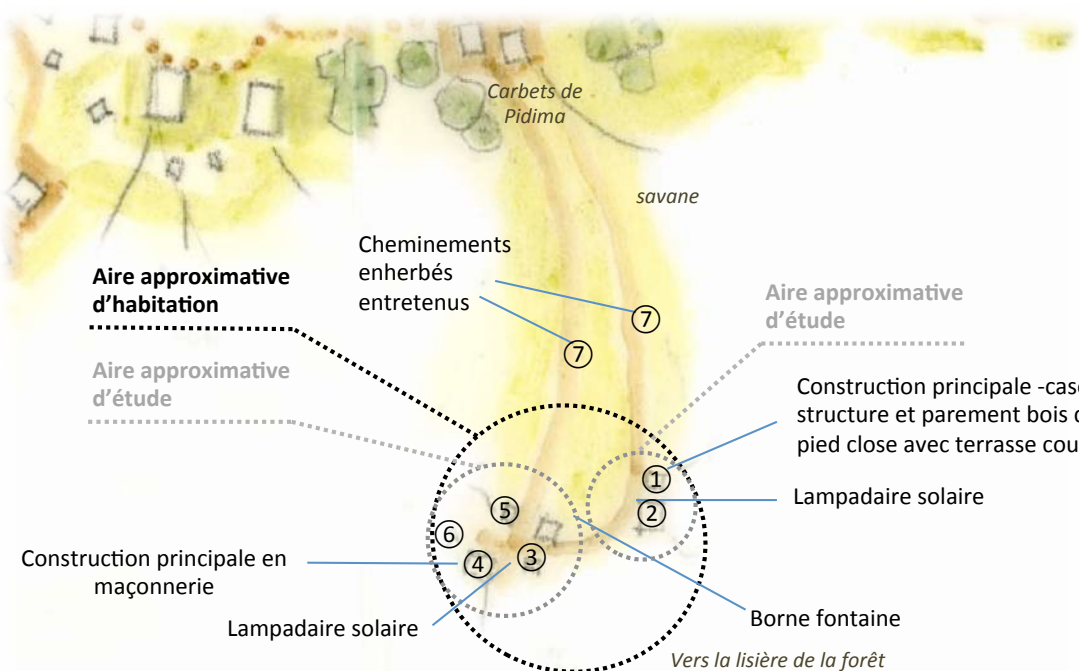
## Etude du bâti : secteur 6 – limite sud

### 6 constructions recensées – tout type de carbets :

- ① Habitation principale d'un niveau en bois
- ② Construction en chantier d'un niveau en maçonnerie
- ③ Carbet ouvert d'un niveau en bois et couverture bâche
- ④ Habitation principale d'un niveau en maçonnerie
- ⑤ Carbet ouvert d'un niveau en bois et couverture feuilles
- ⑥ Carbet ouvert d'un niveau ouvert en tôle

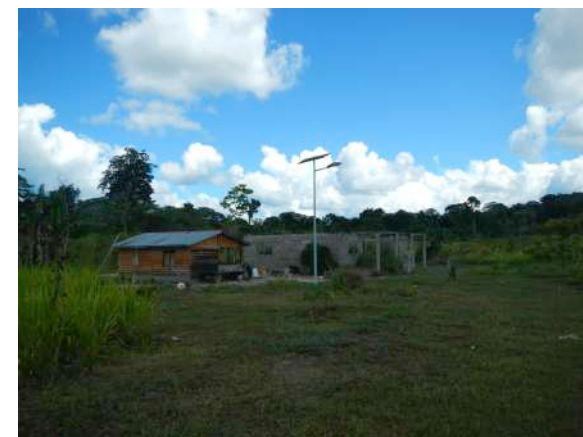
⑦ Vue depuis le secteur de Pidima en direction de la limite sud du village

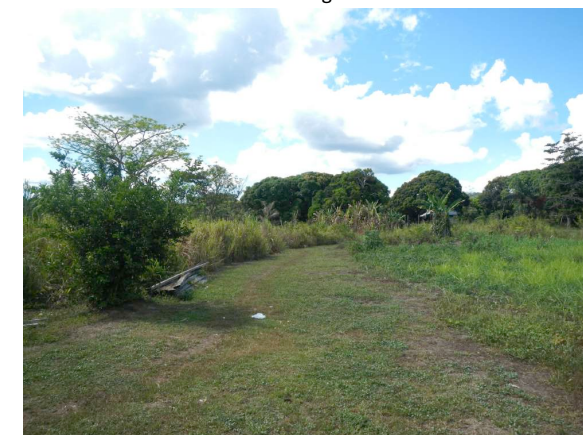
⑦ Vue du sentier depuis les habitations en limite sud vers les carbets de Pidima, en direction du fleuve

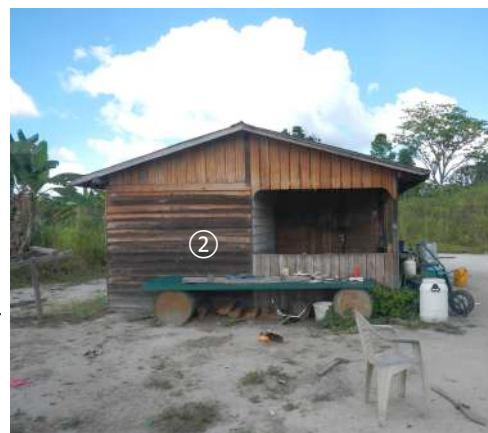
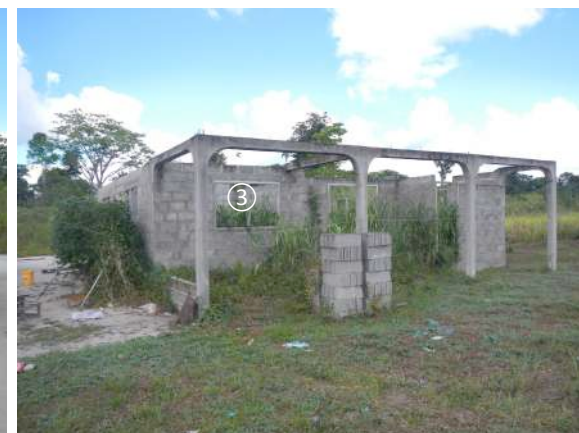
### 2 constructions au total

#### Description des photos :

- ① Lampadaire solaire
- ② Case habitée
- ③ Construction en chantier
- ④ Lisière de forêt

- **Le contexte** : constructions localisées limite sud du village, en faisant l'un des quartiers les plus isolés en termes d'implantation géographique.

- **Les usages** : occupé quotidiennement comme lieu d'habitation. L'évolution des usages de ce secteur suivra la fin du chantier de la construction en maçonnerie.

#### ○ Les matériaux :

- Habitation principale en structure et parement en bois, toiture en tôle.
- Construction en chantier en maçonnerie; toiture inexistante au moment de l'étude.

#### ○ La typologie bâtie :

- Habitation principale : type case de plain-pied d'un niveau clos avec terrasse couverte.
- Construction en chantier : type construction close avec arcades en maçonnerie a priori d'un niveau et de plein pied.

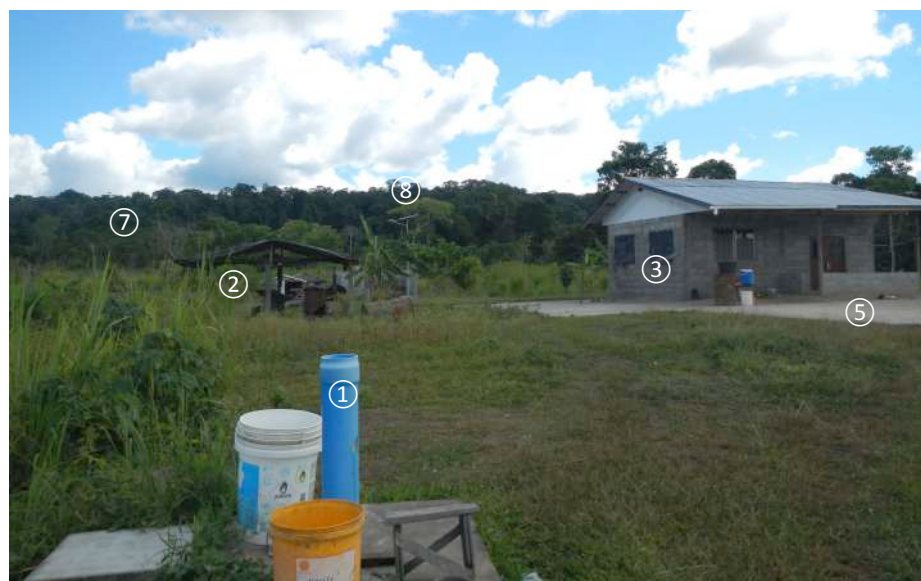
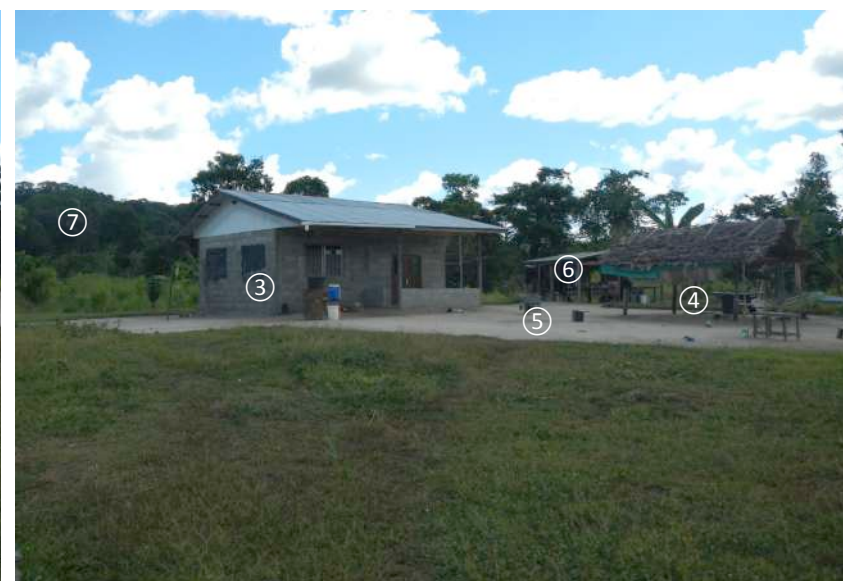
- **Le contexte** : constructions localisées limite sud du village, en faisant l'un des quartiers les plus isolés en termes d'implantation géographique
- **Les usages** : espace occupé quotidiennement comme lieu d'habitation.
- **Les matériaux** :
  - Habitation principale en structure et parement en bois, toiture en tôle
  - Une construction principale en maçonnerie; toiture en tôles
  - 2 carbets ouverts d'un niveau en structure bois et revêtement tôle
  - 1 carbet ouvert en structure bois et revêtement feuilles de palmier
- **La typologie bâtie** :
  - Une construction fermée avec terrasse couverte
  - 3 carbets ouverts d'un niveau

### 4 constructions au total

#### Description des photos :

- ① Borne fontaine rattachée aux habitations
- ② Carbet ouvert – rangement, cuisine
- ③ Habitation principale en maçonnerie
- ④ Carbet ouvert – cuisine hors boucanage
- ⑤ Couverture en bâche
- ⑥ En arrière-plan, carbet ouvert
- ⑦ Lisière de forêt
- ⑧ Lampadaire solaire

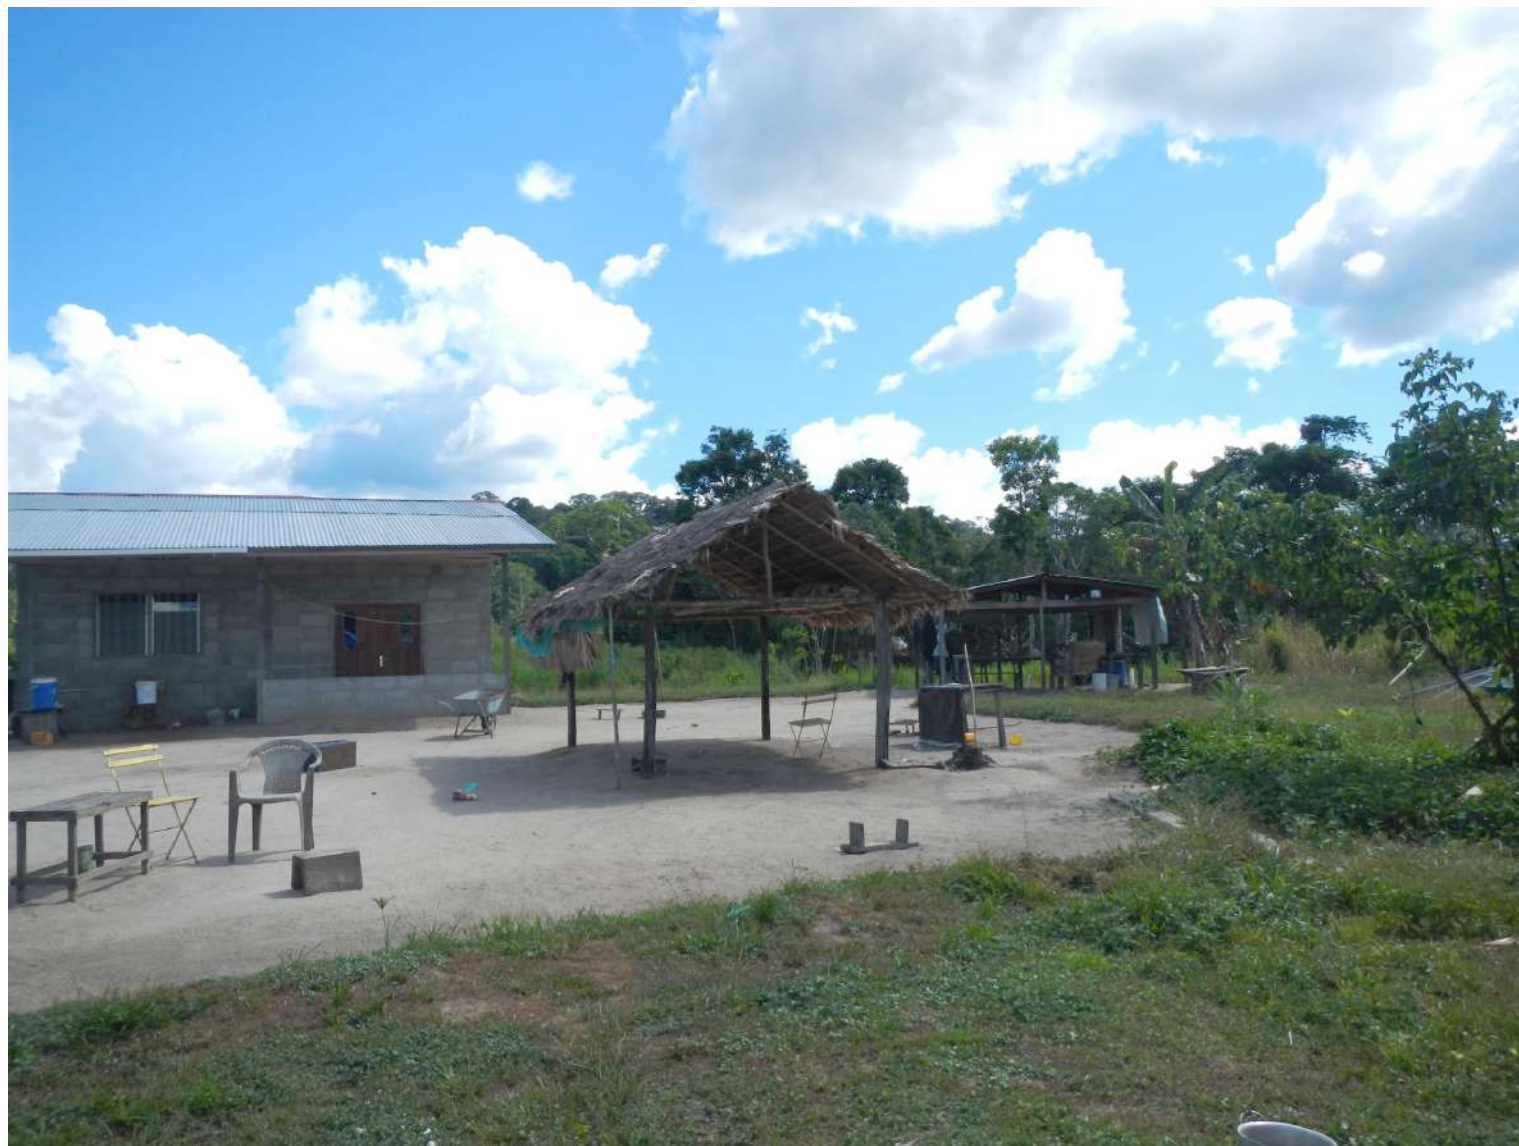
Photo représentant une partie de la cour d'habitation avec en premier plan un carbet cuisine, en second plan la construction principale et en arrière plan un autre carbet ouvert.

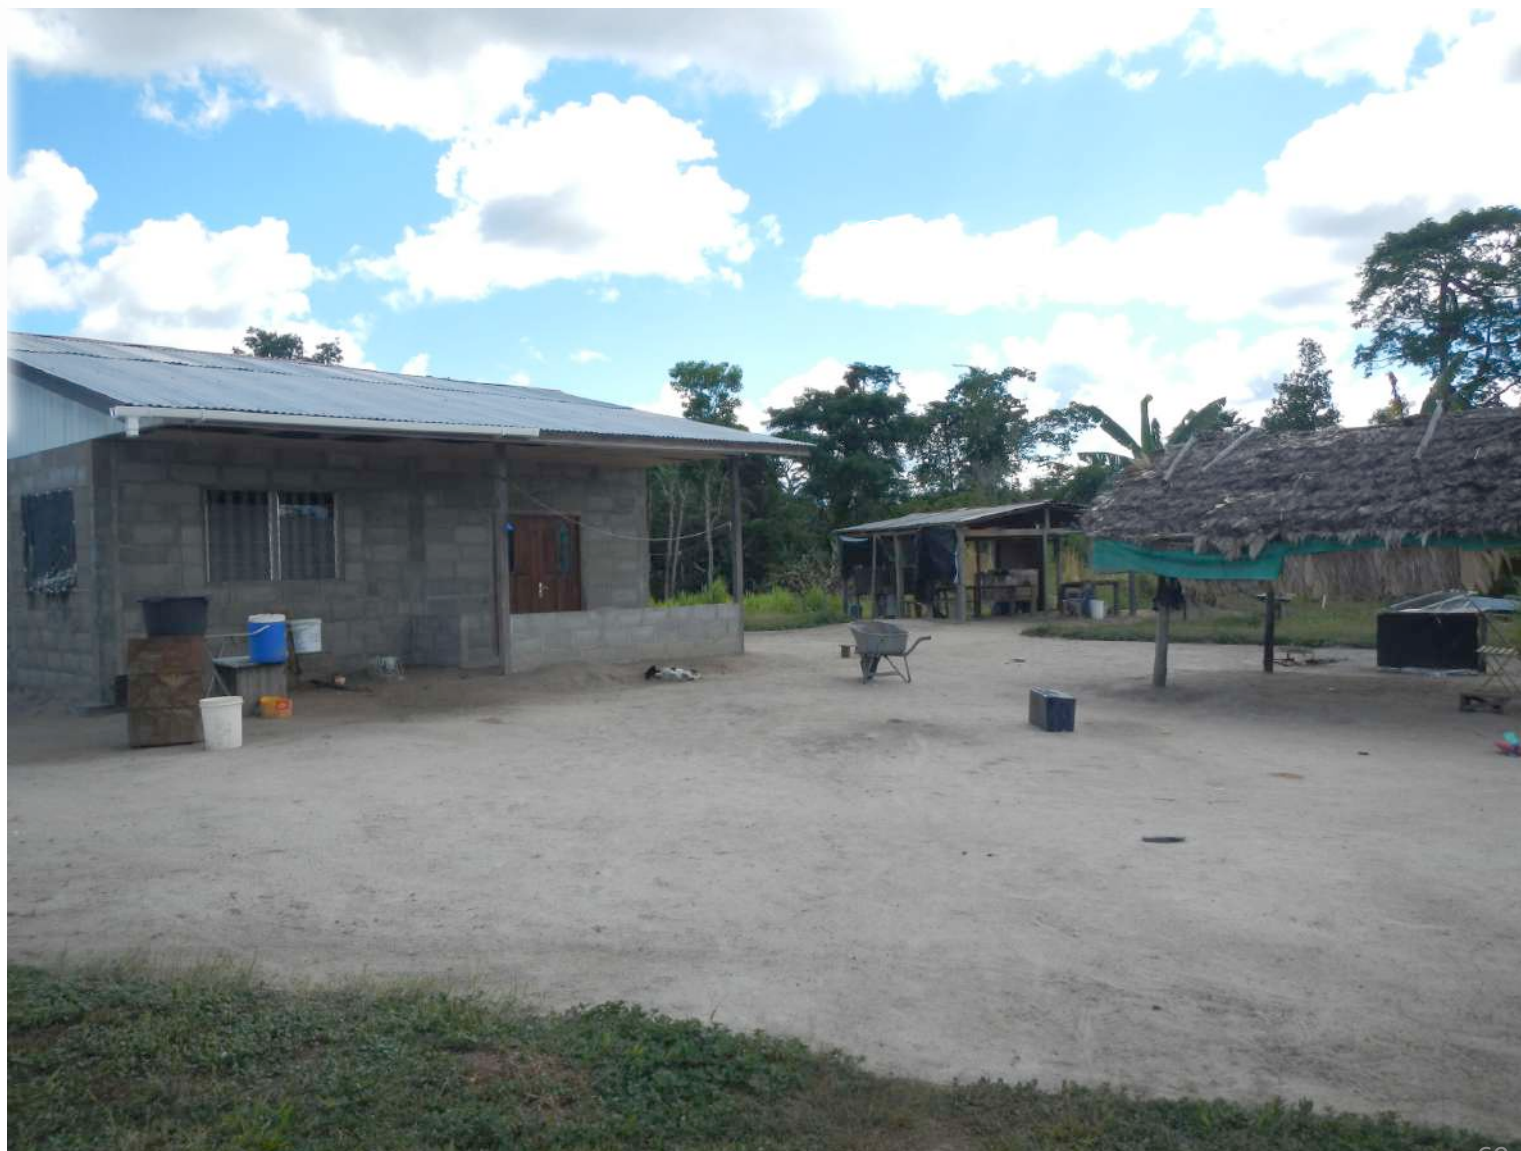
Détail constructif de la structure et de la couverture du carbet de cuisine

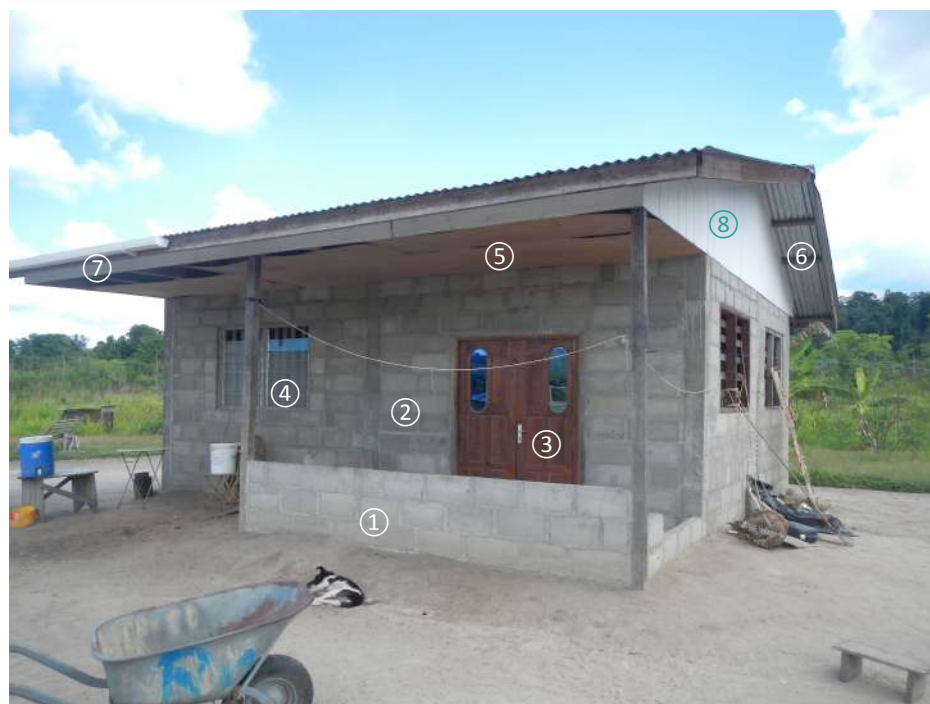
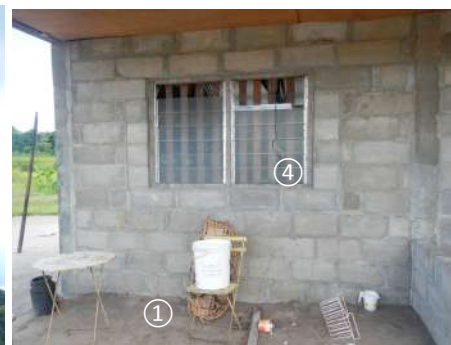
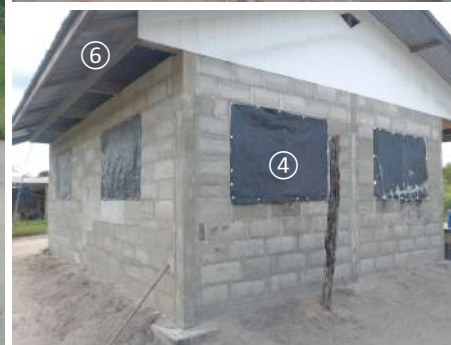
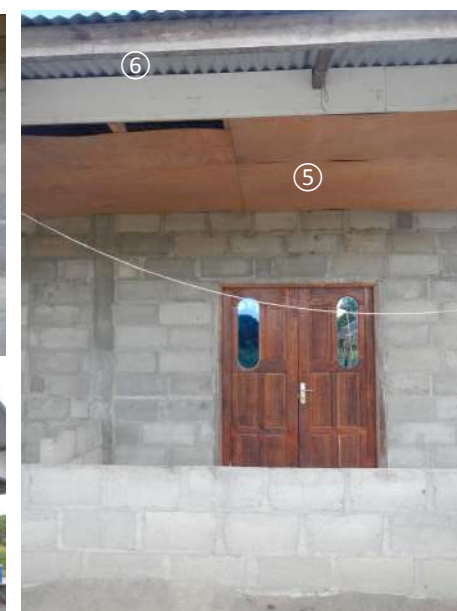
- ① Terrasse couverte
- ② Murs en maçonnerie
- ③ Porte d'entrée avec double battants en bois et verre
- ④ Ouvertures avec volets en verre ou bâchés
- ⑤ Faux plafond en plaques légères en bois
- ⑥ Couverture en tôle, structure porteuse en bois
- ⑦ Gouttière partielle en rive de toiture pour la récupération d'eau de pluie
- ⑧ Pignon en pvc

Construction en de plain-pied maçonnerie.

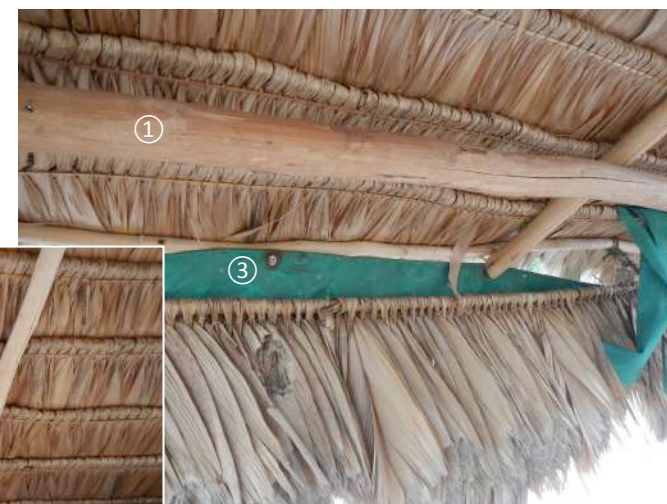
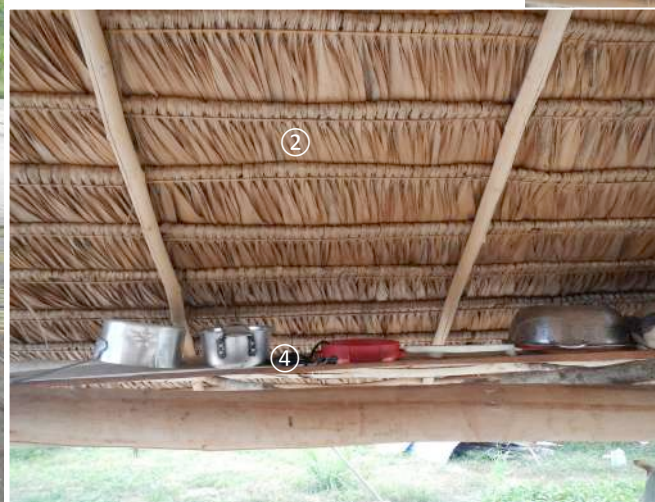
### Description de la photo : Carbet cuisine boucanage

- **Le contexte** : carbet localisé dans l'espace cour de l'habitation, devant la construction principale.
- **Les usages** : occupé quotidiennement pour la préparation et des repas et boissons, pour l'accueil, les activités de tous les jours.
- **Les matériaux** : structure légère en bois ronds / toiture en double pente en feuilles de palmiers tressés, sol en terre battue. Il s'agit du carbet en matériaux naturels qui présente le meilleur état au sein du village.
- **La typologie bâtie** : carbet ouvert, double pente d'un niveau.

- ① Structure porteuse du carbet en bois ronds
- ② Revêtement de la toiture en feuilles de palmier tressées
- ③ Parties bâchées recouvrant les parties ajourées de la toiture
- ④ Ustensiles de cuisine

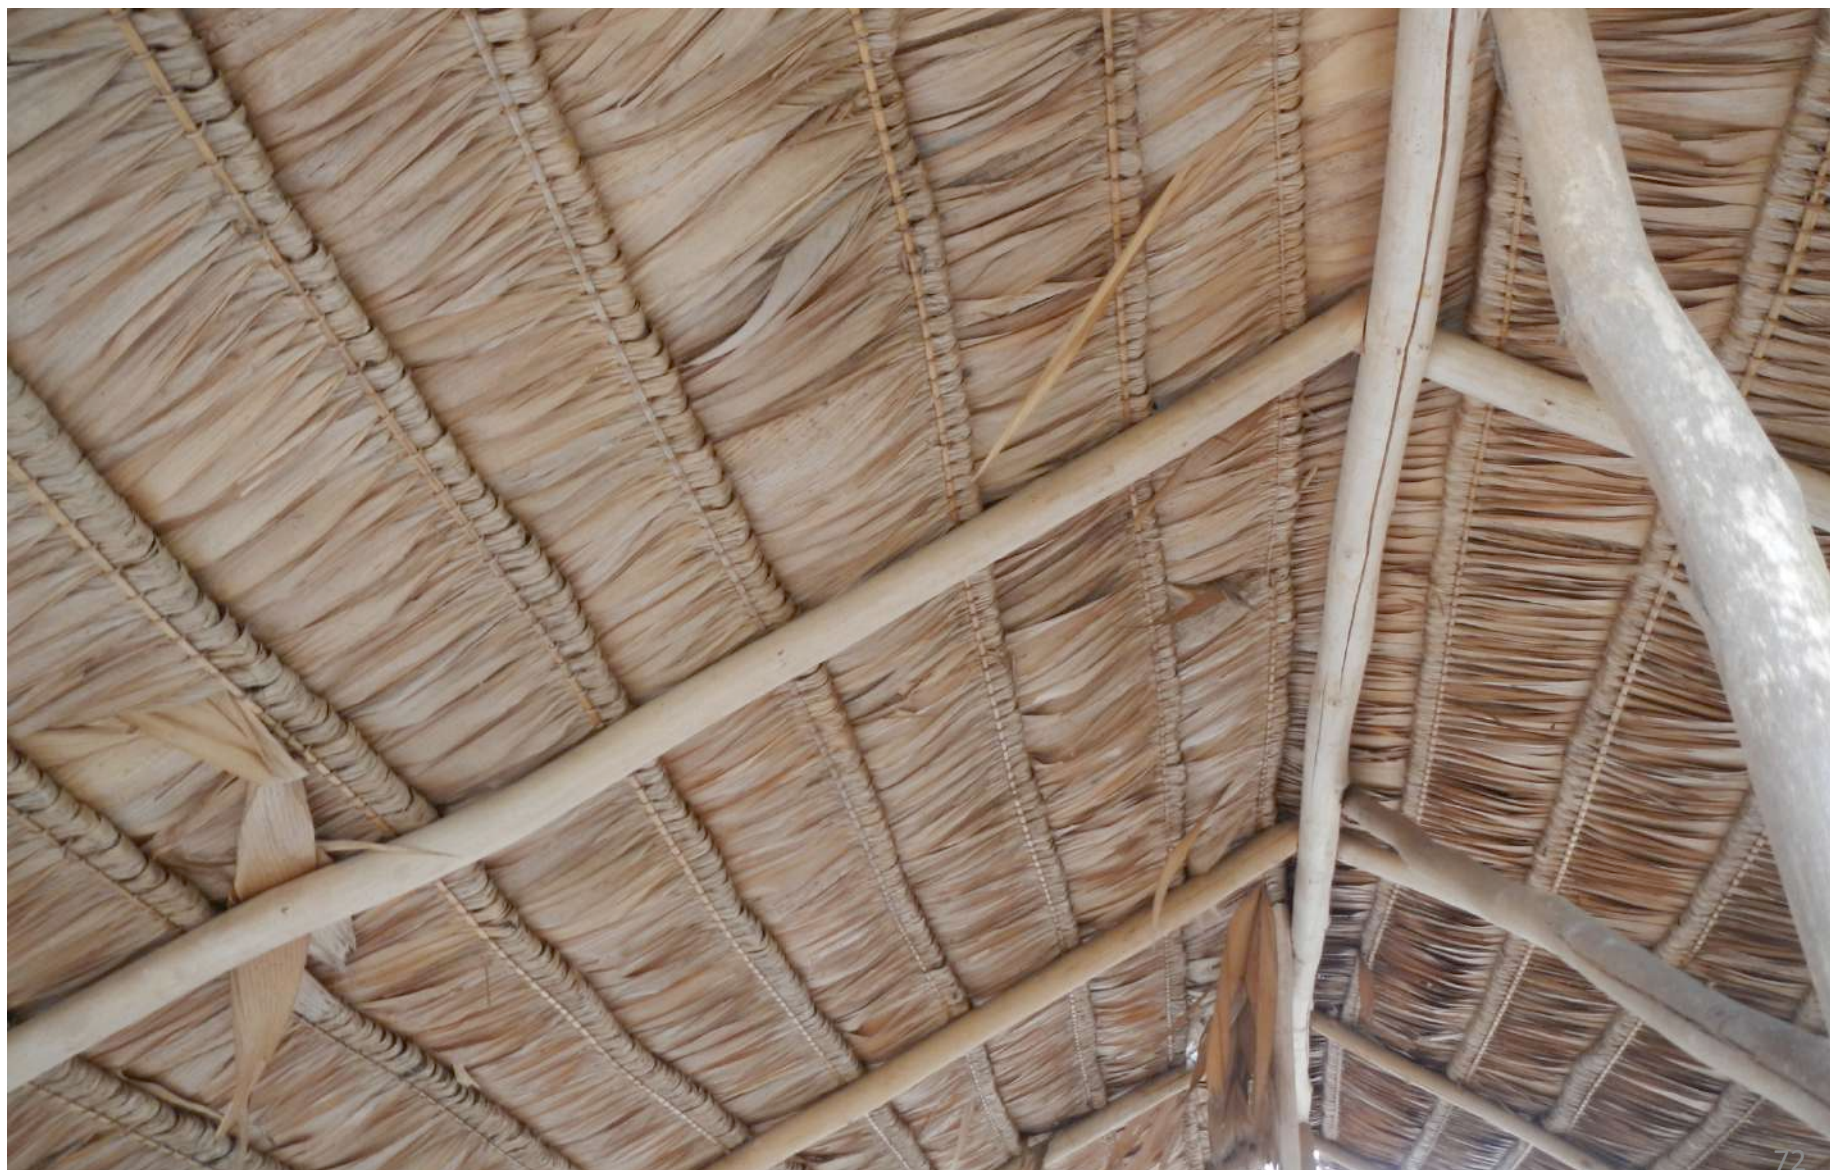
- ① Structure porteuse légère en bois
- ② Toiture en tôle et bâche
- ③ Meuble de rangement
- ④ Lampadaire solaire

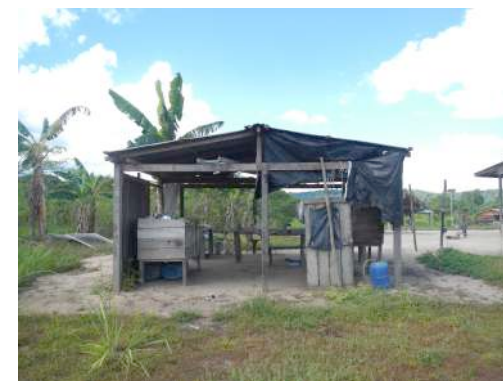
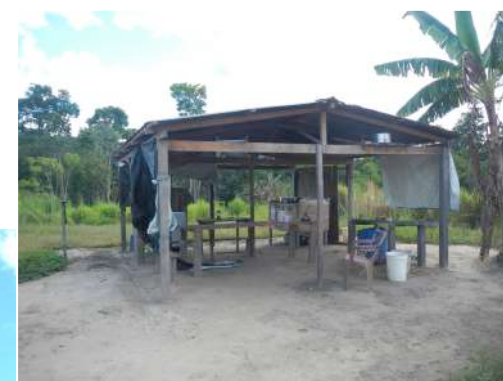
- **Le contexte** : localisé en arrière-plan de la cour, à proximité de la construction principale en maçonnerie, constituant la limite la plus au sud du village.
- **Les usages** : occupé quotidiennement pour la préparation et les repas, espace de rangement...
- **Les matériaux** : structure légère en bois / toiture en double pente tôle avec quelques parties bâchées, sol en terre battue.
- **La typologie bâtie** : carbet ouvert d'un niveau en double pente.

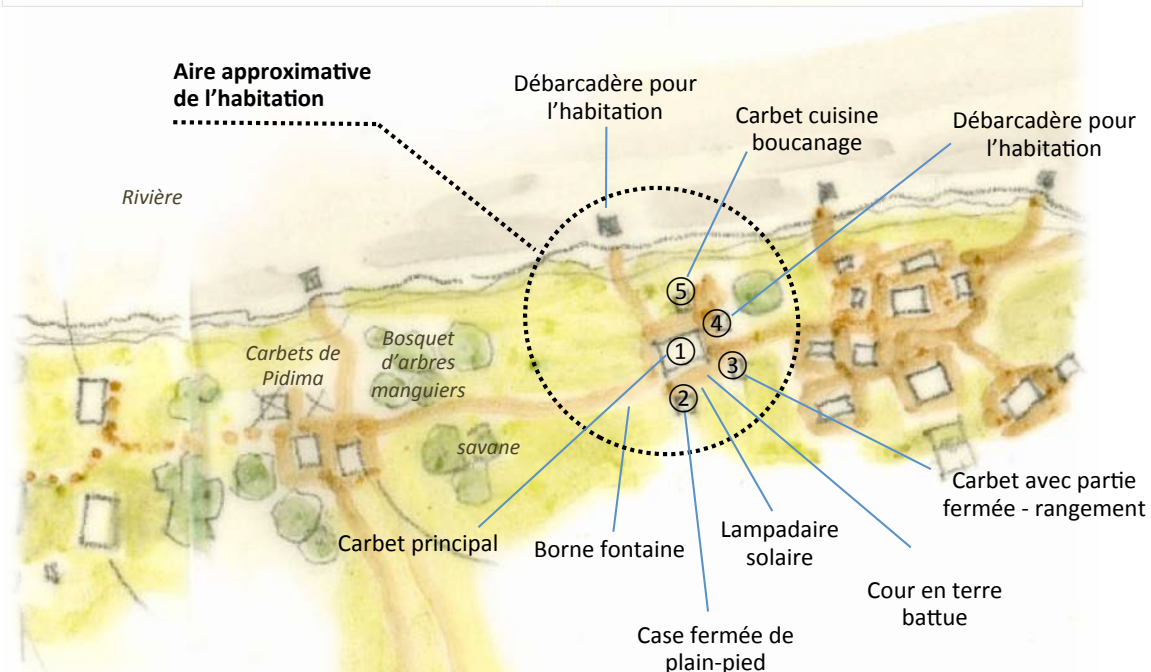
## 4 constructions recensées – tout type de carbets :

- ① L'habitation principale d'un étage sur pilotis
- ② La case fermée en bois
- ③ Le carbet semi-ouvert d'un niveau
- ④ Le carbet cuisine ouvert de plain-pied
- ⑤ Le carbet cuisine de boucanage ouvert de plain-pied
