## Réseau des Mémoires vivantes d'Amazonie

### Aménagement du territoire, architecture et art de bâtir vernaculaires

L'ÉTAT DES LIEUX

RESTITUTION DE LA MISSION REALISEE SUR LE HAUT-MARONI SUR LA PERIODE 2012-2013

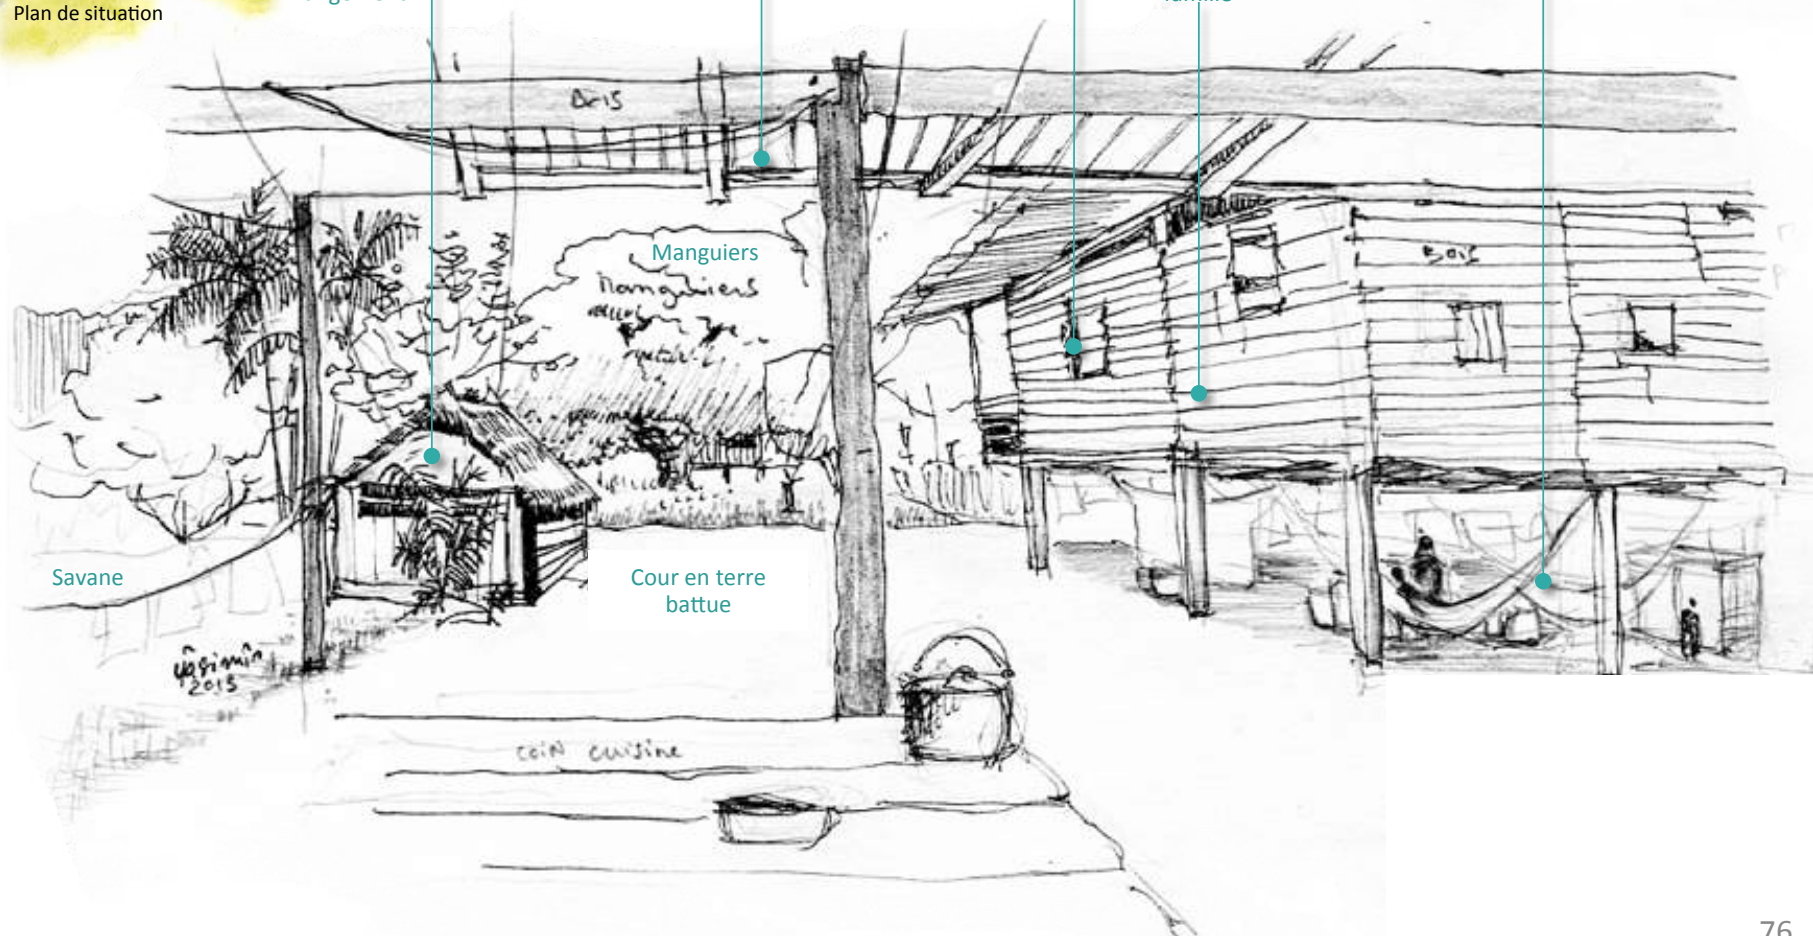
② Carbet de type case de plain-pied clos  
Structure et parement bois / toiture en feuille de palmier  
Espace nuit et espace de rangement

③ Carbet demi-ouvert  
Poteaux/poutres bois et couverture tôle avec partie rangement close, table, banc

① Carbet principal  
Structure poteaux/poutre bois  
Couverture tôle

Étage servant d'espace nuit pour la famille

Espace sous-pilotis partagé pour les activités de production artisanale (tissage), de repos, de jeu pour les enfants, rangements

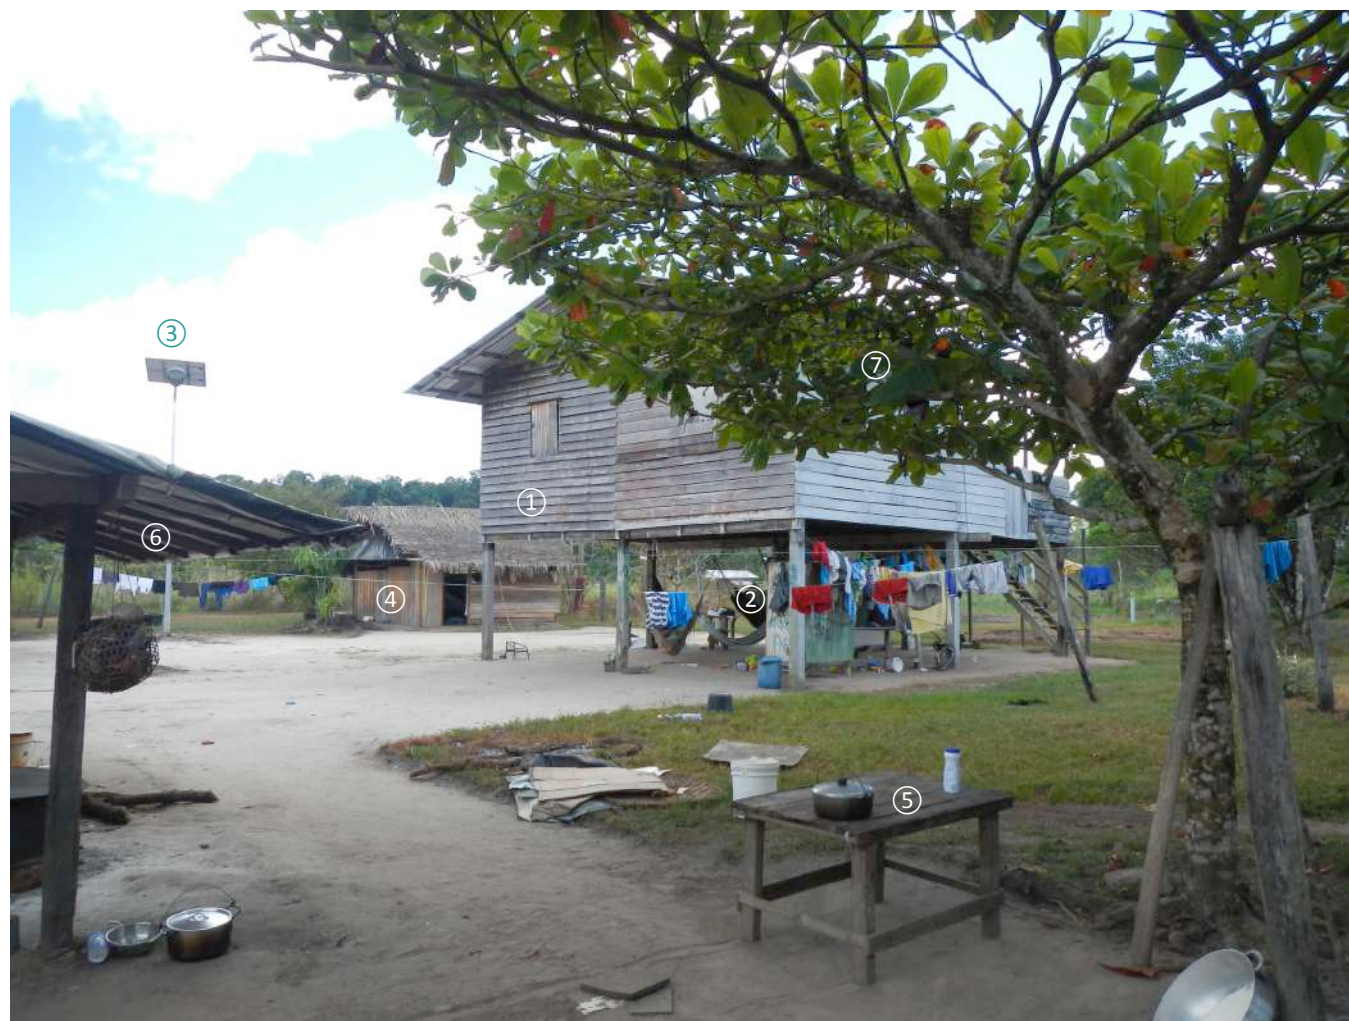
### Description de la photo :

- ① L'habitation principale d'un étage sur pilotis → à l'étage espace nuit
- ② Espace sous pilotis de l'habitation principale accueillant les activités collectives du quotidien
- ③ Lampadaire solaire éclairant l'espace cours et les constructions la nuit
- ④ Carbet de type case servant principalement d'espace de nuit
- ⑤ Espace privilégié pour les repas en saison sèche
- ⑥ Carbet ouvert
- ⑦ calebassier

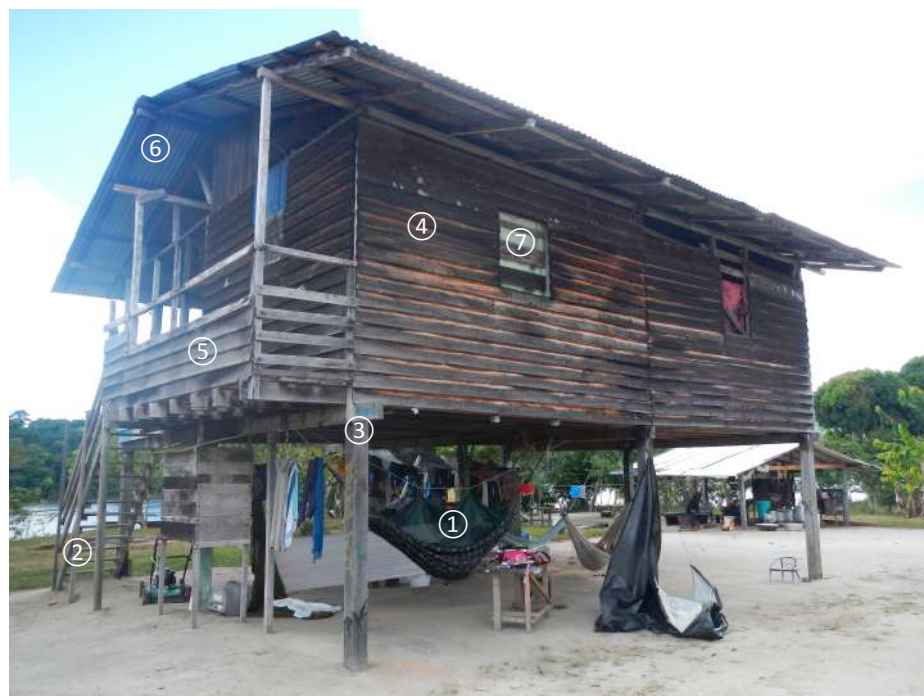
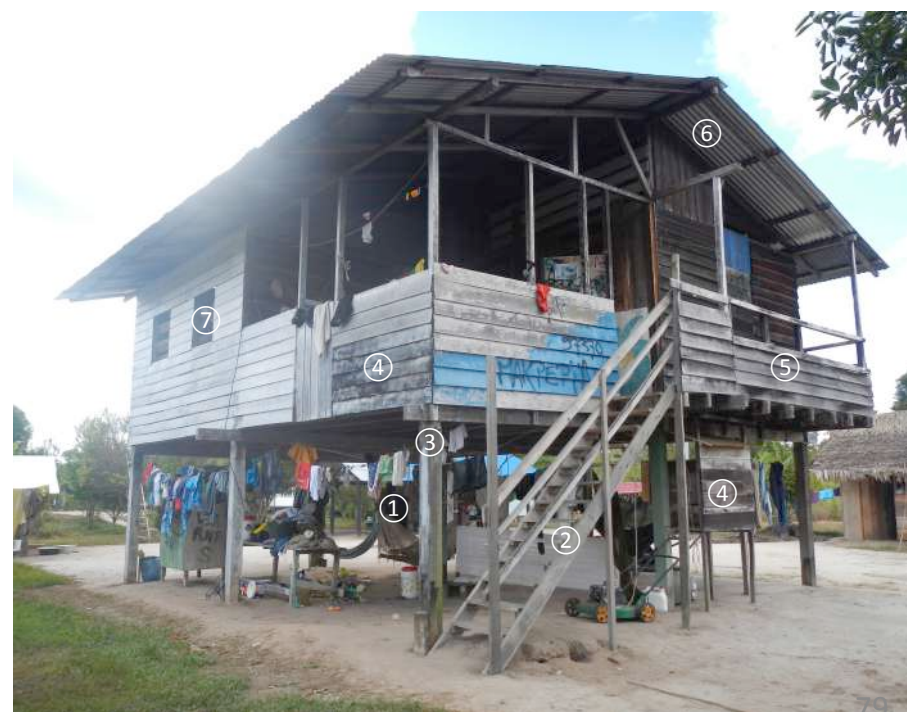
### Description de la photo :

- ① Espace sous pilotis aux usages divers (repos, artisanat, espace de jeux pour les enfants, rangements...)
- ② Escaliers pour accéder à la partie haute du carbet
- ③ Structure porteuse poteaux/poutre en bois
- ④ Cloisons de l'étage en lattes de bois horizontales
- ⑤ Balcon à l'étage en bois avec garde-corps
- ⑥ Couverture en tôle
- ⑦ Ouvertures ajourées avec lattes de bois

- **Le contexte** : première construction de l'habitation vue depuis la berge. Carbet autour duquel s'articule la cours en terre battue et les autres carbets. Élément central de la structure de l'habitat.
- **Les usages** : occupé quotidiennement le jour (espace sous-pilotis) et la nuit (étage)
- **Les matériaux** : structure porteuse en bois / toiture en double pente tôle, sol en terre battue.
- **La typologie bâtie** : carbet sur pilotis ouvert au rdc et en partie fermée à l'étage avec ouvertures.

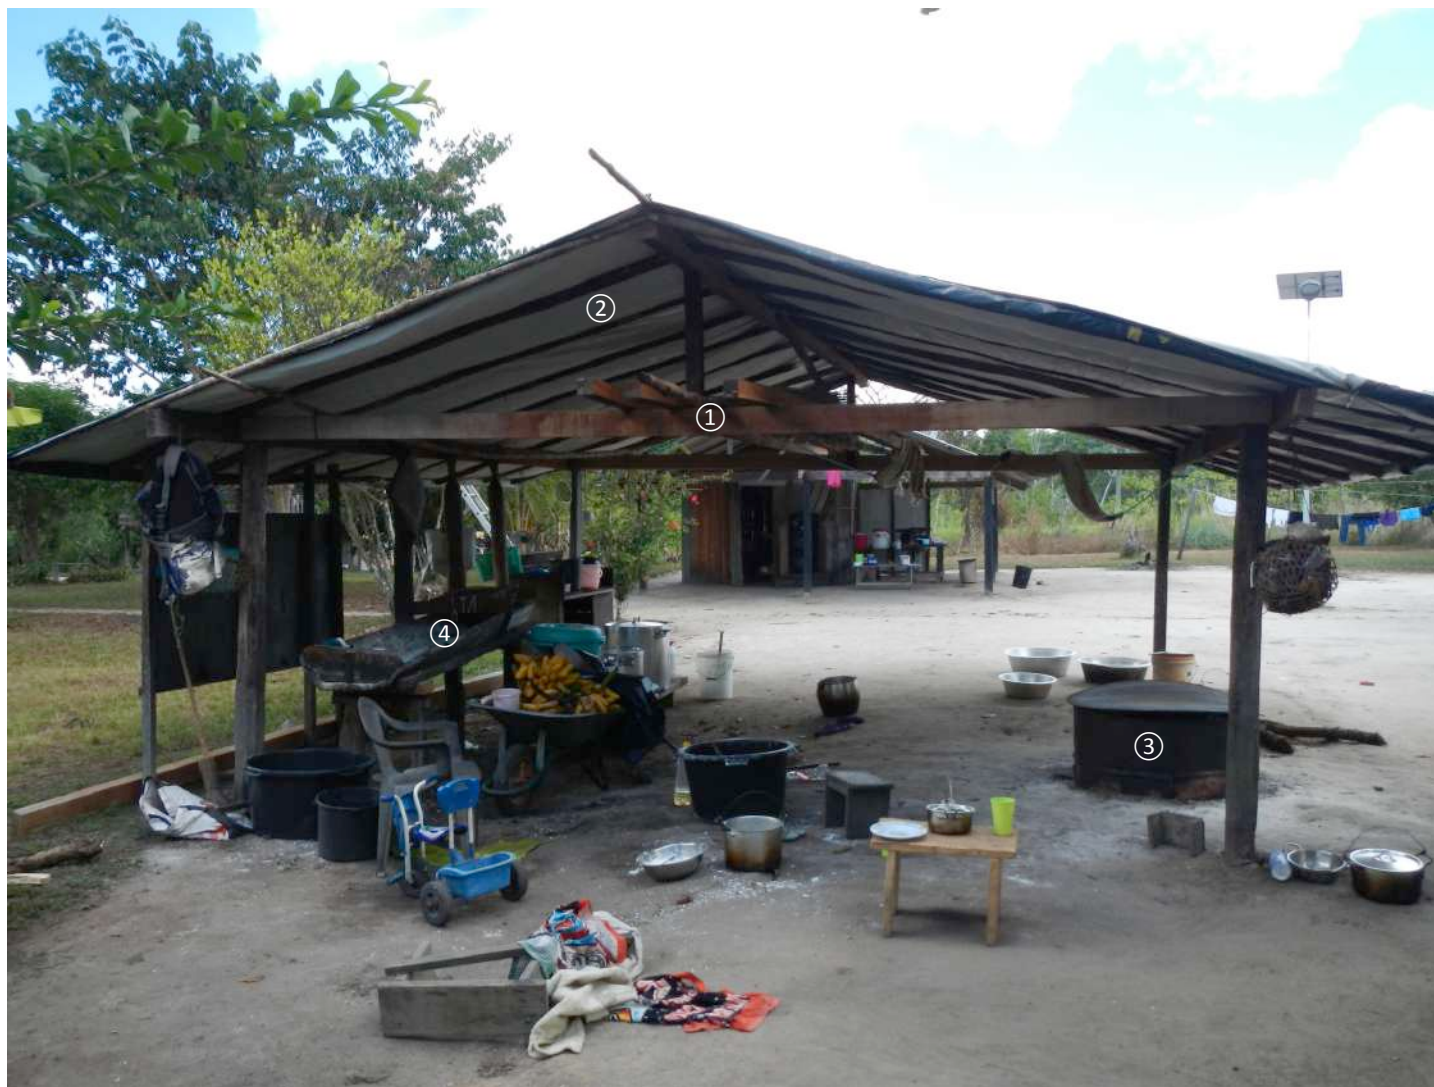
- ① Structure en bois
  - ② Couverture en tôle
  - ③ Espace fermé pour rangement de matériel
  - ④ Espace ouvert pour les repas, confections de perles...
- **Le contexte** : localisé au sein de l'espace d'habitation, face à la construction principale et proche du carbet cuisine.
  - **Les usages** : occupé par les activités quotidiennes de la journée.
  - **Les matériaux** : structure légère en bois / toiture en double pente tôle, sol en terre battue.
  - **La typologie bâtie** : carbet ouvert avec une pièce fermée

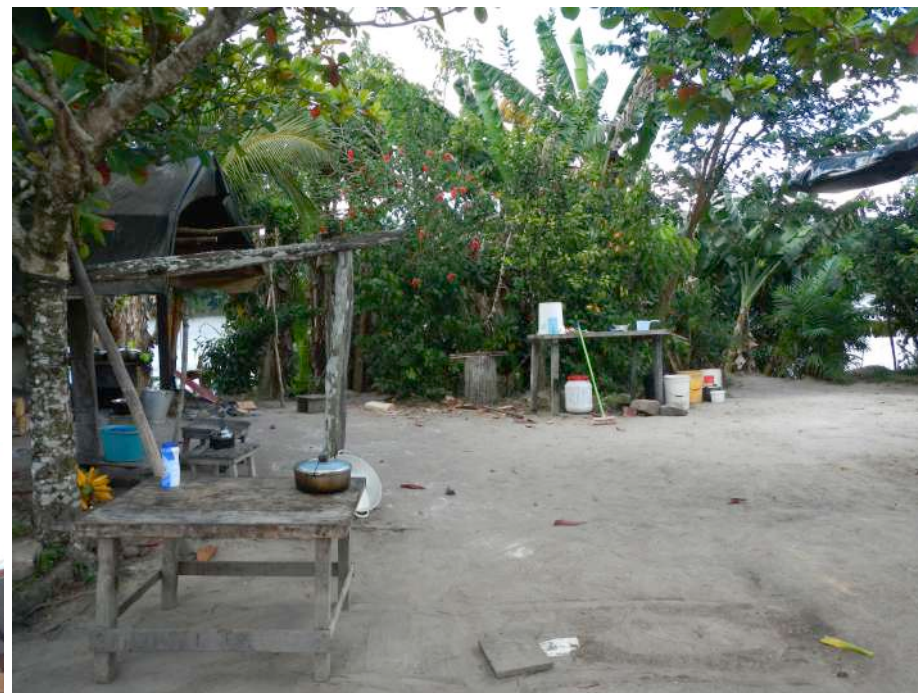
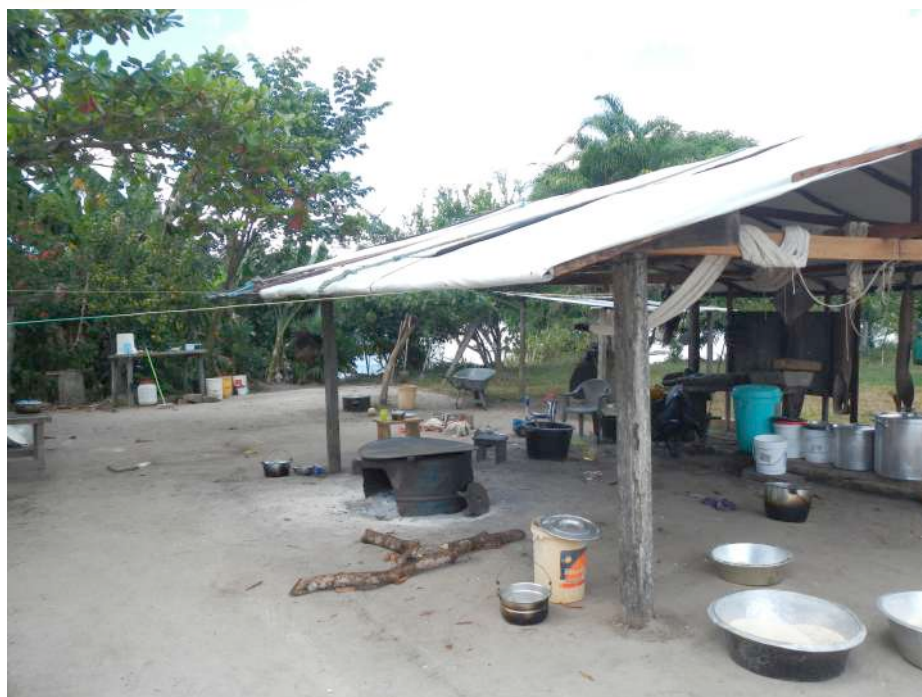
- Espace de la cour dense en termes d'activités quotidiennes : on y mange, cuisine, reçoit...

L'emplacement du mobilier en bois change en fonction des saisons et de l'ombre portées par la végétation permettant d'avoir un espace ombrager. En arrière-plan du côté de la rivière sont jetés les déchets.

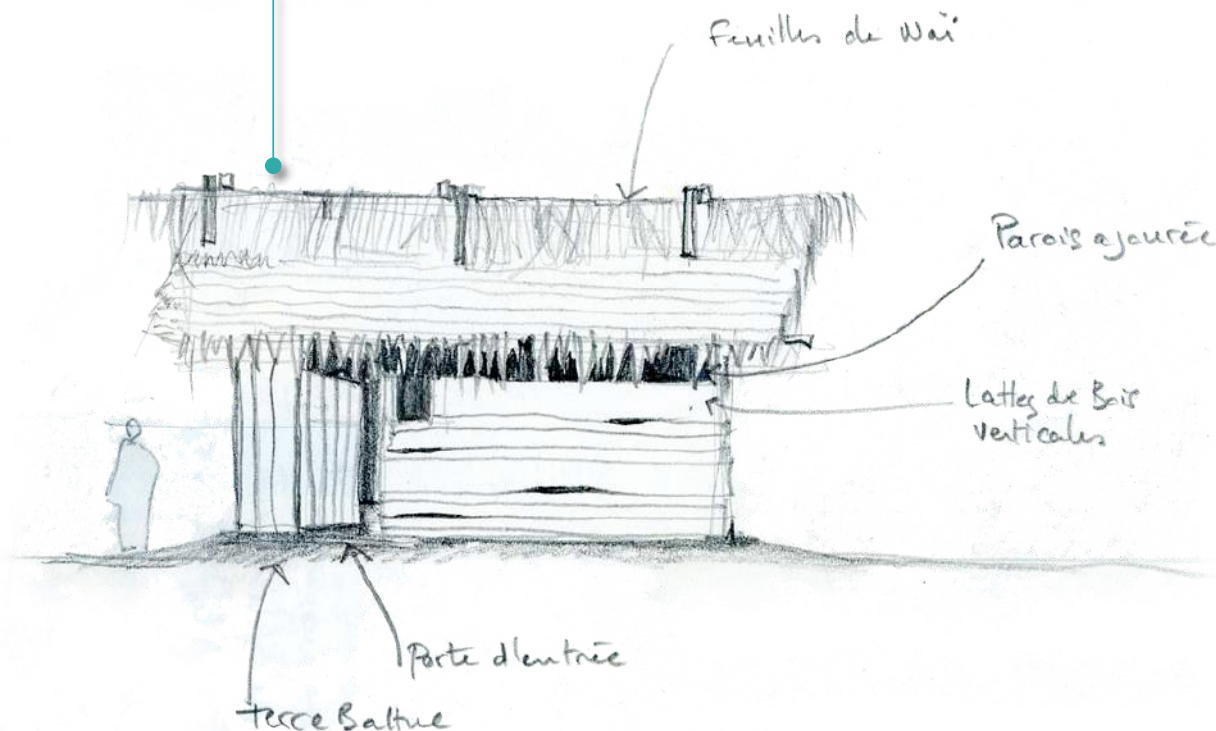
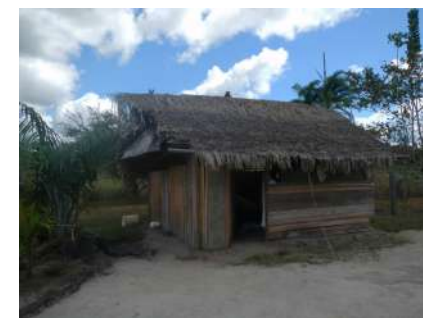
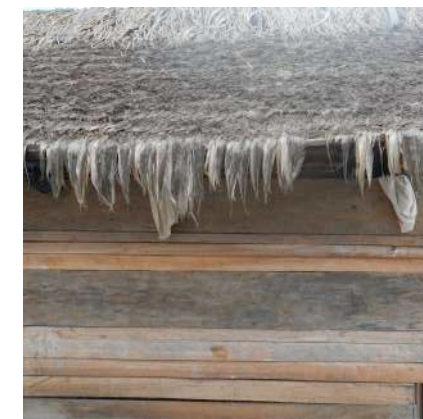
② Carbet de type case de plain-pied clos

- **Le contexte** : localisé proche de la construction principale, en bordure de l'espace cours, le carbet marque la limite sud de l'entité bâtie auquel il appartient. Il est à proximité direct du lampadaire solaire qui éclaire la cours dès la tombée de la nuit.
- **Les usages** : occupé la nuit par des membres de la famille et des proches, sert également d'espace de rangement clos.
- **Les matériaux** : structure et parement bois / toiture en double pente en feuilles de palmier, sol en terre battue.
- **La typologie bâtie** : carbet de plain-pied de petite dimension ajouré en partie haute des cloisons.

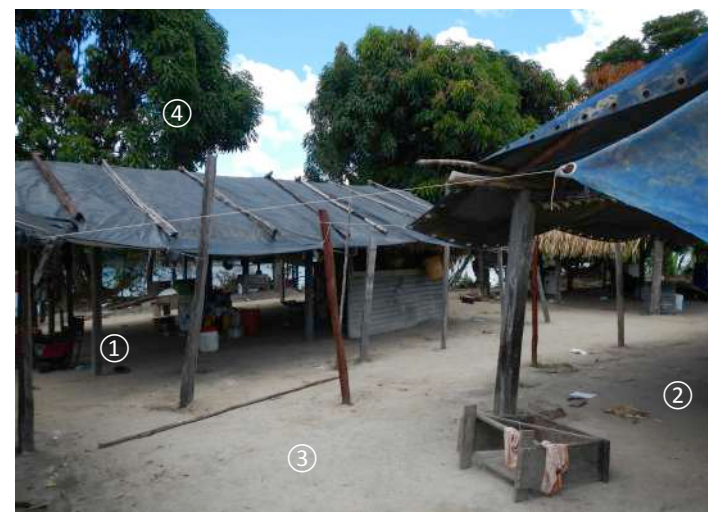
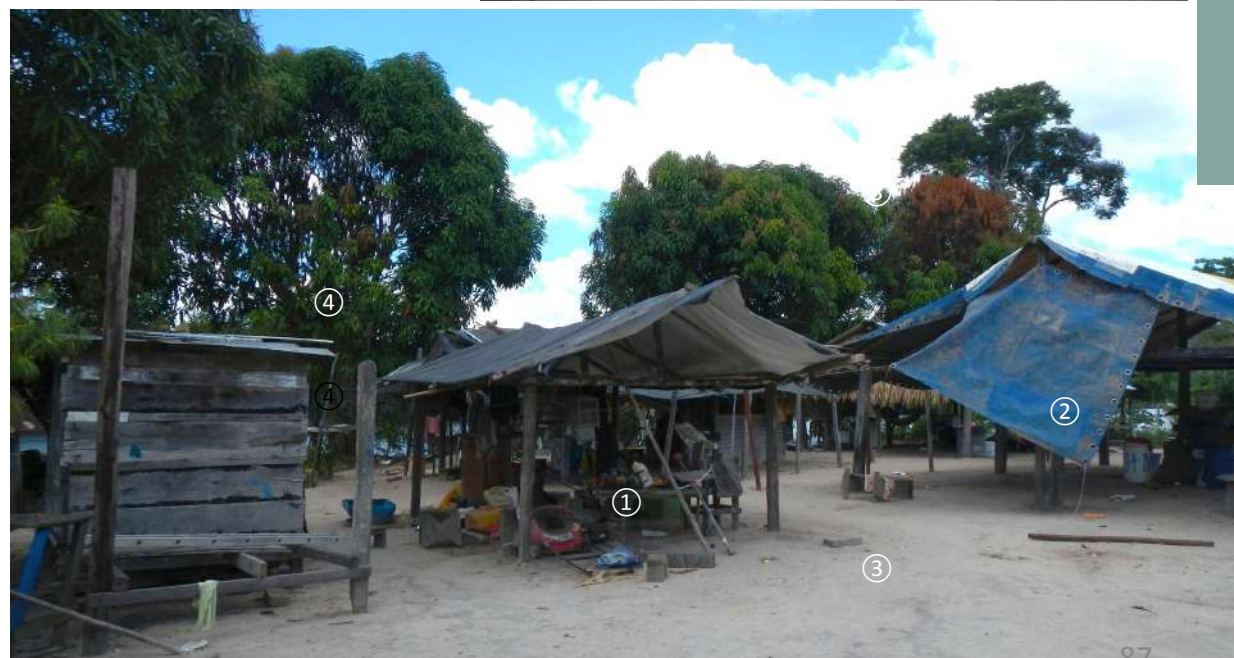
- ① Carbet ouvert couvert d'une bâche recevant de nombreux outillages.
- ② Carbet ouvert accueillant les activités du quotidien, l'accueil, le repos...
- ③ Cours en terre battue.
- ④ Berges plantées de manguiers.

- **Le contexte** : ensemble de constructions localisé à l'Est du village, en bordure de fleuve appartenant au plus grand ensemble d'habitations du village.
- **Les usages** : lieu d'habitation d'une famille élargie, occupé par les activités quotidiennes – rangement, accueil, préparations, réparations...
- **Les matériaux** : constructions avec structures légères en bois, couvertures double pente en tôle ou bâche.
- **La typologie bâtie** : carbets d'un niveau avec structures légères, toiture en double pente.

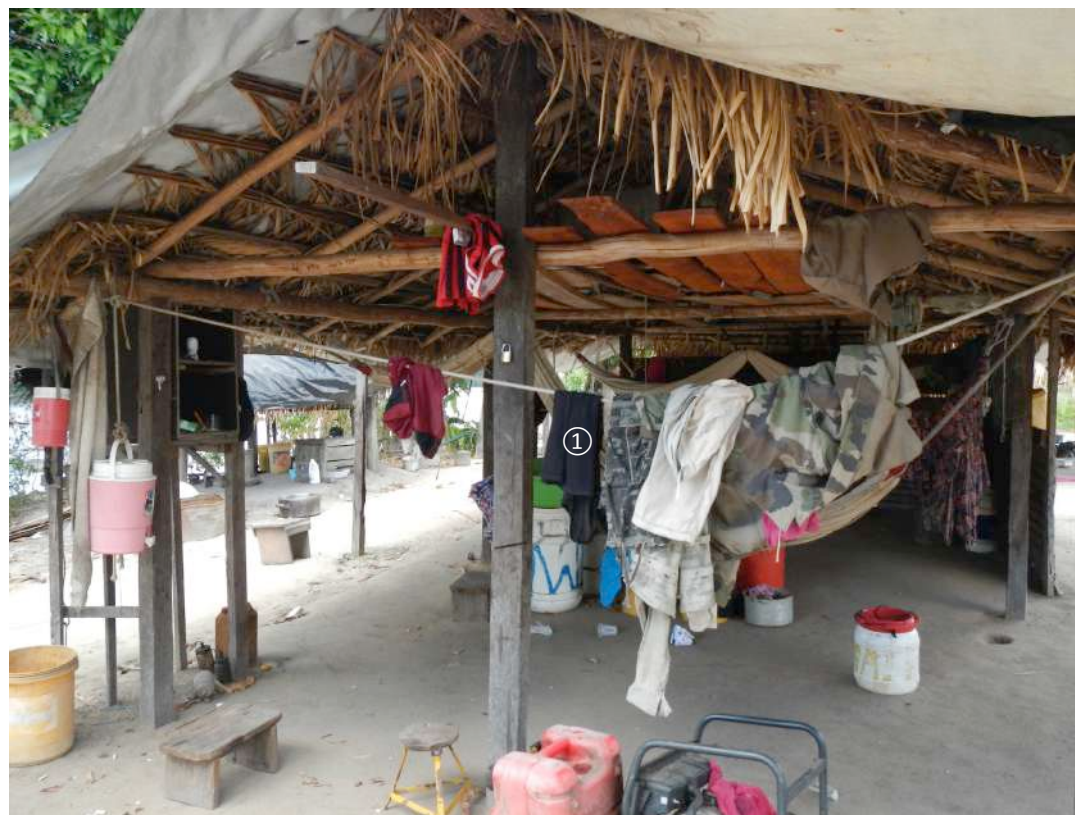
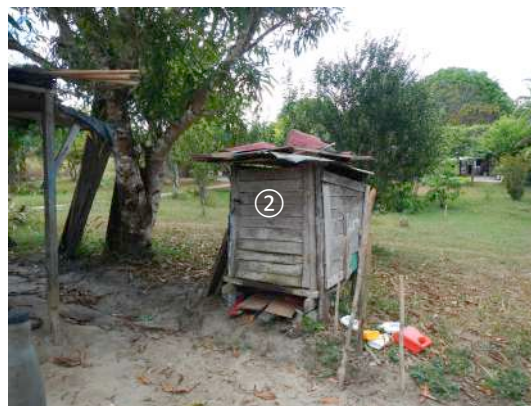
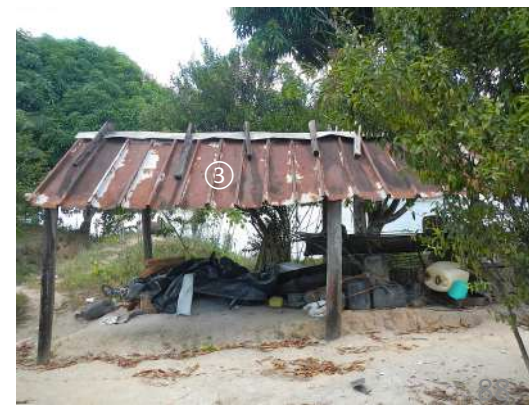
- ① Carbet d'habitation d'un niveau
  - ② Niche aménagée pour le chien de garde
  - ③ Abri aménagé proche des berges
- **Le contexte** : ensemble de constructions localisé au cœur de la cour du secteur le plus dense en termes d'habitations.
  - **Les usages** : lieu d'habitation d'une famille, occupé par les activités quotidiennes.
  - **Les matériaux** :
    - Carbets en structures légères bois, toiture en double pente en tôle, bâche et ou feuilles de palmier.
  - **La typologie bâtie** :
    - Carbets ouvert d'un niveau
    - Abris simples structure bois / revêtement en tôle
    - Niches en arrière plan des cours, que l'on retrouve auprès de chaque groupe d'habitation

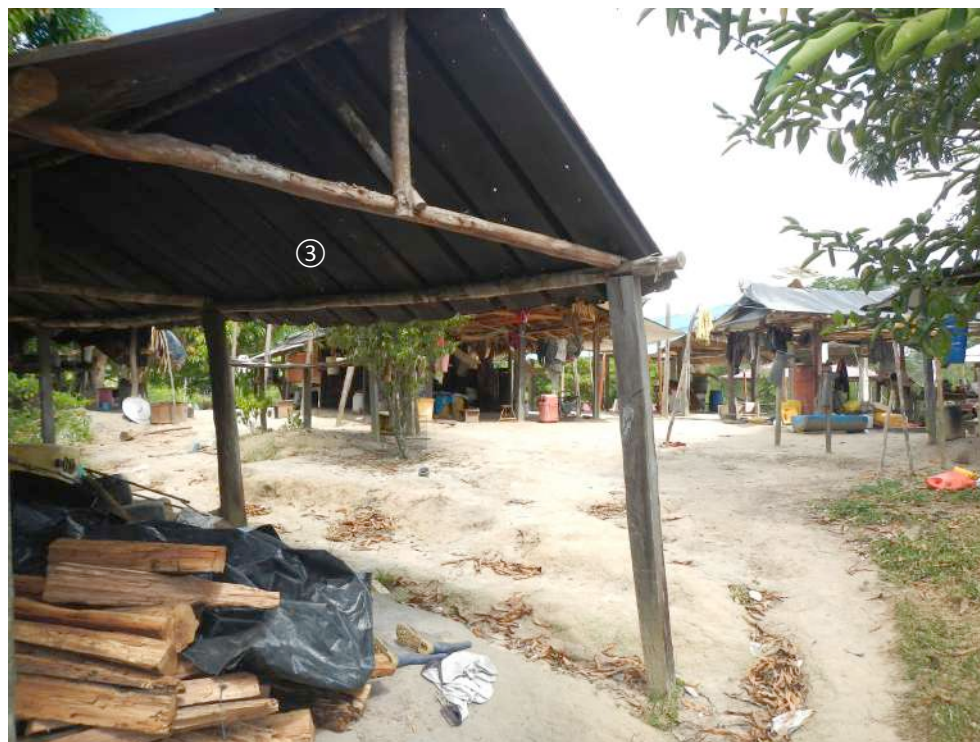
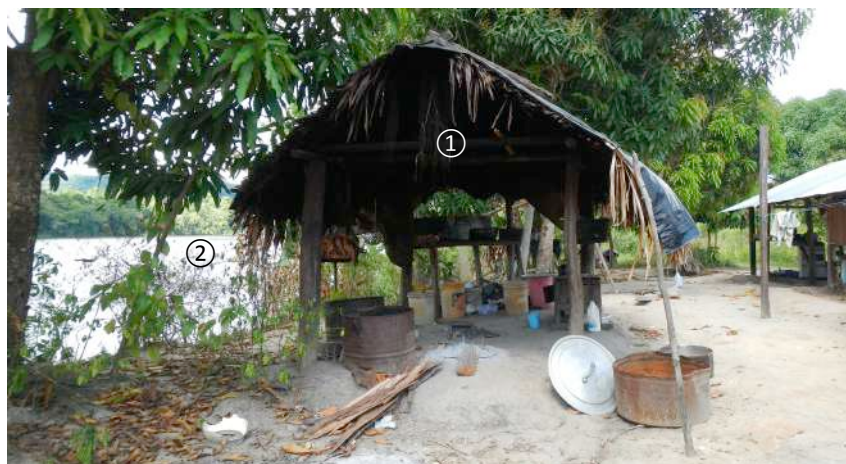
- ① Carbet de cuisine - boucanage
- ② Rivière en contrebas
- ③ Carbet servant d'abris pour le bois servant à la cuisson

- **Le contexte** : ensemble de carbets localisés en bordure de berges, en limite de l'espace de la cour.
- **Les usages** : carbets de cuisine (boucanage) et de stockage servant de manière quotidienne.
- **Les matériaux** : carbets en structure légère en bois / toiture en double pente avec revêtement en feuilles de palmiers + bâche ou tôles, sol en terre battue.
- **La typologie bâtie** : carbets ouverts d'un niveau avec structure porteuse légère.

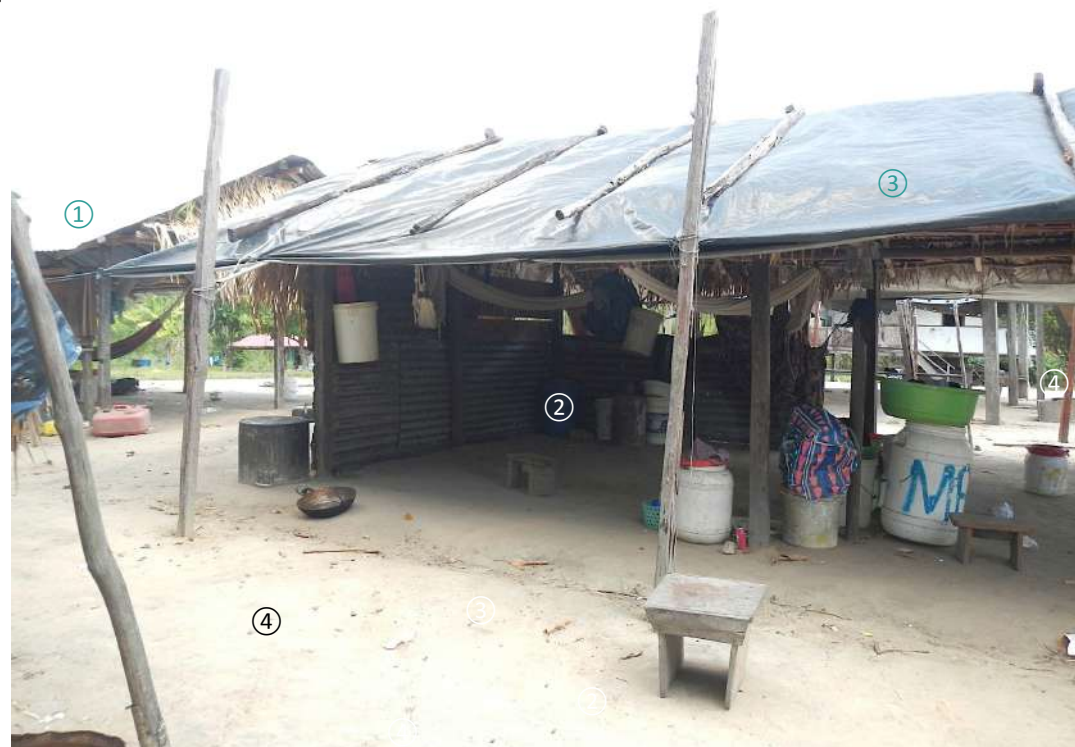
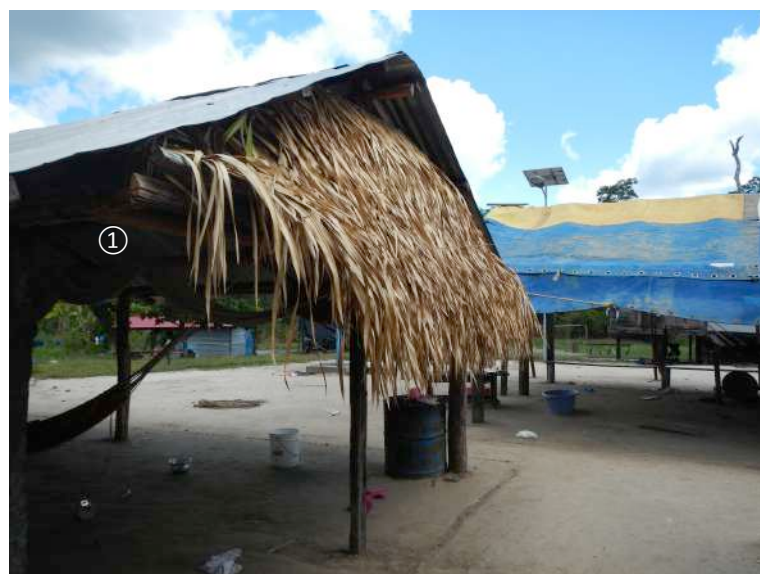
- ① Carbet d'habitation ouvert d'un niveau
- ② Carbet d'habitation ouvert, en partie close par un mur de tôle
- ③ Toiture du carbet en bâche
- ④ Cour en terre battue

- **Le contexte** : ensemble de constructions situé au cœur de l'espace de la cours.
- **Les usages** : lieu d'habitation d'une famille, occupé par les activités quotidiennes.
- **Les matériaux** : constructions avec structures légères en bois, couvertures double pente en tôle ou bâche.
- **La typologie bâtie** : carbets d'un niveau avec structures légères, toiture en double pente.

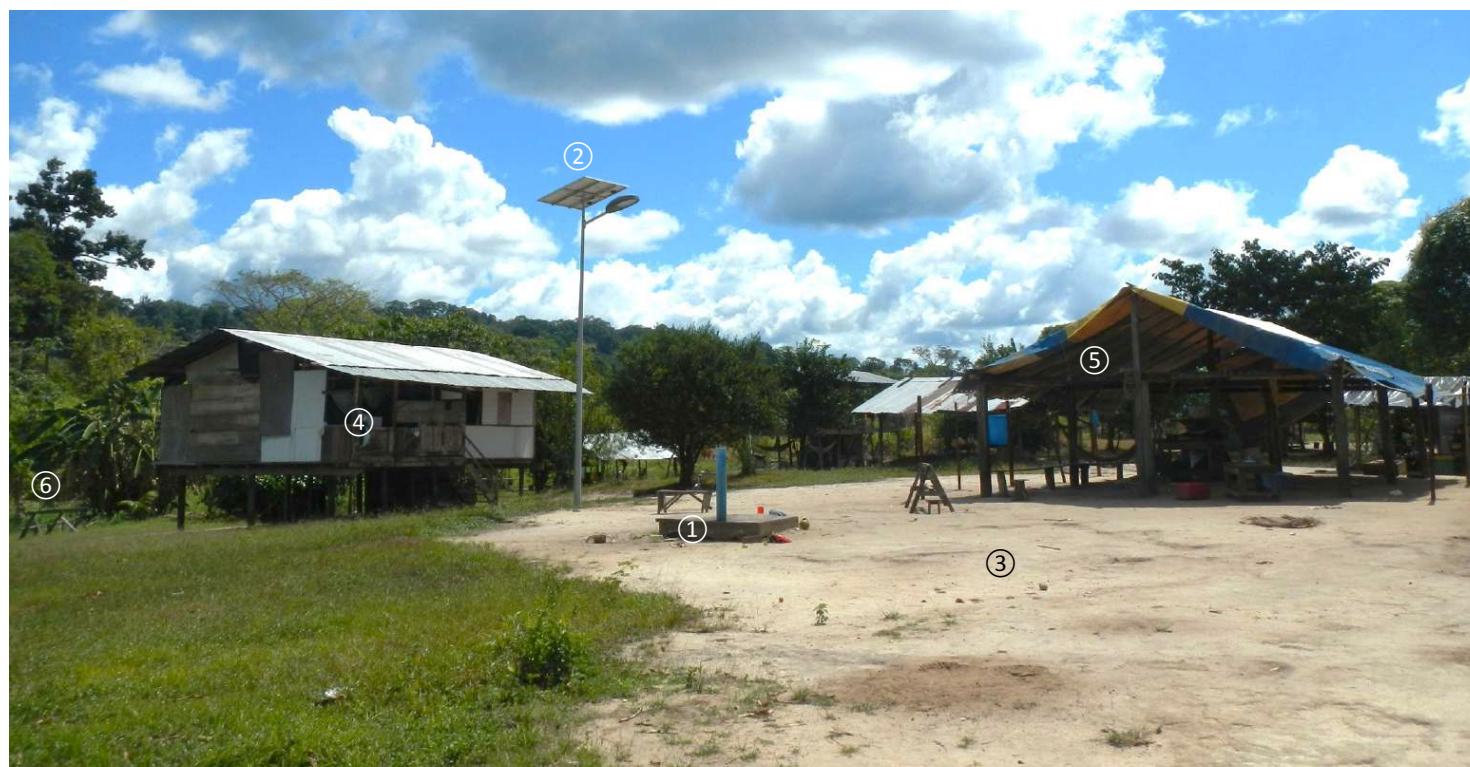
- **Le contexte** : construction située en limite sud de la cour.
- **Les usages** : lieu d'habitation d'une famille, occupé par les activités quotidiennes.
- **Les matériaux** :
  - Construction principale : structure bois, couverture en tôle, cloisonnement en panneaux de bois.
  - Carbets en structure légère en bois / toiture en double pente avec revêtement en tôle et bâche, sol en terre battue.
- **La typologie bâtie** :
  - Carbet sur pilotis ouvert au 1<sup>er</sup> niveau et clos à l'étage.
  - Carbet ouvert d'un niveau avec toiture en double pente.

- ① Borne fontaine
- ② Lampadaire solaire
- ③ Cour en terre battue
- ④ Carbet d'habitation sur pilotis
- ⑤ Carbet ouvert d'un niveau
- ⑥ En direction du terrain de volley

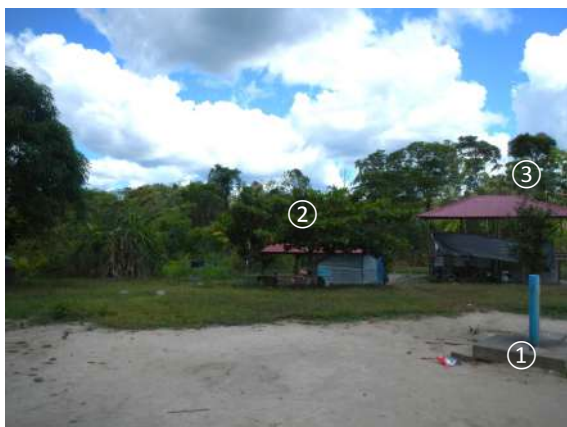
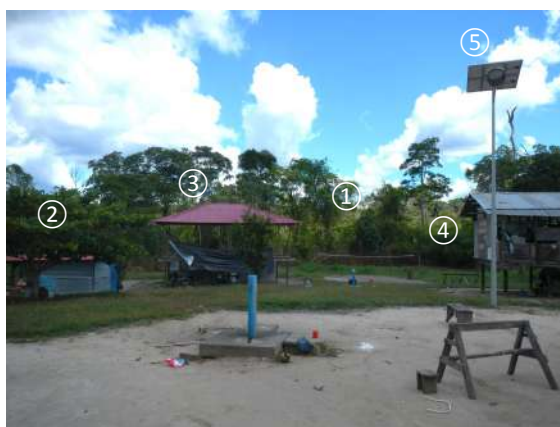
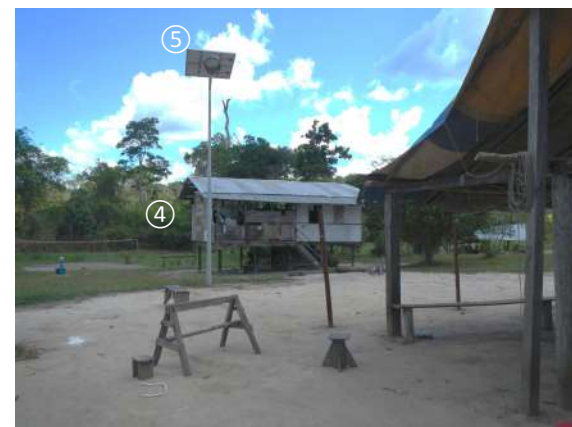
- ① Borne fontaine au sein de la cour
- ② Carbet d'un niveau
- ③ Construction en maçonnerie en chantier
- ④ Carbet sur pilotis d'un étage
- ⑤ Lampadaire solaire

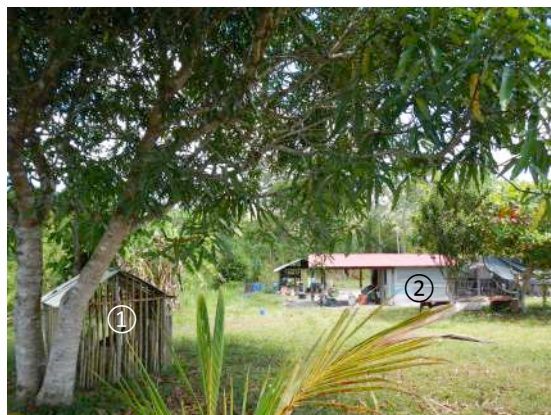
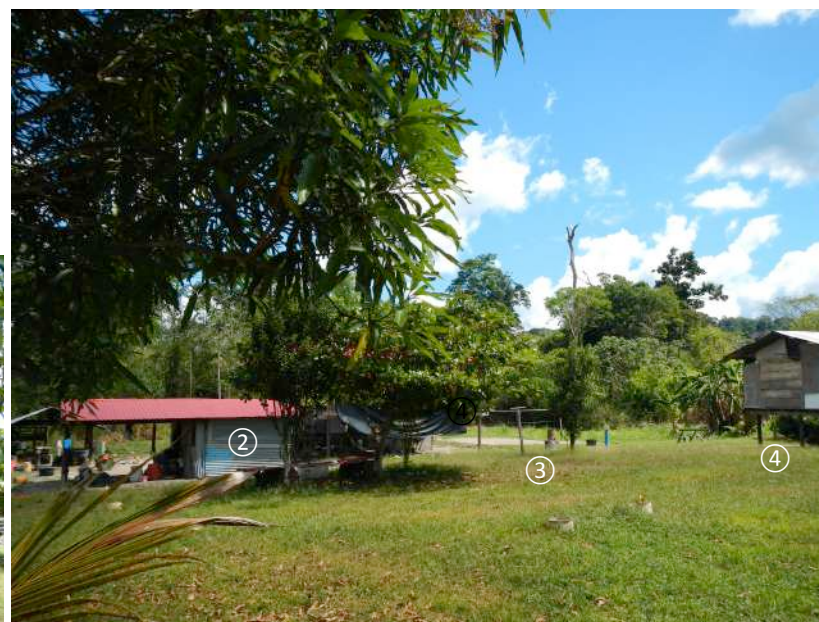
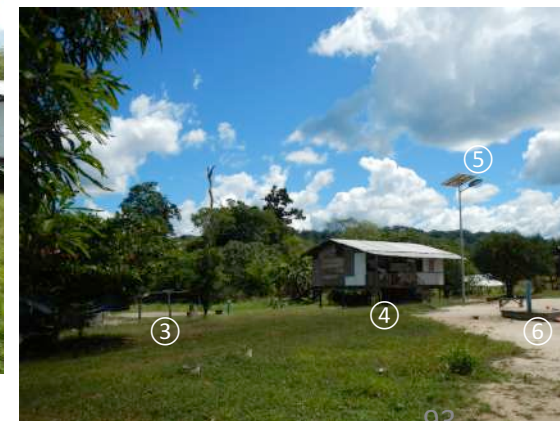
- ① Cage à oiseau (de type agami)
- ② Carbet d'habitation en partie cloisonnée
- ③ Terrain de volley
- ④ Carbet en bois sur pilotis
- ⑤ Lampadaire solaire
- ⑥ Borne fontaine

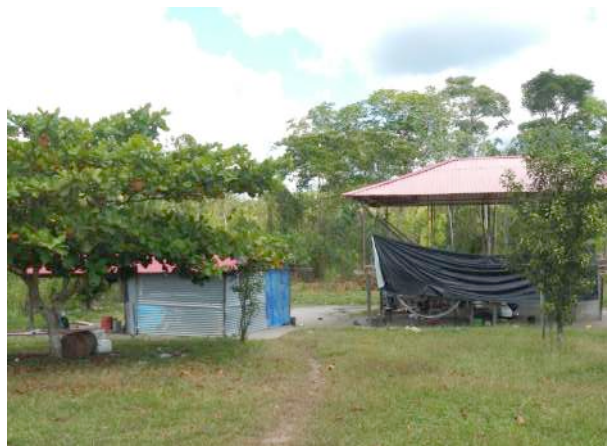
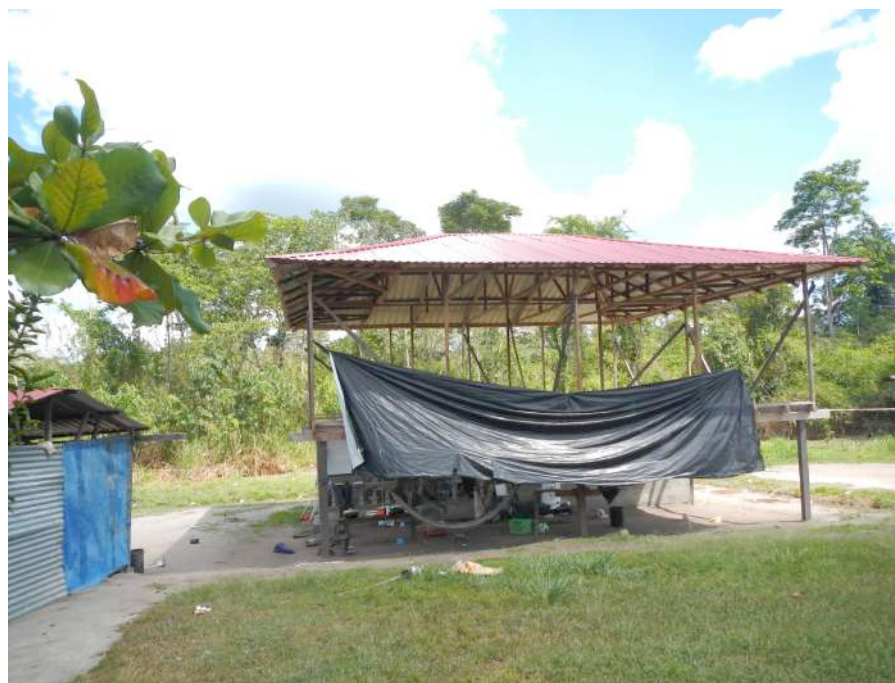
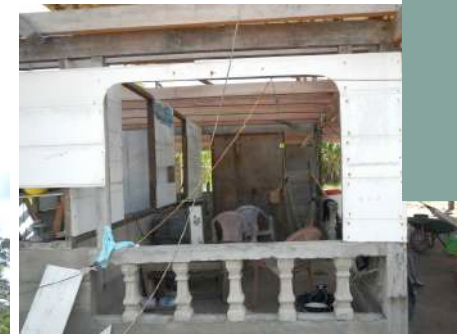
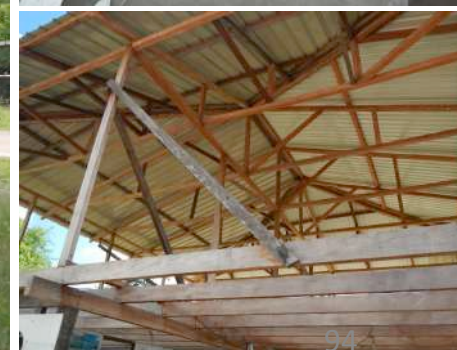
- **Le contexte** : construction située en partie arrière de l'espace d'habitations, à proximité de deux carbet (habitation et cuisine/rangement).
- **Les usages** : construction en cours de chantier, meublée, utilisée pour les activités du quotidien.
- **Les matériaux** : construction avec mur en maçonnerie et structure en bois, toiture en tôle. Pas de matériau de parement à l'étage lors de l'étude.
- **La typologie bâtie** : construction de dimension importante qui sera close en partie basse et probablement à l'étage, toiture quatre pente, a priori unique dans le village.

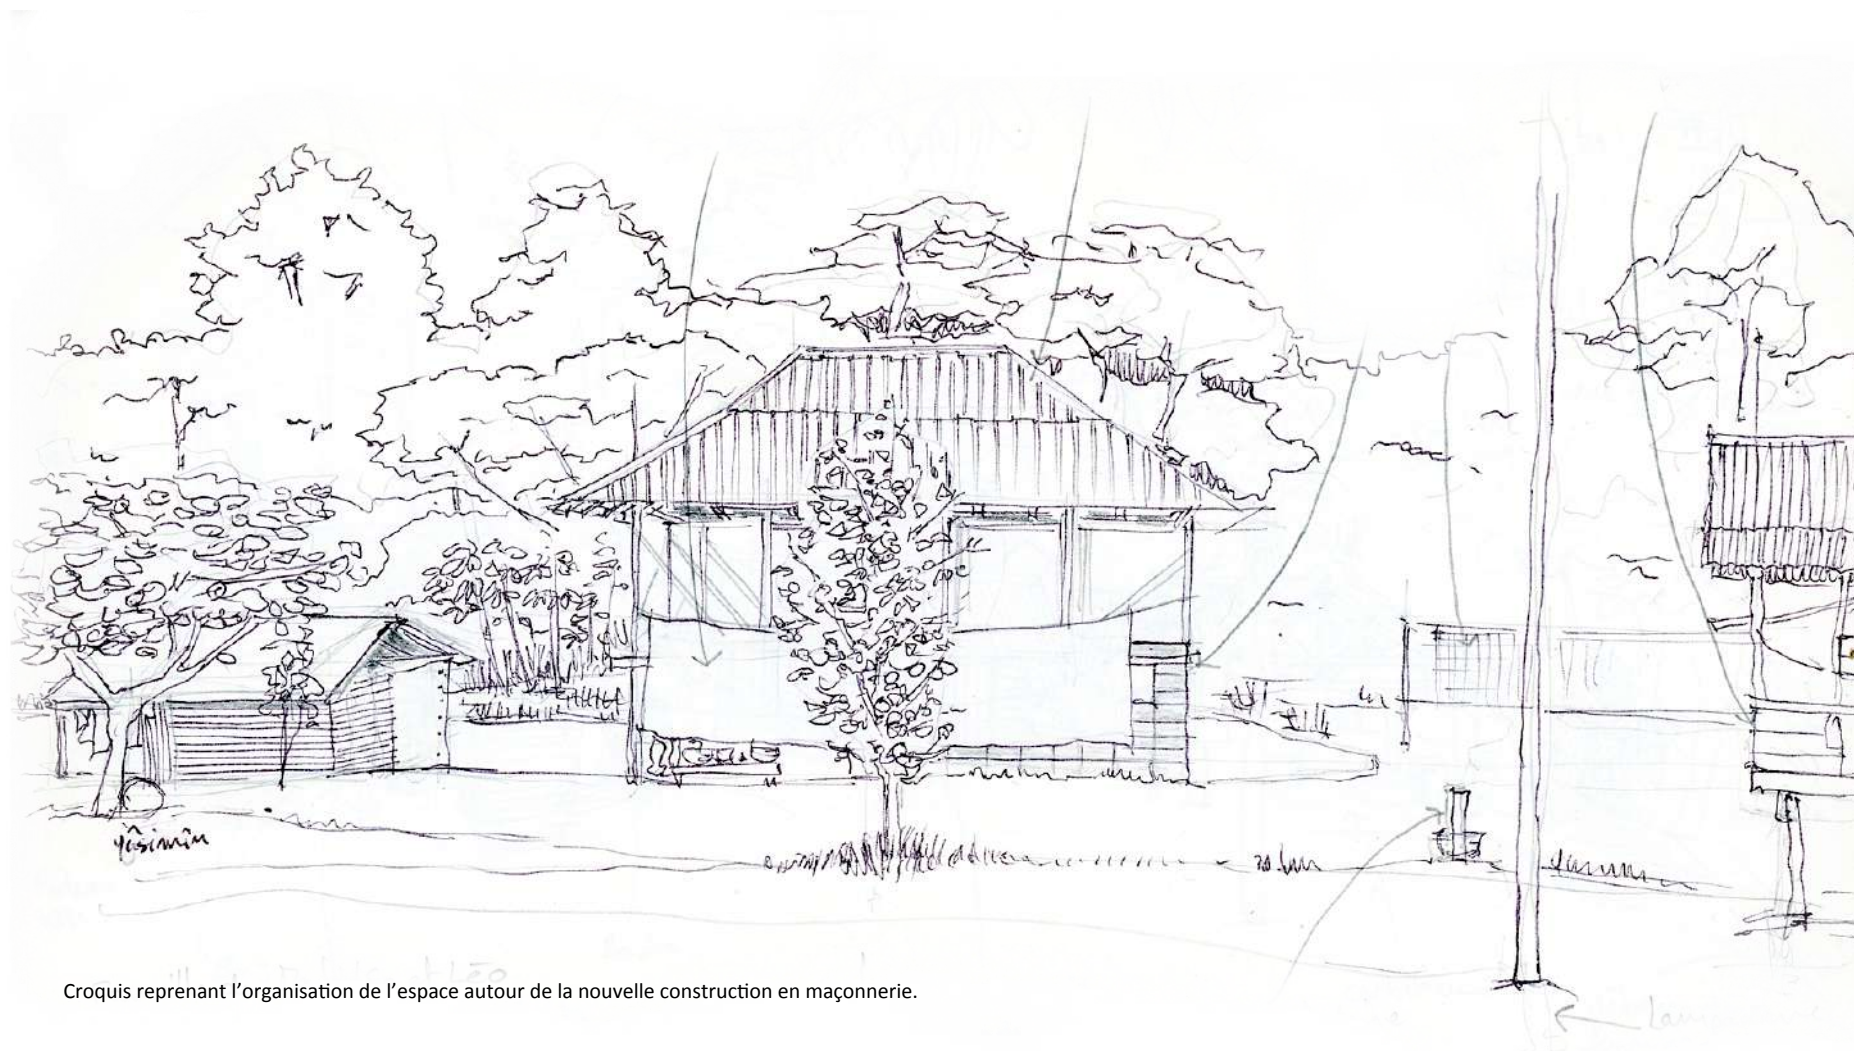
Croquis reprenant l'organisation de l'espace autour de la nouvelle construction en maçonnerie.

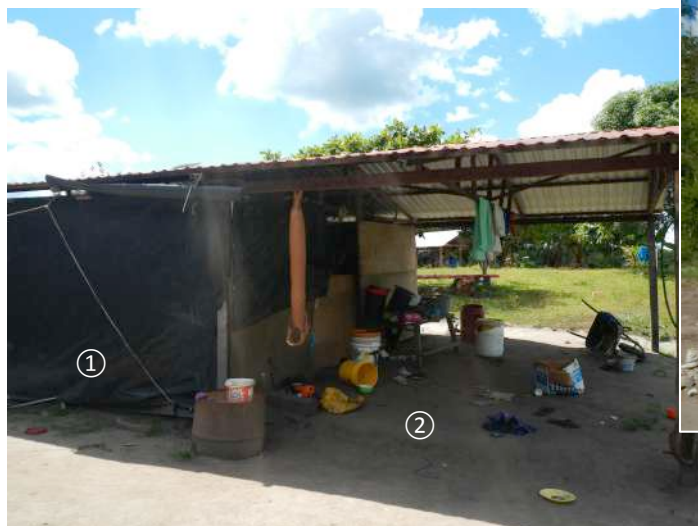
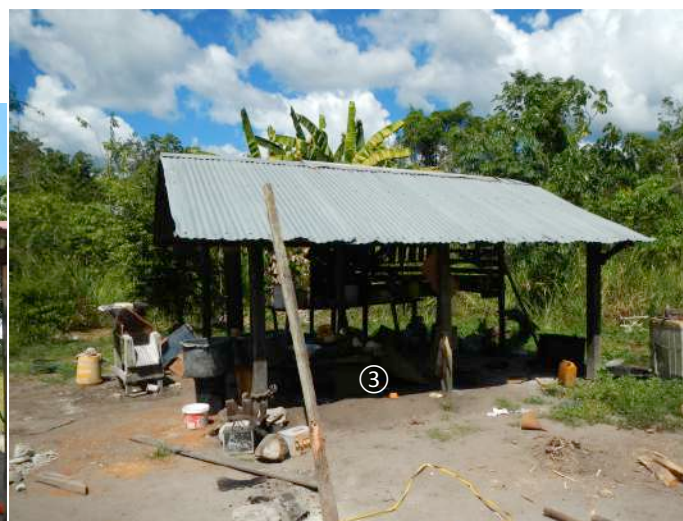
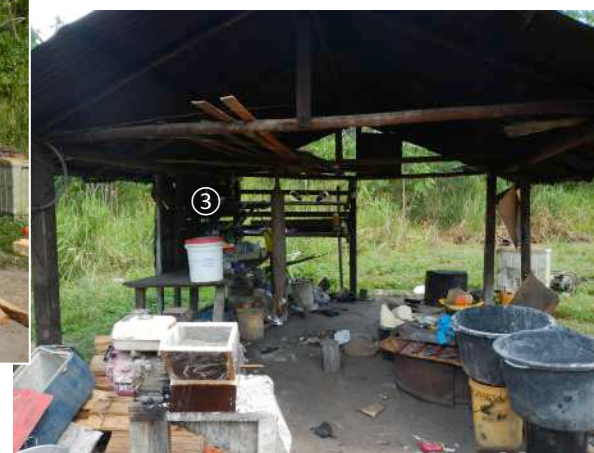
- **Le contexte** : ensemble de 2 constructions localisé en limite sud du secteur, proche de la lisière.
- **Les usages** : lieu d'habitation d'une famille, occupé par les activités quotidiennes, dont les préparations, cuisine...
- **Les matériaux** : carbets en structure légère en bois / toiture en double pente avec revêtement en tôle, sol en terre battue.
- **La typologie bâtie** : carbets ouverts d'un niveau ou semi-ouverts avec toiture en double pente.

- ① Carbet semi-fermé pour plus d'intimité dans l'espace nuit.
- ② Espace ouvert du carbet destiné aux activités du quotidien.
- ③ Carbet cuisine, râpe à manioc...
