## Réseau des Mémoires vivantes d'Amazonie

### Aménagement du territoire, architecture et art de bâtir vernaculaires

L'ÉTAT DES LIEUX

RESTITUTION DE LA MISSION REALISEE SUR LE HAUT-MARONI SUR LA PERIODE 2012-2013

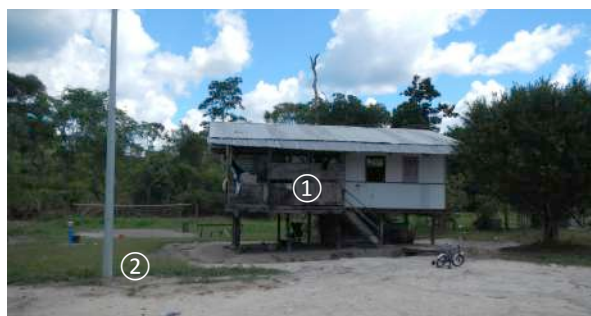
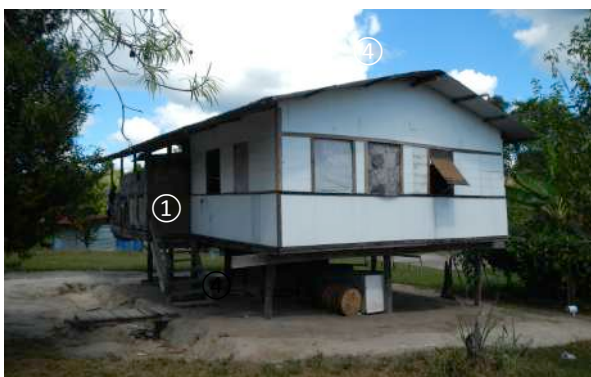
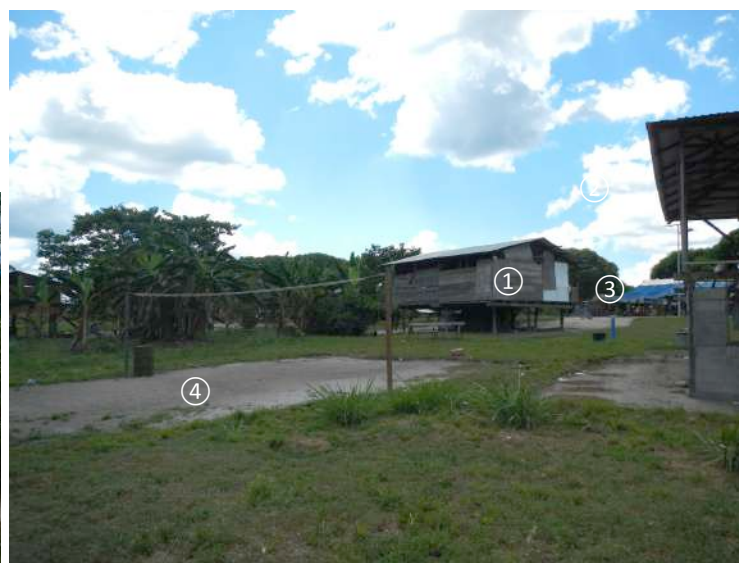
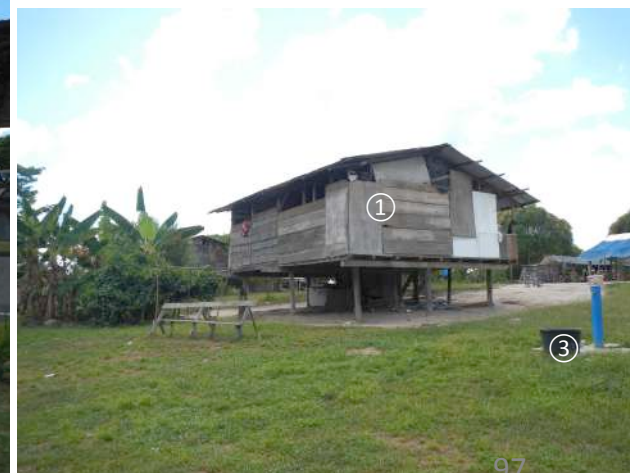
- **Le contexte** : inscrit au cœur de l'espace cour, proche de la borne fontaine et du lampadaire solaire, entouré d'autres constructions.
- **Les usages** : lieu d'habitation d'une famille, occupé par les activités quotidiennes.
- **Les matériaux** : structure et façades en bois, couverture en tôle.
- **La typologie bâtie** :  
- Carbet sur pilotis avec ouvertures à l'étage.

- ① Construction principale sur pilotis
- ② Lampadaire solaire
- ③ Borne fontaine
- ④ Terrain de volley

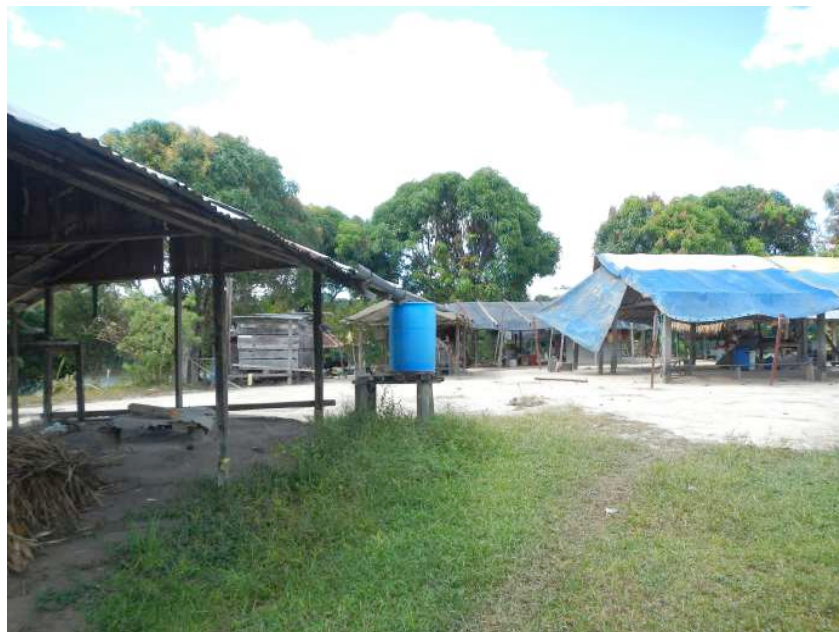
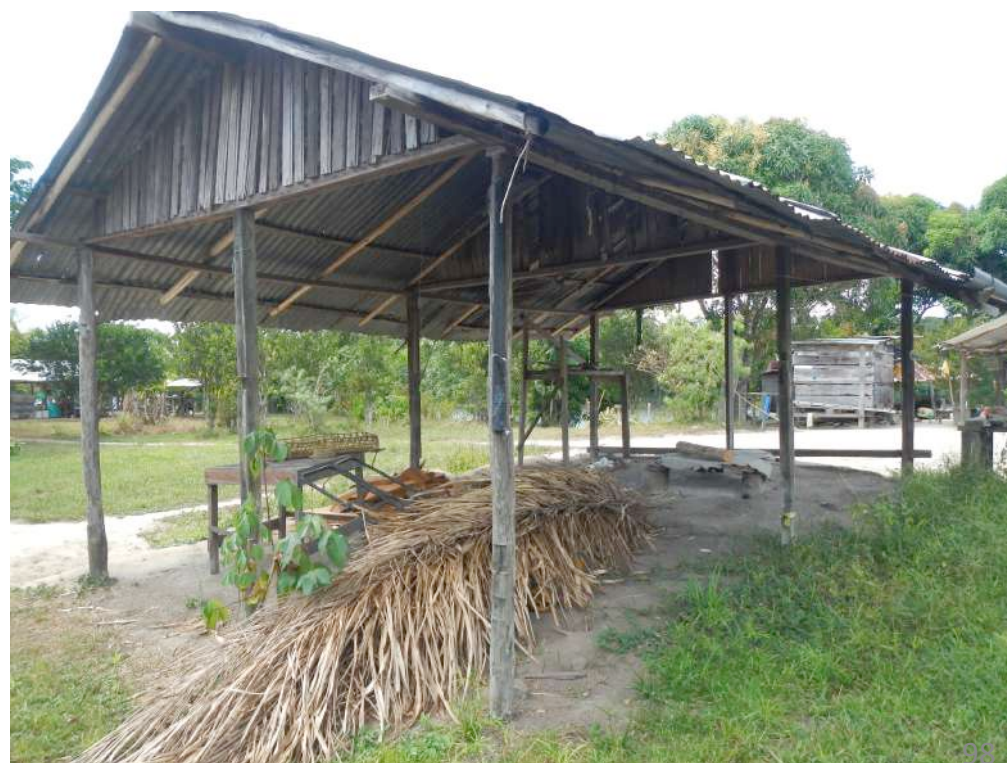
- **Le contexte** : ensemble de 2 constructions localisé en limite sud du secteur, proche de la lisière.
- **Les usages** : espace de stockage, rangement, séchage à l'abri des feuilles de palmiers...
- **Les matériaux** : carbets en structure légère en bois / toiture en double pente avec revêtement en tôle, sol en terre battue.
- **La typologie bâtie** : carbets ouverts d'un niveau avec toiture en double pente.

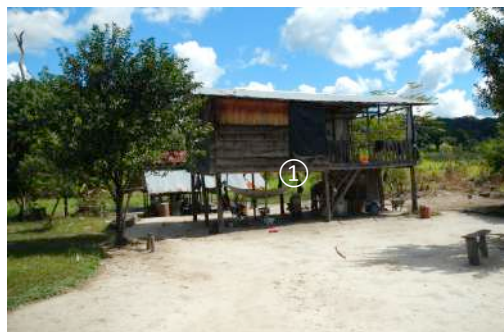
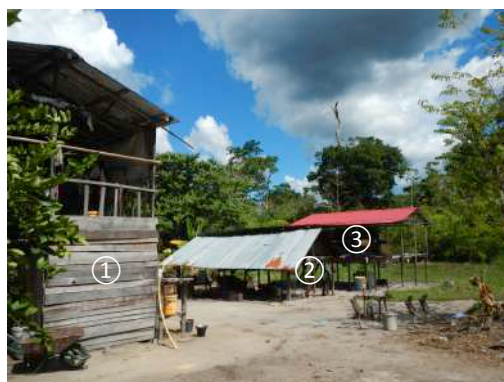
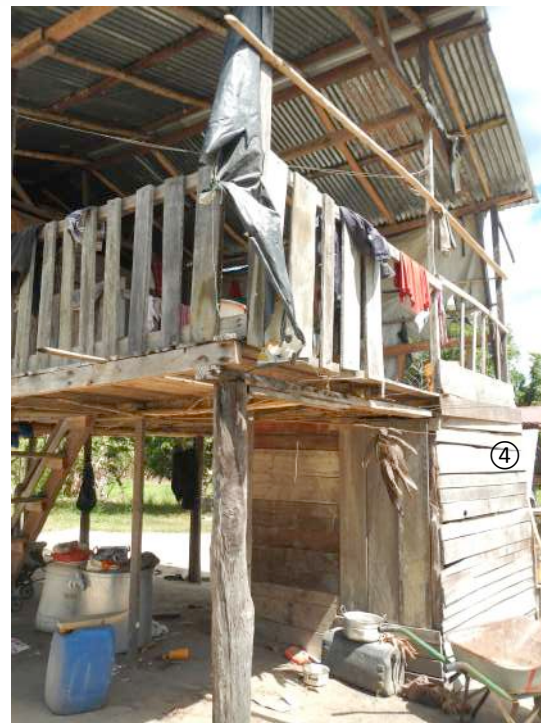
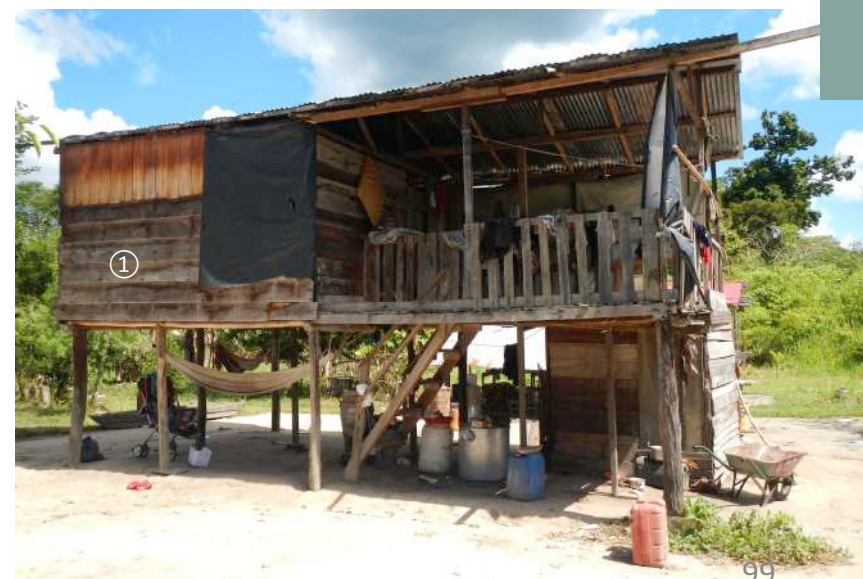
- ① Construction principale sur pilotis
- ② Carbet ouvert
- ③ Carbet ouvert de deux niveaux
- ④ Détail constructif et emploi des matériaux

- **Le contexte** : ensemble de 3 constructions localisé en limite Ouest du village, en bordure de fleuve.
- **Les usages** : lieu d'habitation d'une famille, occupé par les activités quotidiennes.
- **Les matériaux** :
  - Construction principale : structure bois, couverture en tôle, cloisonnement partiel avec de planches de bois et des bâches.
  - Carbets en structure légère en bois / toiture en double pente avec revêtement en bâche, sol en terre battue.
- **La typologie bâtie** :
  - Carbet sur pilotis ouvert au 1<sup>er</sup> niveau et en partie ouverte à l'étage en partie obturée par des bâches.
  - Carbet ouvert d'un niveau avec toiture en double pente.

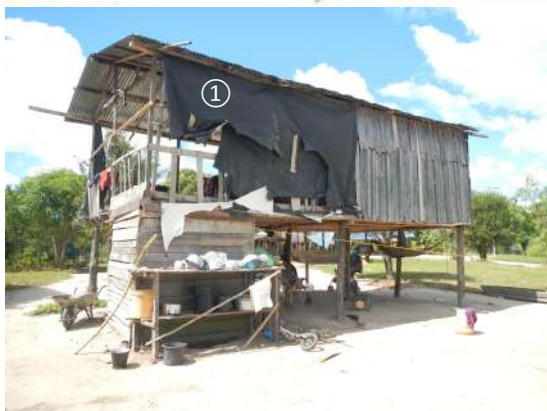
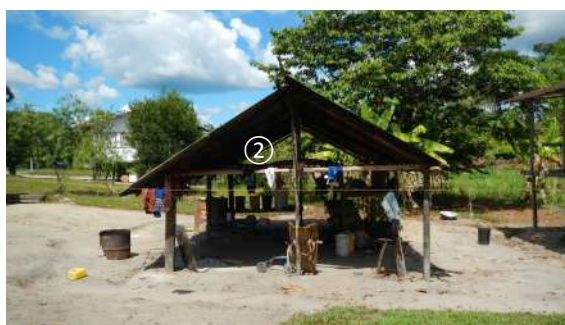
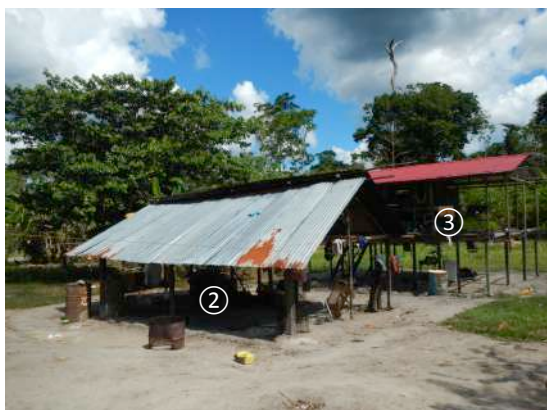
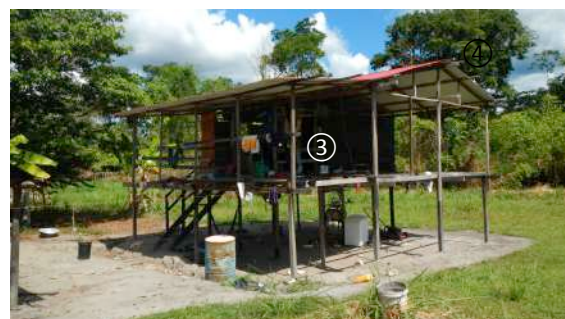
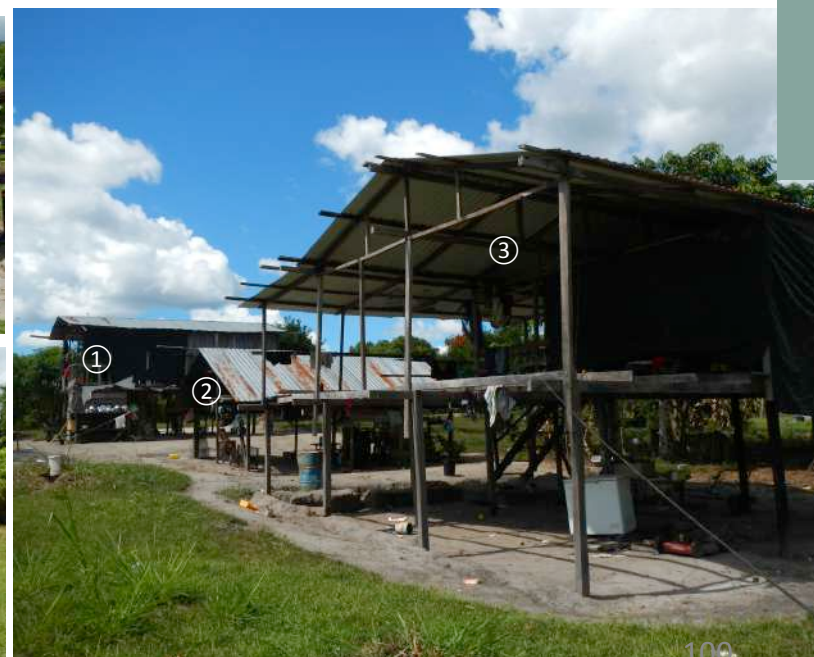
- ① Carbet principal sur pilotis
- ② Carbet ouvert de cuisine et activités du quotidien
- ③ Carbet sur pilotis en grande partie ouvert avec sections bâchées.

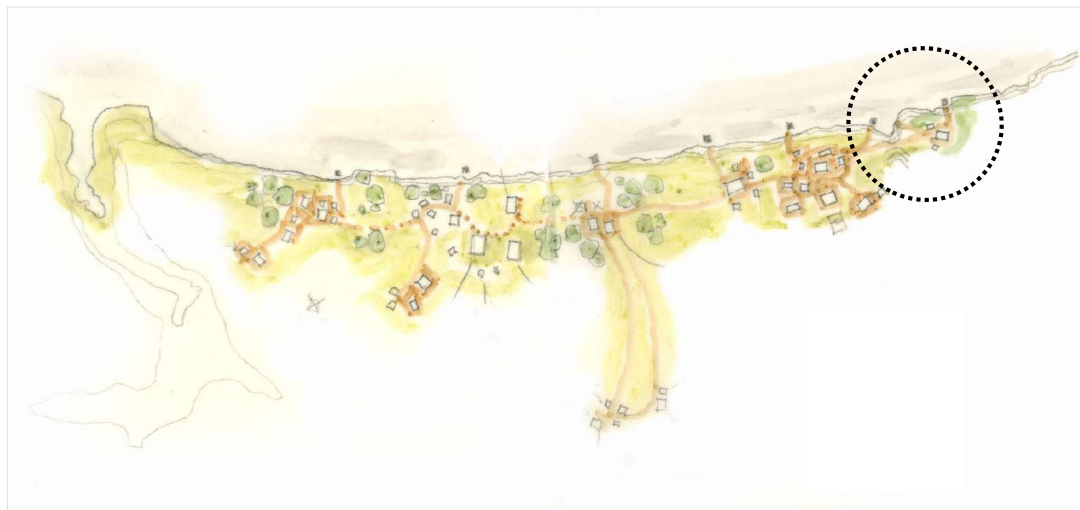
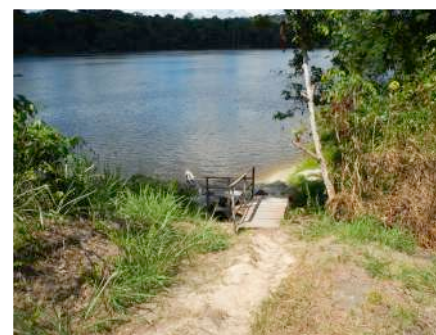
### 3 constructions recensées – tout type de carbets :

- L'habitation principale d'un étage sur pilotis
- 1 carbet ouvert servant d'espaces cuisine, rangement...
- 1 abris servant d'espace de cuisson

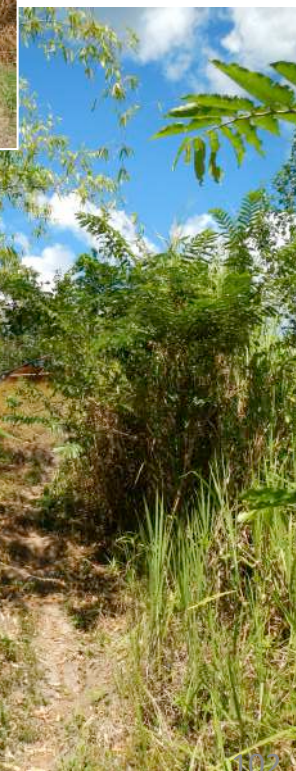
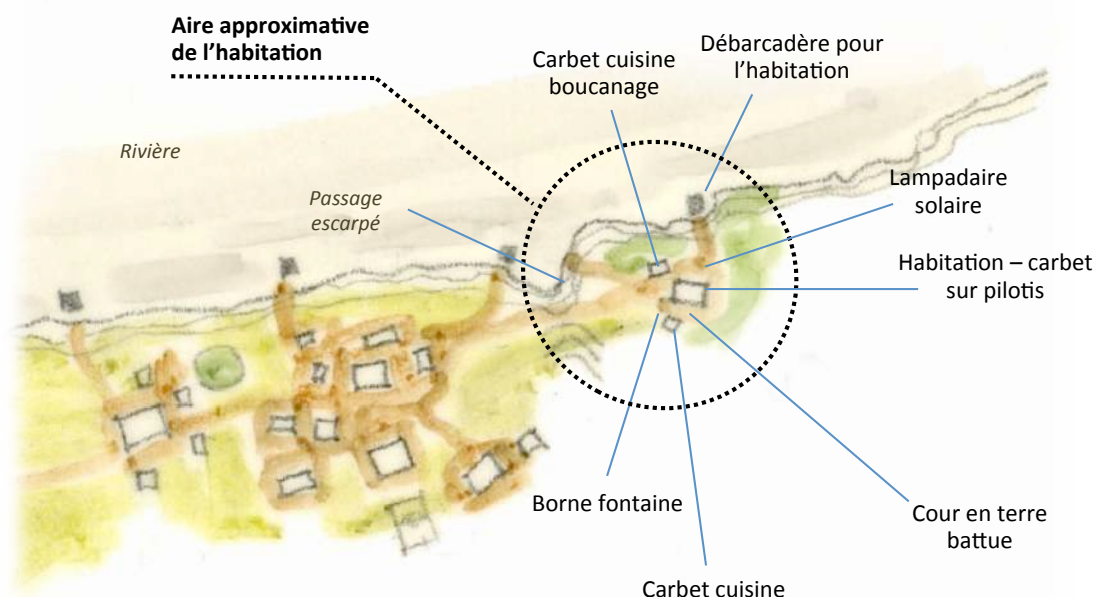
Cheminement pour se rendre depuis le reste du village vers le secteur concerné : passage d'un ponton en bois et d'un layon escarpé.

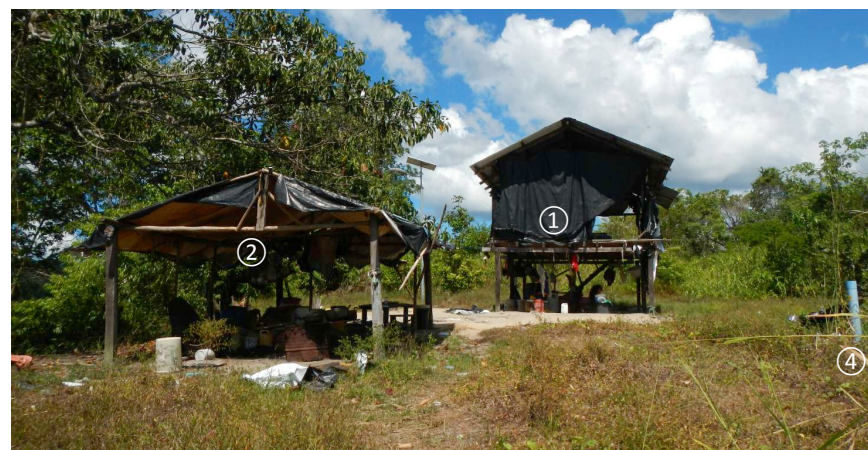
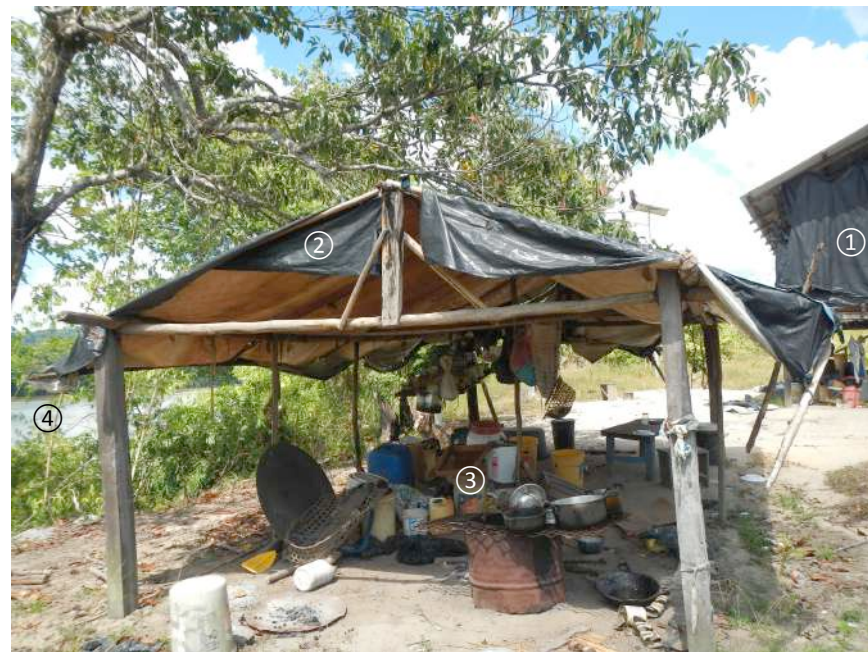
### Description des photos : Carbet cuisine boucanage

- ① Construction principale sur pilotis
- ② Carbet ouvert en bord de rive
- ③ Ustensiles de cuisine, table, bancs...
- ④ Vue sur la rivière en contrebas

- **Le contexte** : ensemble de 4 constructions localisé en limite Est du village, en bordure de fleuve.
- **Les usages** : lieu d'habitation d'une famille, occupé par les activités quotidiennes.
- **Les matériaux** :
  - Construction principale : structure bois, couverture en tôle, cloisonnement partiel avec des bâches.
  - Carbets en structure légère en bois / toiture en double pente avec revêtement en bâche, sol en terre battue.
- **La typologie bâtie** :
  - Carbet sur pilotis ouvert au 1<sup>er</sup> niveau et en partie ouverte à l'étage en partie obturée par des bâches.
  - Carbet ouvert d'un niveau avec toiture en double pente.

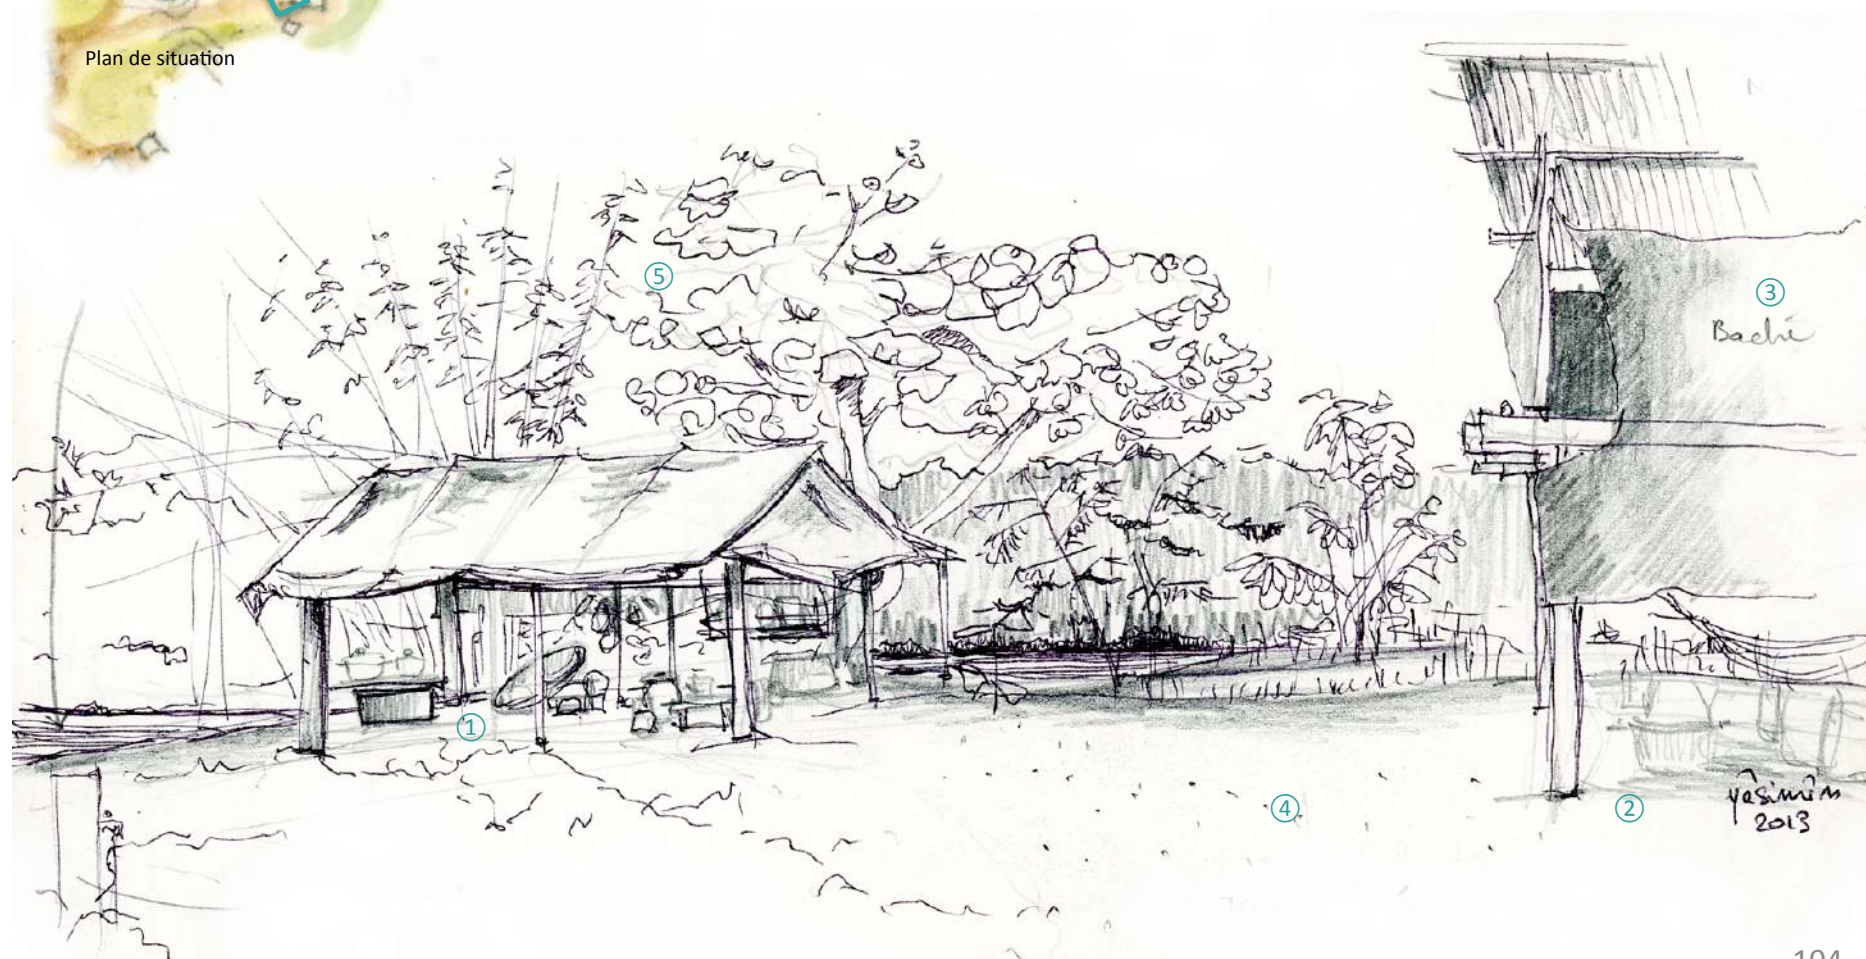
### Description du croquis :

- ① Carbet de cuisine sous une couverture bâchée
- ② Carbet principal avec espace sous pilotis investi de nombreux objets du quotidien, hamacs, toucs, rangements...
- ③ Espace à l'étage protégé par des bâches
- ④ Espace de la cour n terre battue
- ⑤ Massif planté, arbustes fruitiers, bambous...

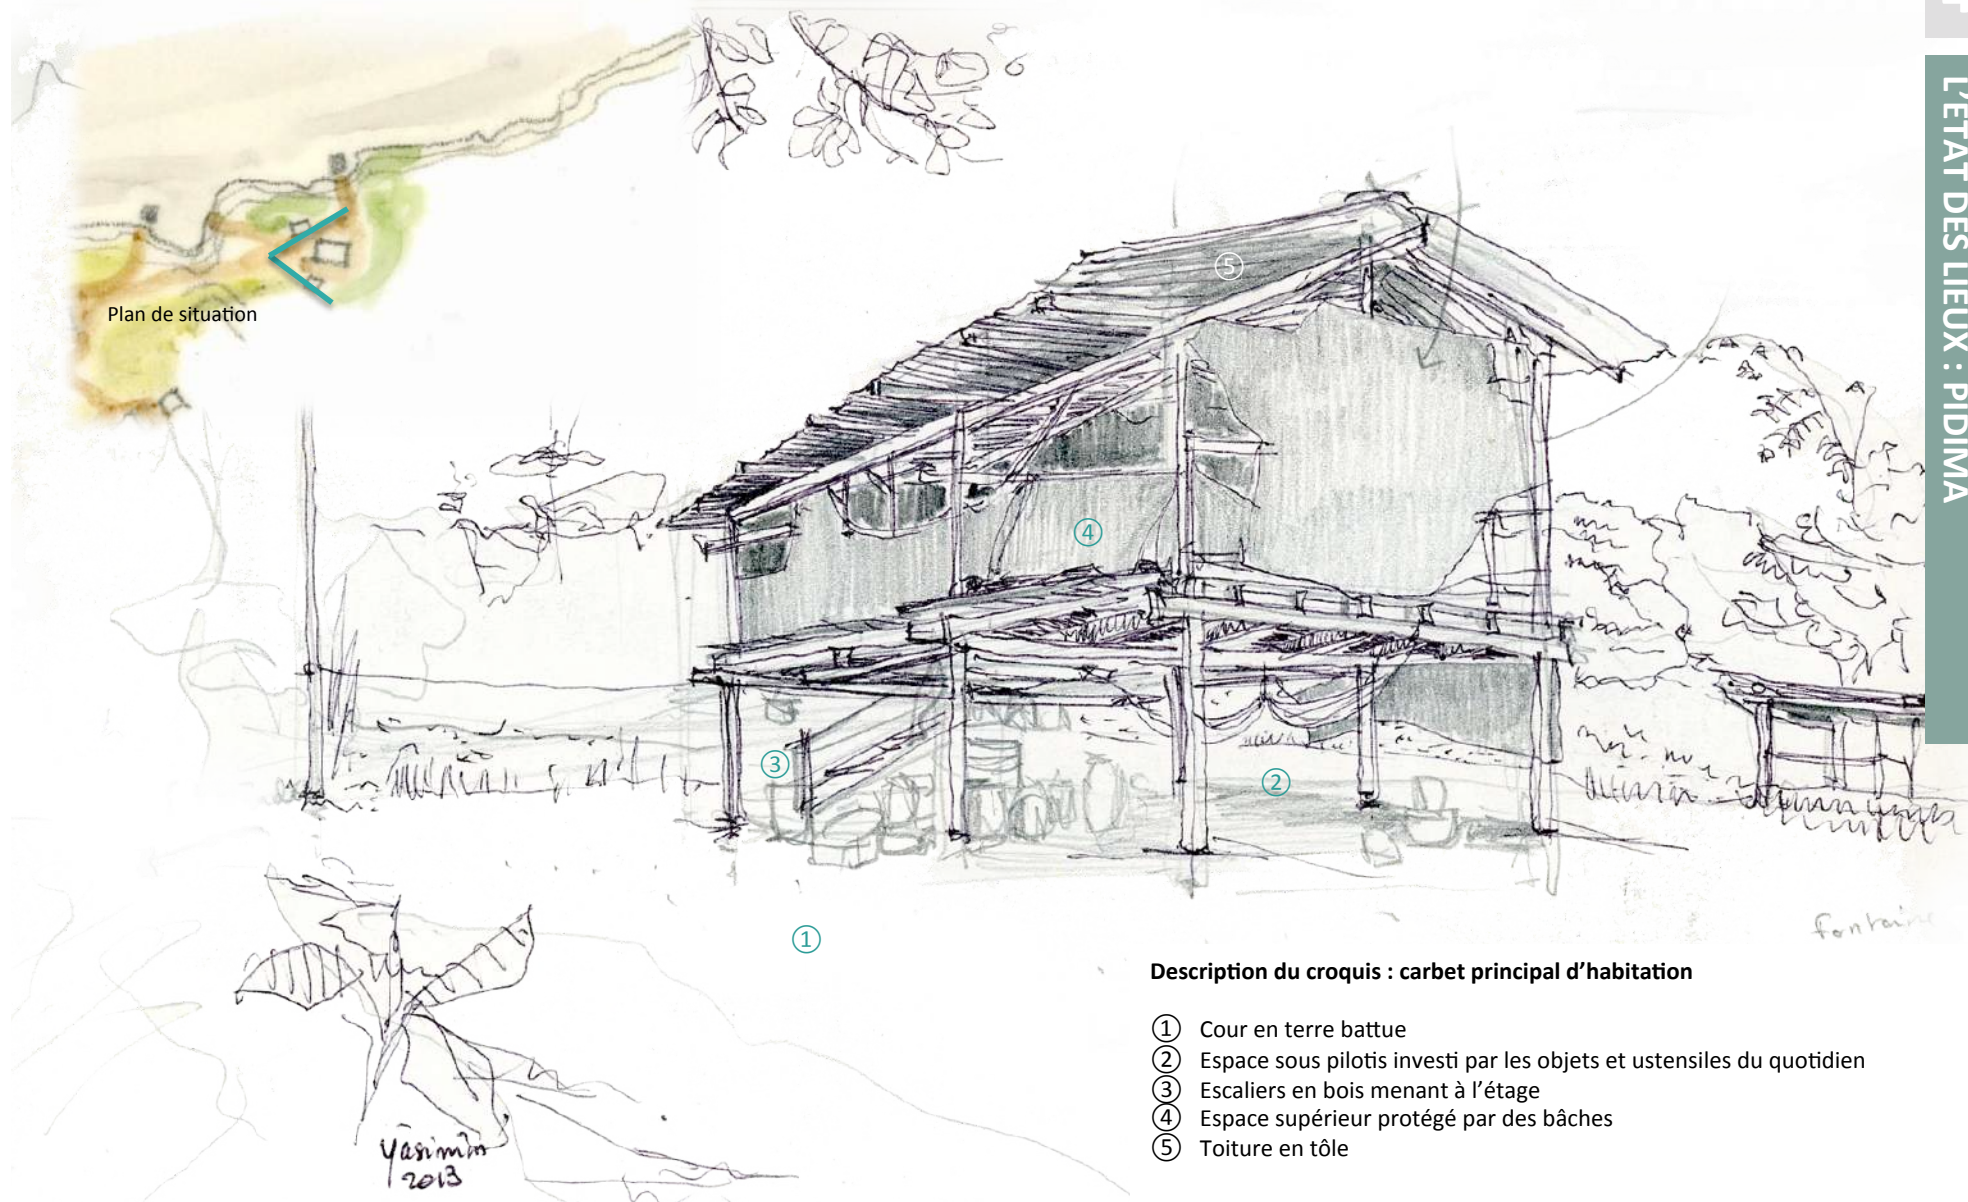
### Description du croquis : carbet principal d'habitation

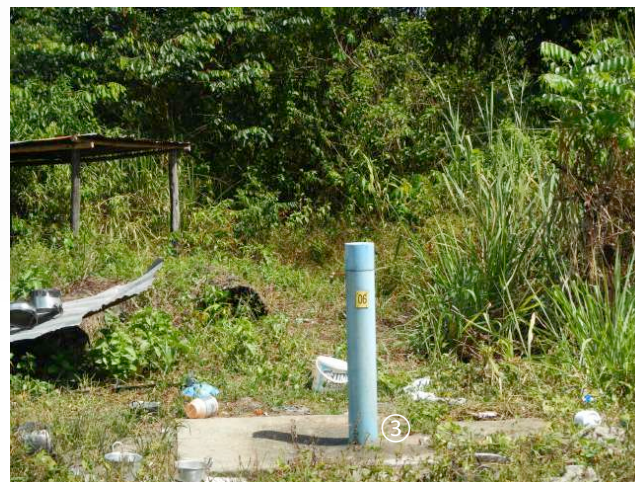
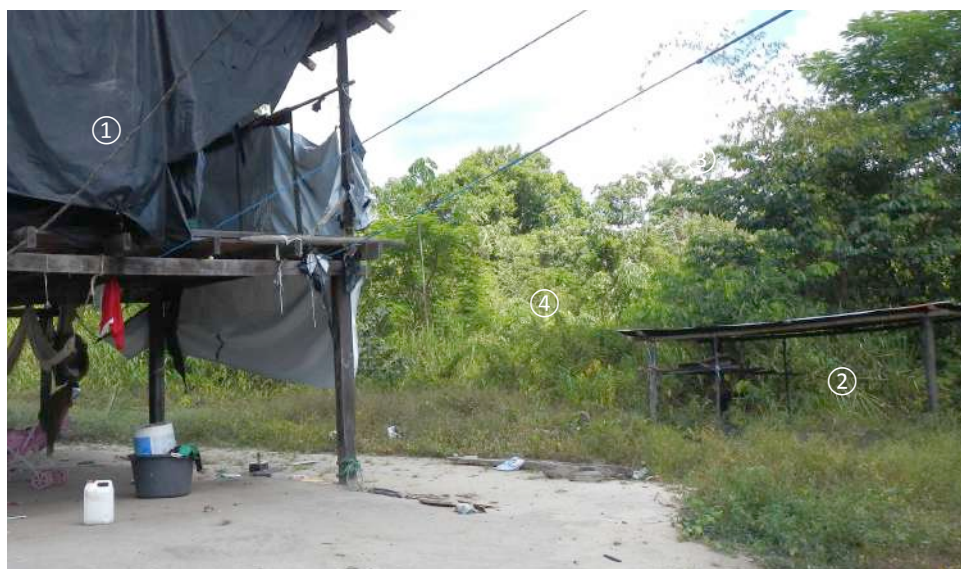
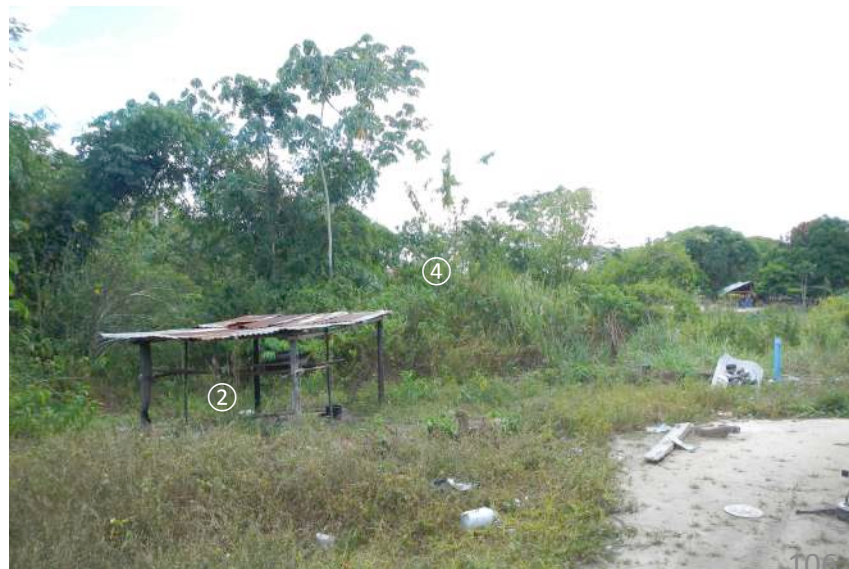
Description des photos :  
Carbet cuisine boucanage

- ① Carbet sur pilotis, habitation principale
- ② Abris aménagé sous tôles pour la cuisson
- ③ Borne fontaine
- ④ Lisière de forêt
