# BILAN ANNUEL 2023

Suivi des impacts sur l'environnement  
des activités minières en Guyane

Travail réalisé par l'Unité Spécialisée Nature avec l'appui de la Cellule SIG de l'ONF Guyane

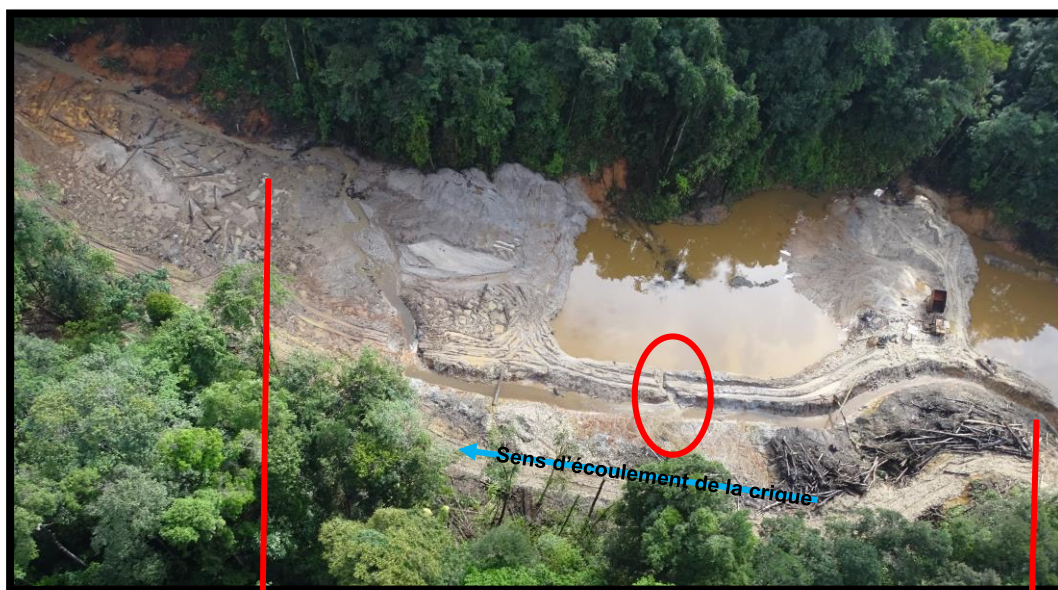
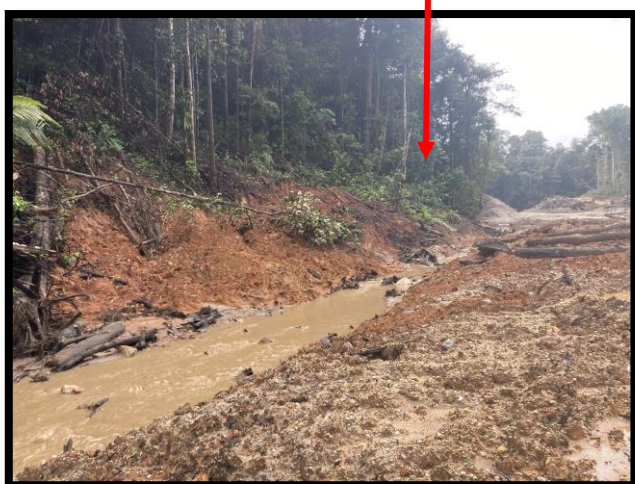
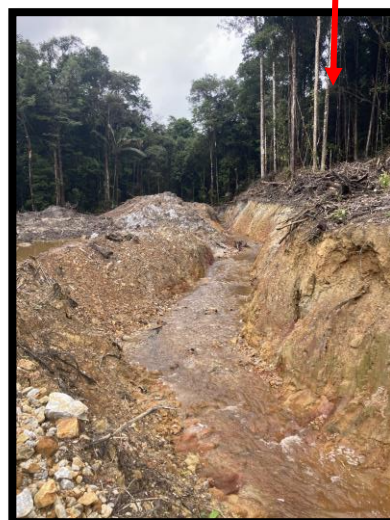
**POLLU MES** : Pollution du milieu naturel par un rejet de matières en suspension (MES)

Les pollutions des criques sont souvent liées aux bassins d'exploitation et à leurs vidanges précoces dans le cours d'eau naturel. La décantation n'est pas suffisante mais le bassin est ouvert malgré tout.

Amont : 20.2 NTU

Aval : 751 NTU

L'unité de mesure est le NTU, dans les Arrêtés Préfectoral l'unité utilisée est le mg/L. Les ordres de grandeurs de ces deux unités sont proches. Dans l'arrêté, il est demandé que le delta amont/ aval ne soit pas supérieur à 25% et que la crique ne dépasse pas une charge de 35mg/L.

Dans ce cas précis, il y a une augmentation de **3 617%** entre l'amont et l'aval.

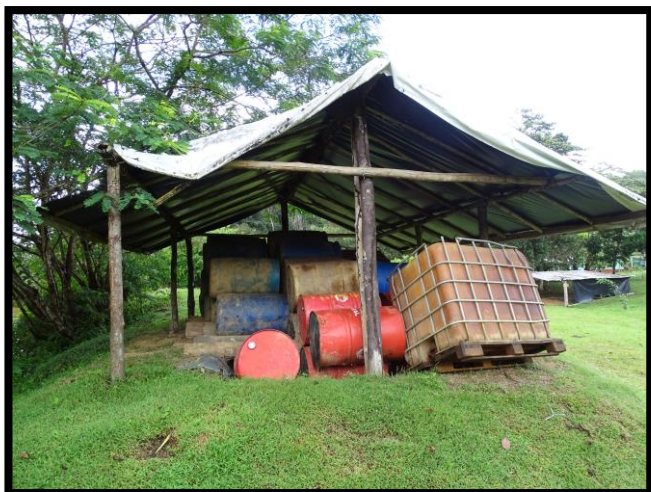
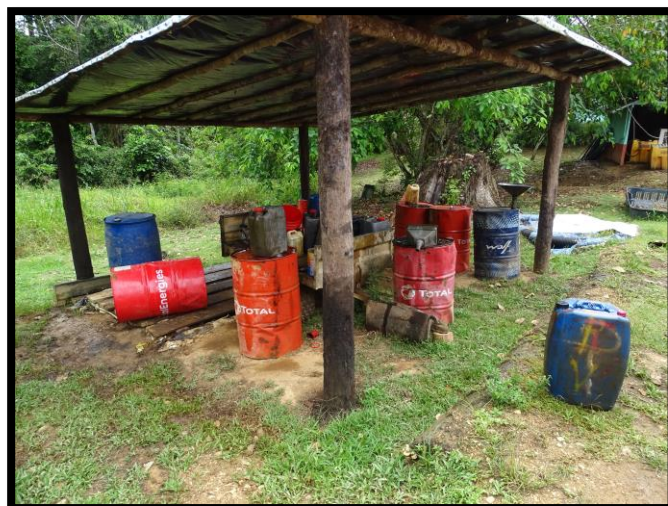
**CARBU** : mauvaise gestion hydrocarbures

Les hydrocarbures (carburants et huiles) doivent être stockés selon la réglementation. Ceci induit que les bidons doivent être entreposés dans des bacs de rétention pour prévenir toutes fuites. L'étiquetage est également demandé.

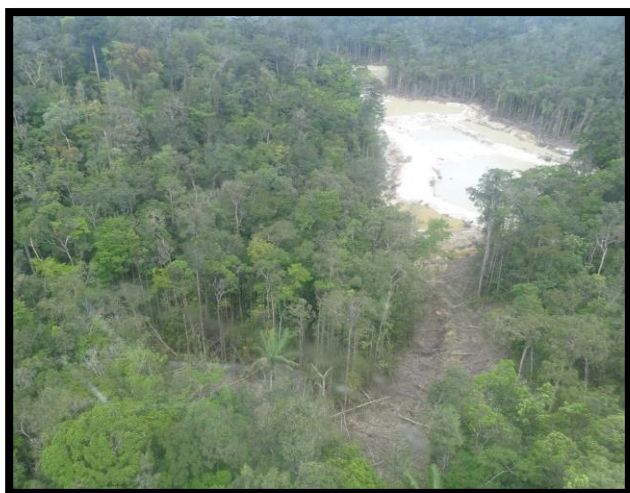
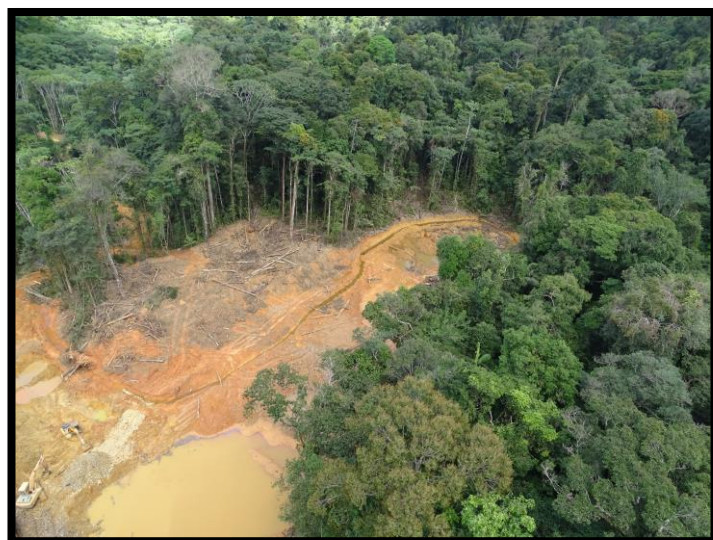
**HT** : travaux de déforestation réalisés en dehors du périmètre, Hors Titre.

Un exploitant minier obtient une autorisation pour un périmètre défini en amont. Certains exploitants exploitent en dehors des limites fixées. Sur les illustrations ci-dessous, les défrichements concernent des affluents qui n'étaient pas contenu dans le périmètre.

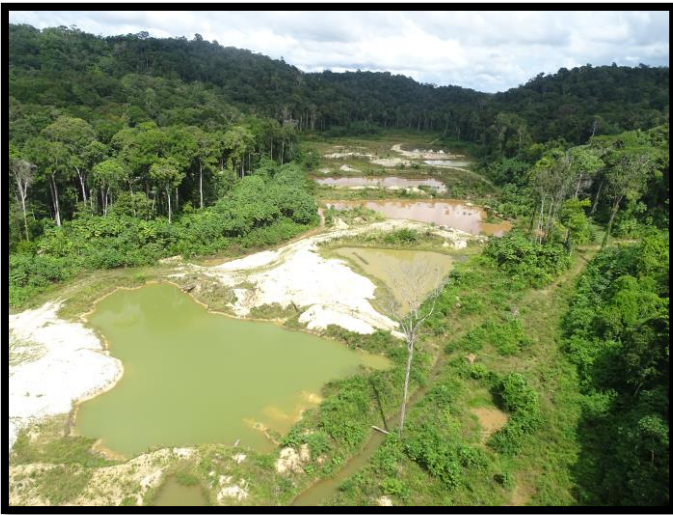
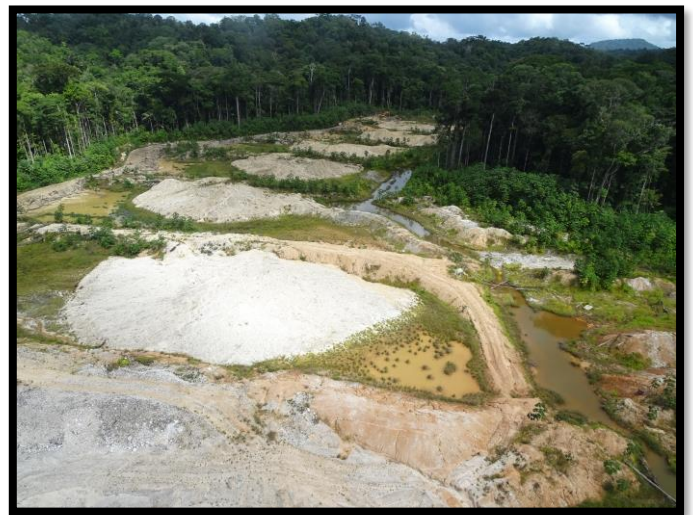
## REHAB : Défauts de réhabilitation

La réhabilitation d'un site minier demande que la crique soit reprofilée, les bassins d'exploitations rebouchés et les graviers régalez afin d'homogénéiser le sol. Les structures connexes doivent être démantelées. Ces critères sont le minimum demandé aux exploitants.

Les photos ci-dessous illustrent cette absence de respect des critères les plus basiques et donc les impacts à l'environnement qui resteront dans le temps.

Sur ces images la crique est canalisée et ne peut s'étendre sur le flat pour recréer un environnement naturel avec des crues cycliques. Les bassins ne sont pas vidangés, ils représentent des zones d'eaux qui vont être stagnantes et chaudes, ce qui ne correspond pas à l'état initial d'une zone de crique forestière.

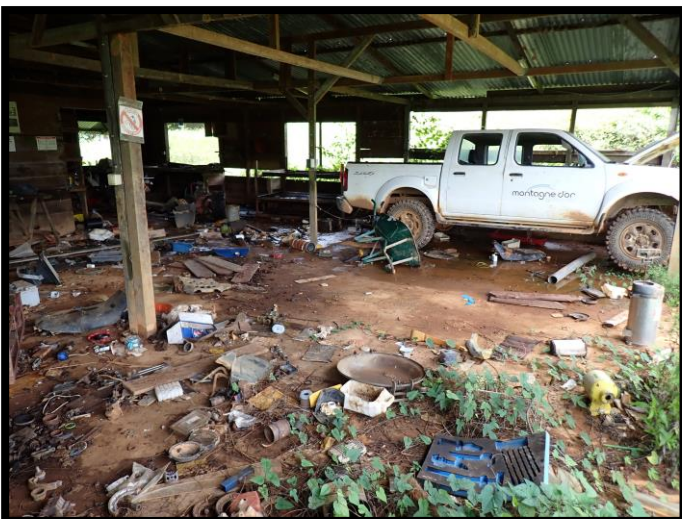
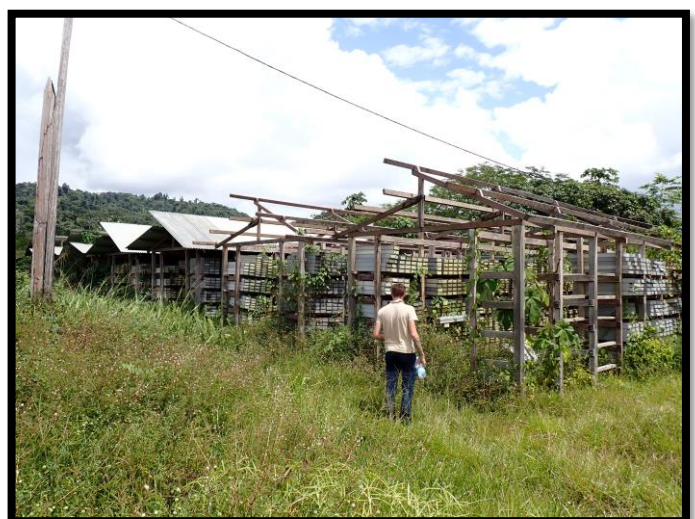
Ci-dessous l'abandon de la base vie et du matériel est total. L'évacuation des déchets est alors à la charge de l'Etat.

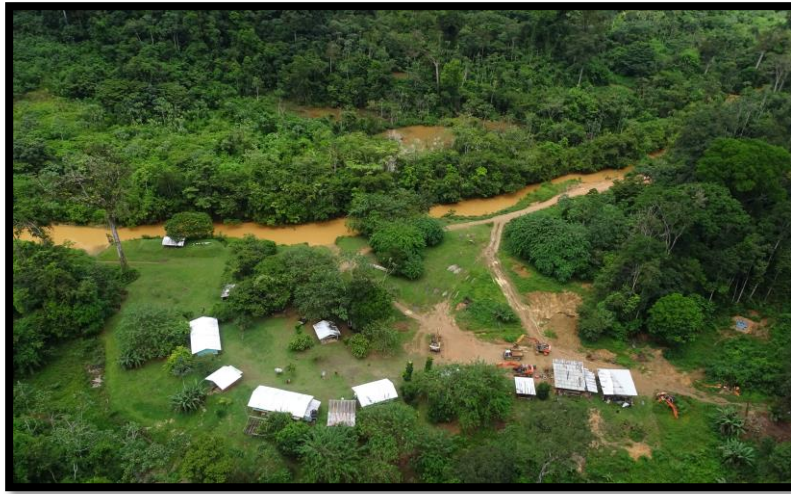
**ACT. HCOTAM** : Activités non autorisées par la COTAM

Certaines bases-vies ne sont encadrées par aucun contrat d'occupation. De nombreuses base-vies doivent faire l'objet de régularisation auprès de l'ONF.

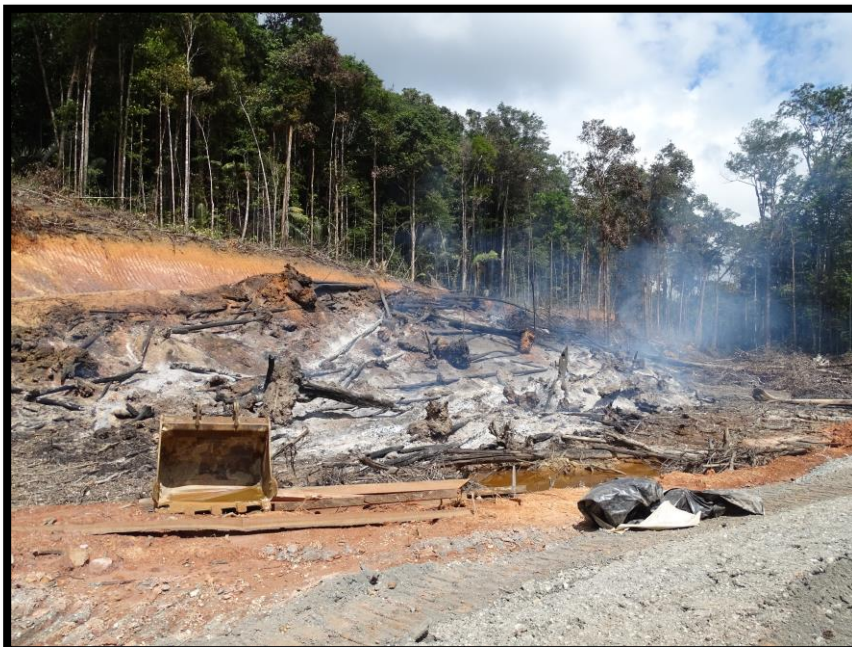
**NON RESPECT AP** : Activités non autorisées par l'Arrêté Préfectoral

Les andains (arbres coupés) sont indispensables à la réhabilitation pour dynamiser la reprise végétale. Ainsi il est interdit de brûler les andains, ils doivent être conservés. Fin 2023, de nombreux constats de brûlages d'andains ont été constatés sans que de cause soit véritablement identifiée.

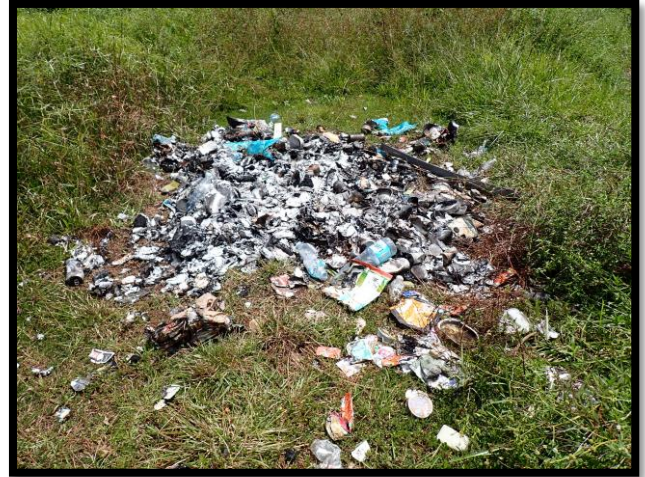
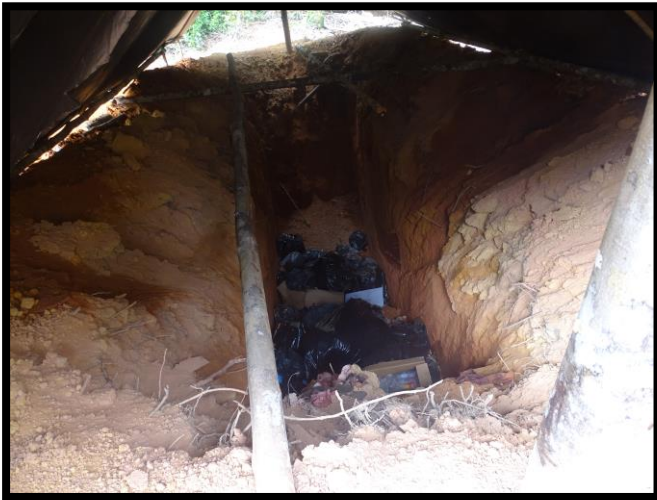
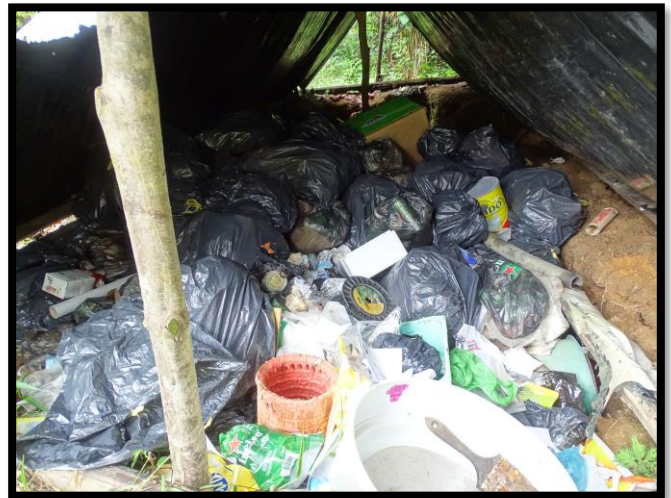
## **DECHETS** : Gestion des déchets non conforme

Les déchets non biodégradables doivent être évacués des sites miniers et traités dans les centres de tri adéquats. Cette demande est très peu respectée : les constats d'enfouissement des déchets sont quasi systématiques pour les déchets liés « à la vie sur place ».

En ce qui concerne, les déchets d'exploitation (métalliques, pièces usagées, huiles de moteurs) le sujet est identique.

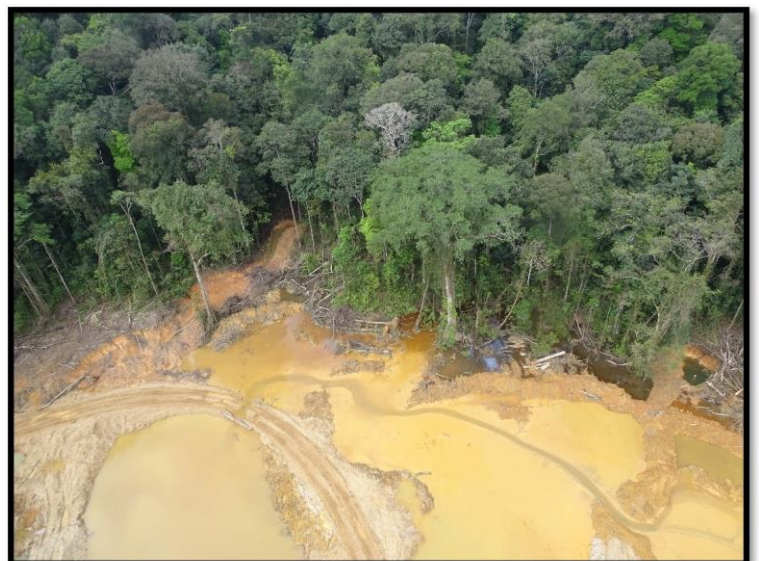
## **CONTI HYDRO** : Continuité hydrologique non respectée

L'exploitation alluvionnaire ayant pour objectif d'extraire l'or des bas-fonds, la gestion des eaux est omniprésente afin de maintenir une continuité hydrologique durant toute l'exploitation du projet minier. Il arrive que des constats de discontinuité soient observés comme ci -contre: un affluent n'est pas connecté à la crique et se jette directement dans un bassin de décantation.

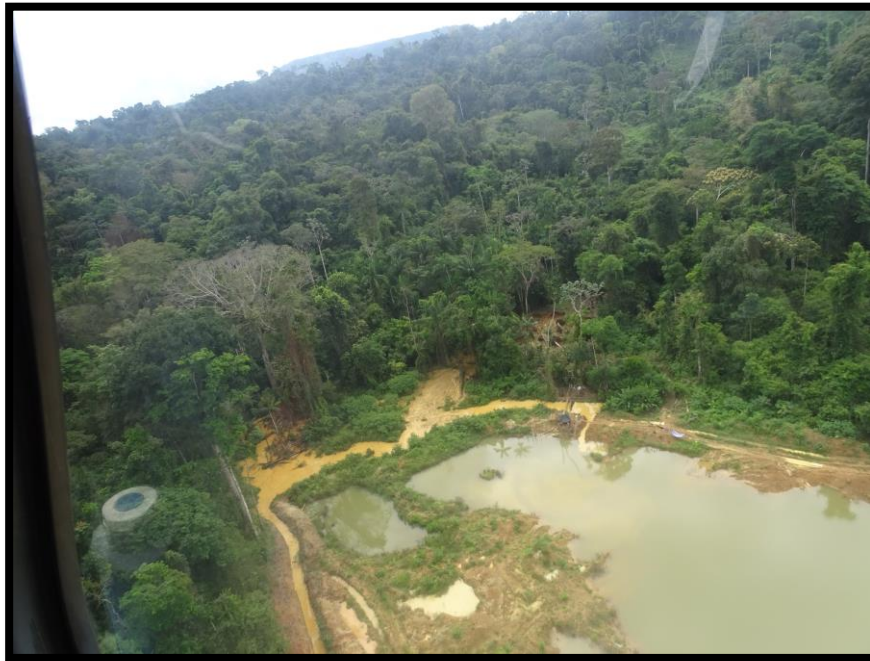
**Autres** : Cas particuliers

Il a été constaté des activités illégales sur un site légale en cours d'exploitation.

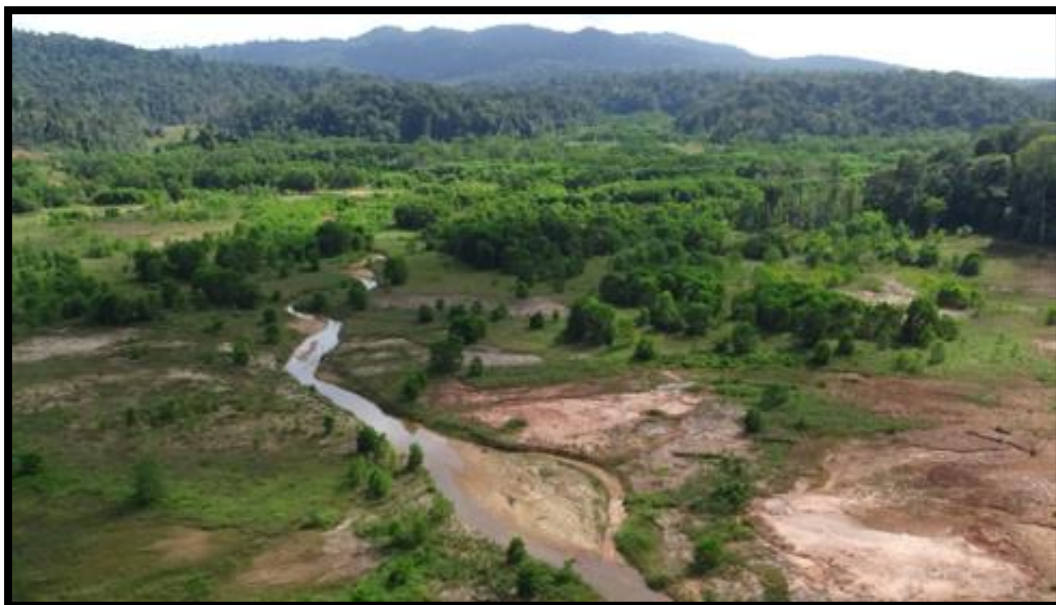
Autre constat, la progression de l'*Acacia mangium* sur certaines mines en l'absence de mesures d'endiguement du développement de cette espèce envahissante.

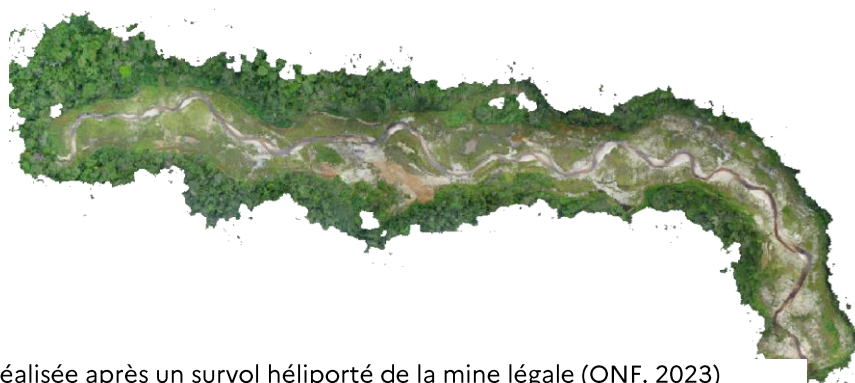
Orthophotographie réalisée après un survol héliporté de la mine légale (ONF. 2023)

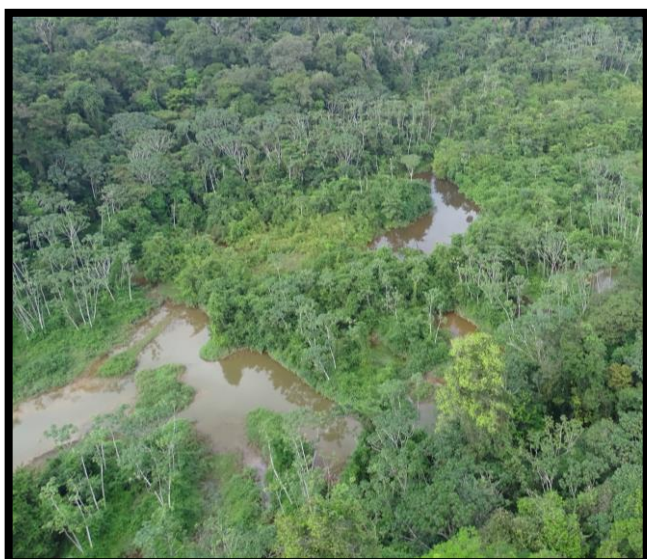
**EXEMPLE D'UN SITE ORPHELIN : RIVIERE BLANC, CRIQUE FAISANT LA LIMITE AVEC LA RNN DES NOURAGUES :  
La reprise végétale peut apparaître et peut donner l'illusion d'une réhabilitation correcte. Néanmoins, le LIDAR montre un état du cours d'eau complètement déstructuré.**

*Photographie de la Rivière Blanc*

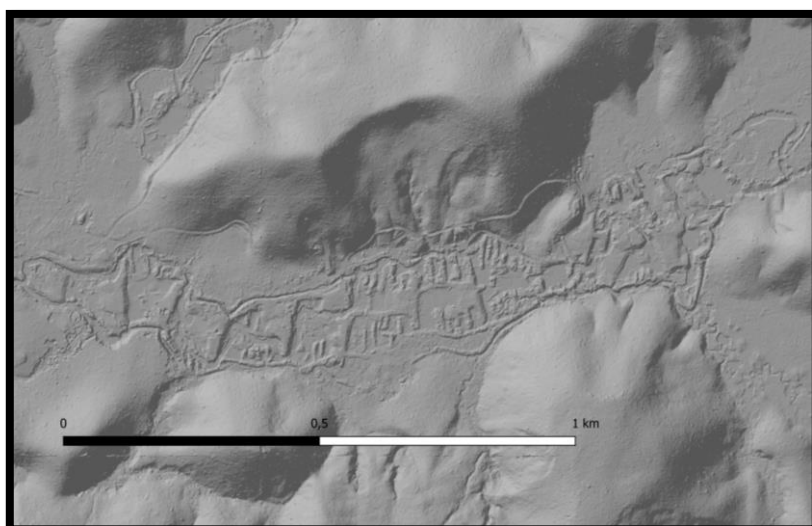
*LIDAR de la Rivière Blanc : ensemble du système de barranques visibles*

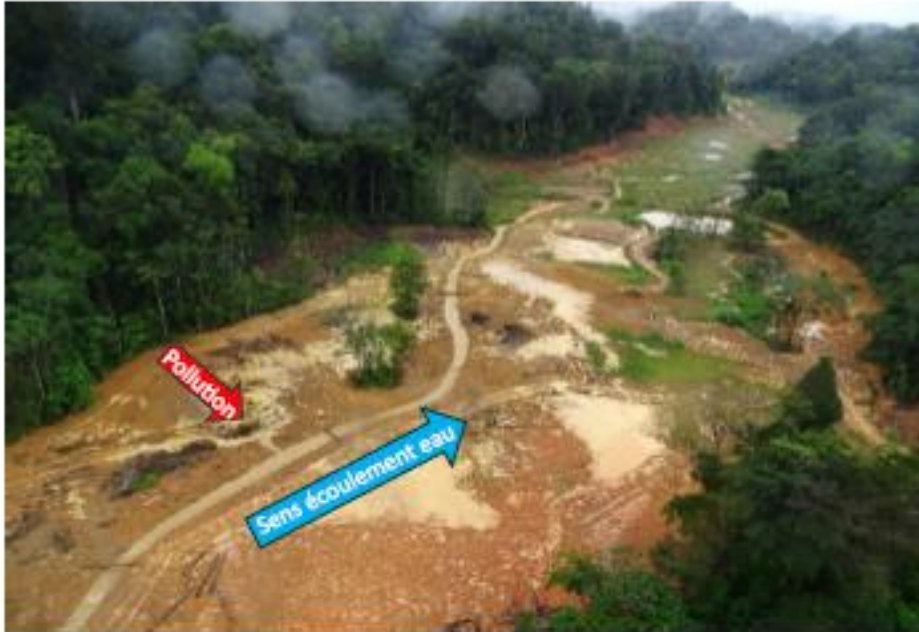
Figure 14 : travaux réhabilitation en saison des pluies AEX 09/20 Société CORREI – 10/03/2023 © J-M. Guiraud (phase IV). Constat pollution, ne faisant pas l'objet d'un PV car considéré comme non volontaire.

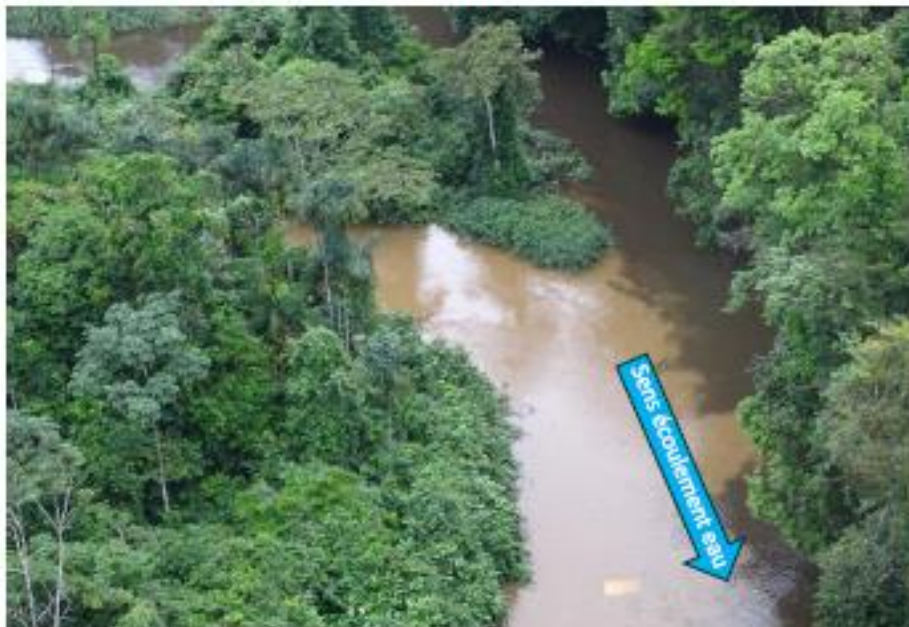
Figure 15 : Constat pollution MES confluence de la pointe Nord RNN : Brodal non polluée (à droite) Blanc-Mazin polluée (à gauche), formant la Haute-Comté. Confluence située à 13km en aval de l'AEX 09/20 de la société CORREI – AEX 09/20, survol du 10/03/2023 (phase IV)
