# Etat des lieux de l'état des berges

## Missions de reconnaissance et de prises de vues aériennes par drone

Camopi – Trois-Sauts

Hautes eaux – Mai 2022

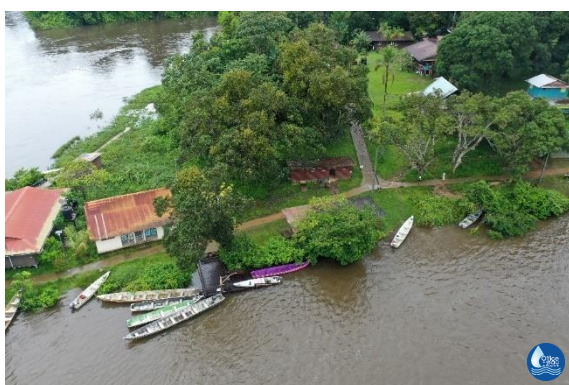
Figure 9 : Prise de vue drone, hautes eaux dispensaire, montée accès de la gendarmerie, 16/05/2022 (OEG/PAG)

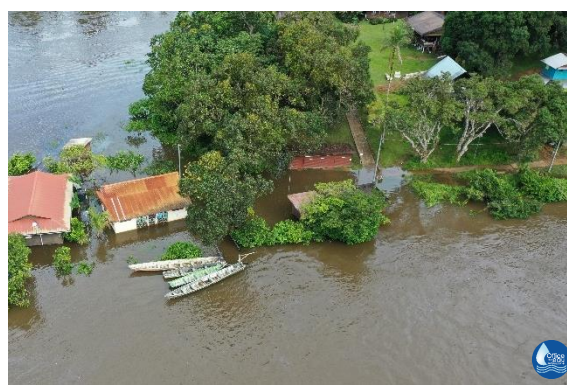
Figure 10 : Prise de vue drone, inondations, dispensaire, montée accès de la gendarmerie, 21/05/2022 (OEG/PAG)

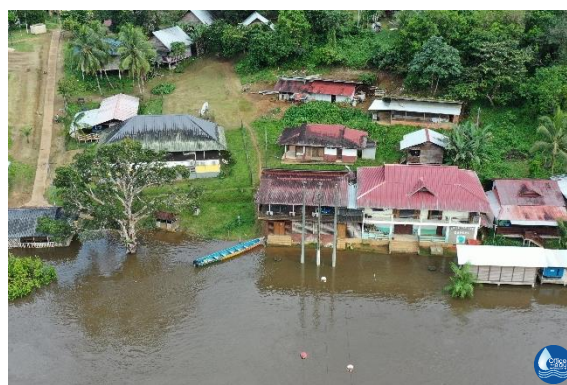
Figure 12 : Prise de vue drone, inondations, épicerie du bourg, 21/05/2022 (OEG/PAG)

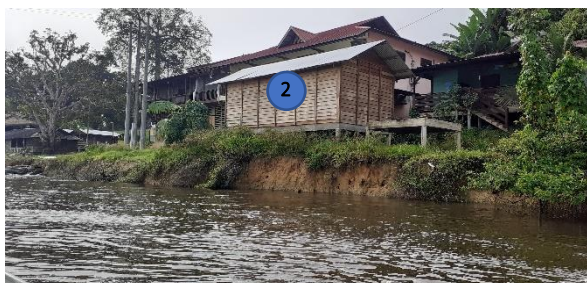
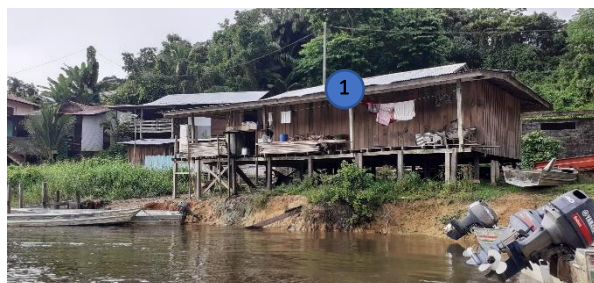
Figure 16 : Bâtiment privé, devant épicerie du bourg, prise de vue 26/07/2021 (PAG)

Figure 17 : Bâtiment privé, devant épicerie du bourg, prise de vue 26/07/2021 (PAG)

Ces deux bâtiments privés sont très proches du bord de berge

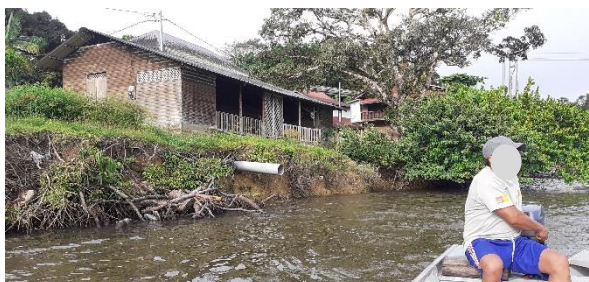
Figure 20 : Bâtiment privé vulnérable, canalisation témoin du recul des berges, prise de vue 26/07/2021 (PAG)

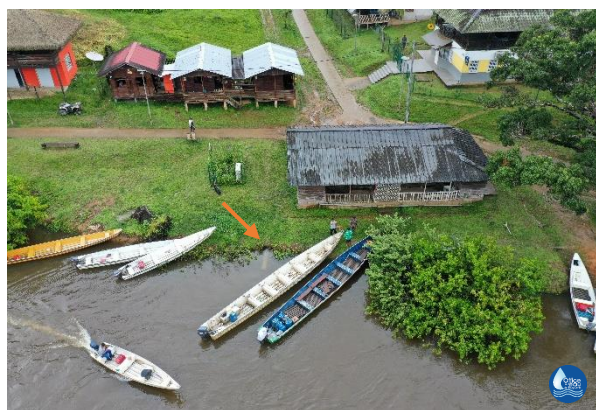
Figure 21 : Canalisation témoin du recul des berges, vulnérabilité d'un bâtiment privé, parking des pirogues, prise de vue aérienne, 16/05/2022 (OEG, PAG)

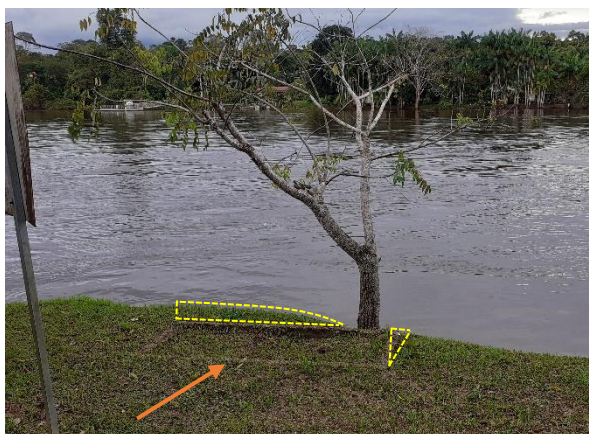
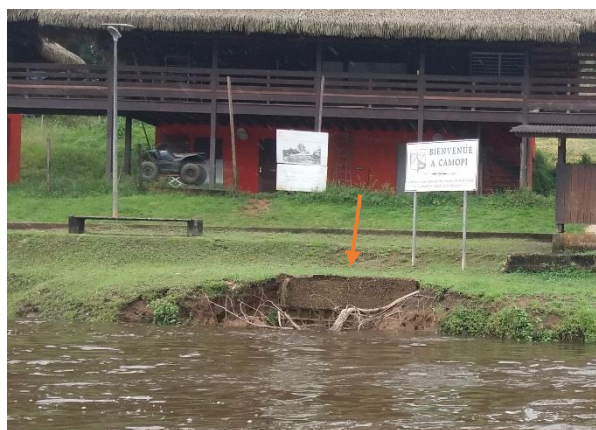
Figure 22 : Prise de vue depuis la berge (Juillet.21 - PAG)

Figure 23 : Prise de vue drone (Mai.22 - PAG)

Comparaison de photographies prises en juillet 2021 (PAG) et mai 2022 (OEG/PAG) : l'arbre présent au coin de la structure bétonnée est tombé. La berge a reculé de plus d'1 m environ en moins d'un an.

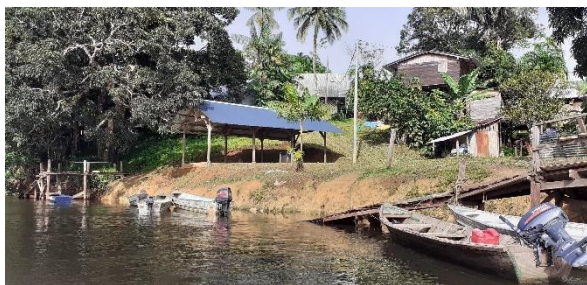
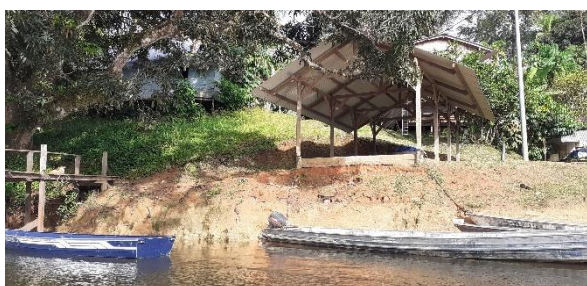
Figure 25 : Prise de vue du carbet gragerie sur l'Oyapock, 26/07/2021, PAG

Figure 26 : Prise de vue du carbet gragerie, 26/07/2021, PAG

Le carbet gragerie est un carbet communautaire, utilisé par les habitants pour la confection du couac. Il est implanté en bordure de berge et le sol sous la dalle bétonnée s'érode petit à petit. De nombreuses pirogues accostent à proximité et devant le bâtiment et sur le dégrad situé immédiatement en amont.

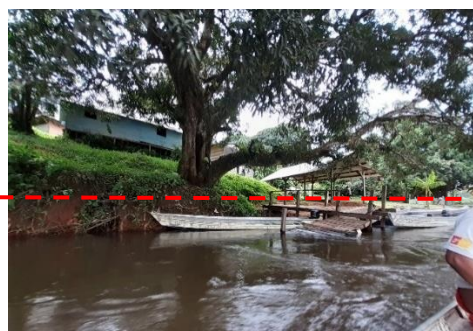
Figure 28 : Prise de vue du dégrad en amont immédiat du carbet gragerie, du 15/06/2021 (PAG)

Le dégrad en hautes eaux est quasiment intégralement submergé et n'est pas adapté au débarquement des personnes et marchandises. La berge est végétalisée par des espèces basses puis des arbres plus imposants.

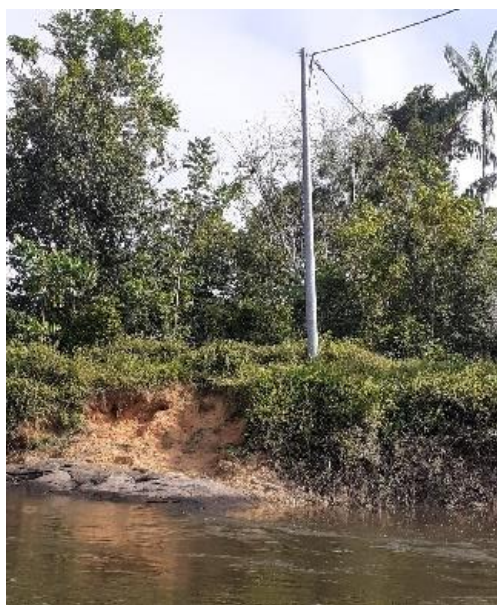
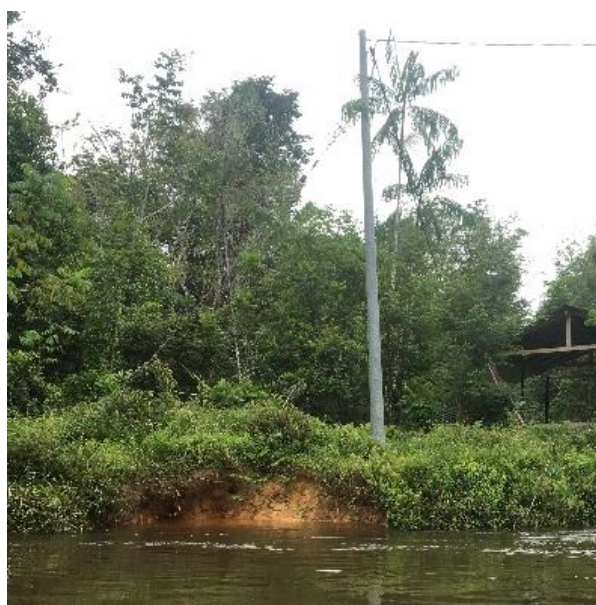
Figure 30 : Prise de vue du 26/07/2021, poteau électrique sur l'île diable, raccordant Ilet Mulat au bourg

Figure 31 : Prise de vue du 16/05/2022, poteau électrique sur l'île diable, raccordant Ilet Mulat au bourg

Le poteau électrique raccordant Ilet Mulat au bourg de Camopi est menacé par l'érosion.

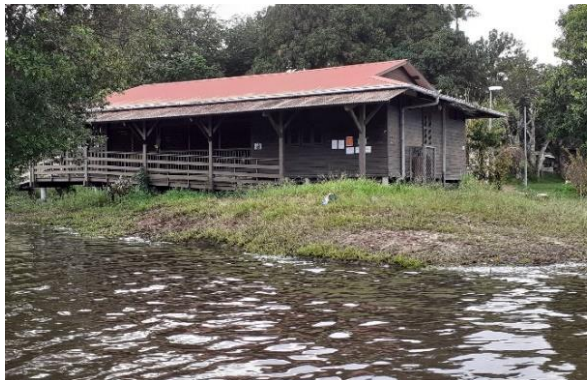
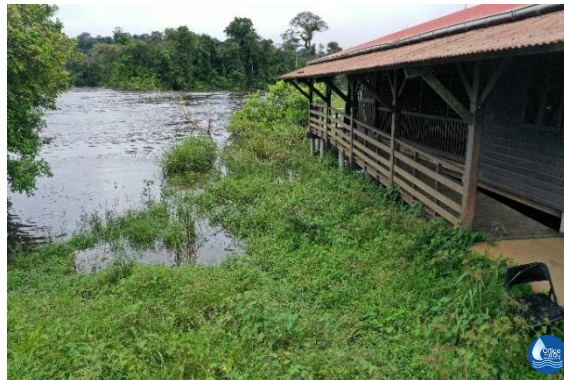
Le dispensaire est un des bâtiments des plus menacé par la montée des eaux et par l'érosion des berges. Les prises de vues ci-après illustre ces constats.

Figure 32 : Prise de vue du dispensaire en hautes eaux, 15/06/2021 (PAG)

Figure 33 : Prise de vue aérienne du dispensaire, 16/05/2022, OEG-PAG

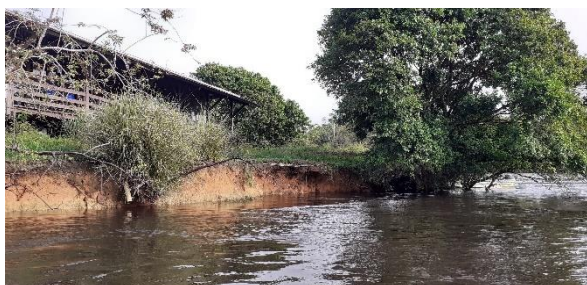
Figure 34 : Prise de vue du dispensaire le 26/07/2021 (PAG), côté Oyapock, présence de végétalisation avec rôle protecteur

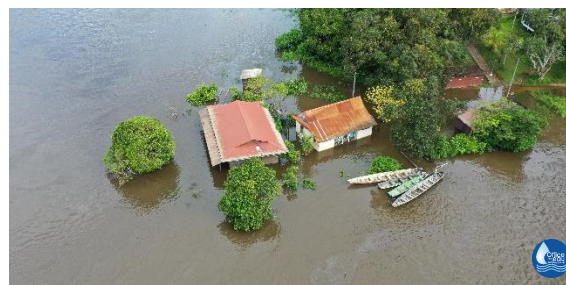
Figure 35 : Prise de vue aérienne du dispensaire, 21/05/2022, OEG-PAG

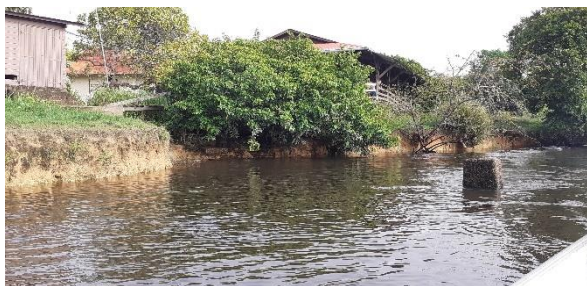
Figure 36 : Prise de vue du dispensaire, le 26/07/2021 (PAG), côté Oyapock, présence de végétalisation moyenne, mobile avec rôle protecteur

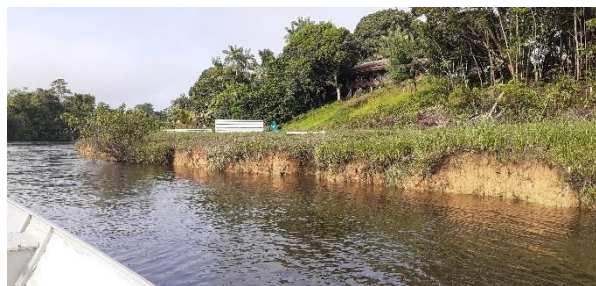
Figure 37 : Prise de vue en amont du dispensaire, zone de dépose hélicoptère en contrebas de la gendarmerie du bourg de Camopi, le 26/07/2021 (PAG).

Berges abruptes, présence de végétation basse rampante.

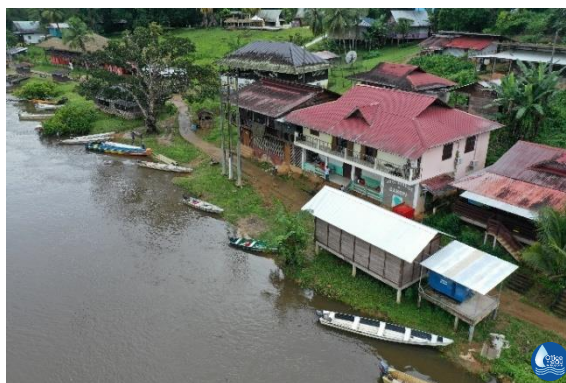
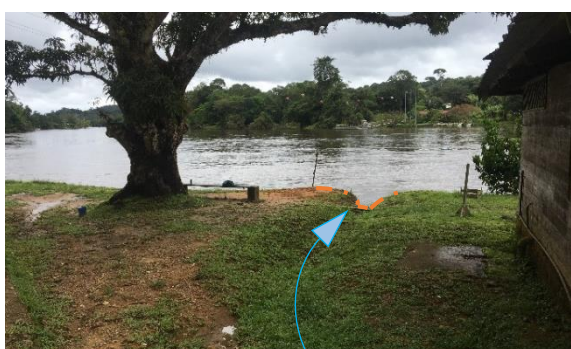
Figure 50 : Prise de vue le 16/05/2022 (PAG), écoulement des eaux pluviales, rejet du fossé non aménagé directement dans la rivière Camopi

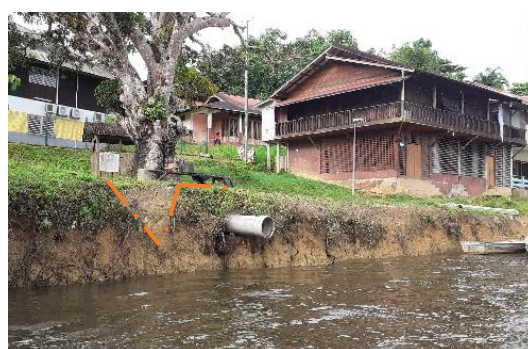
Figure 51 : Prise de vue le 21/07/2021 (PAG), écoulement des eaux pluviales, rejet du fossé non aménagé directement dans la rivière Camopi

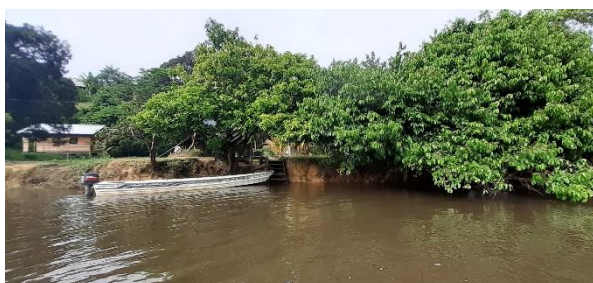
Figure 52 : Prise de vue du 26/07/2021 (PAG), protection végétale existante des berges en amont de Camopi bourg.

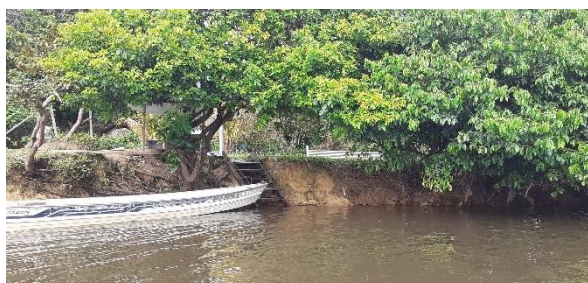
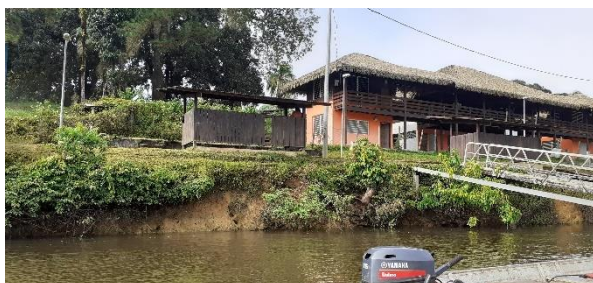
Figure 53 : Prise de vue du 26/07/2021 (PAG), Rôle protecteur de la végétation au niveau du dégrad principal de Camopi bourg

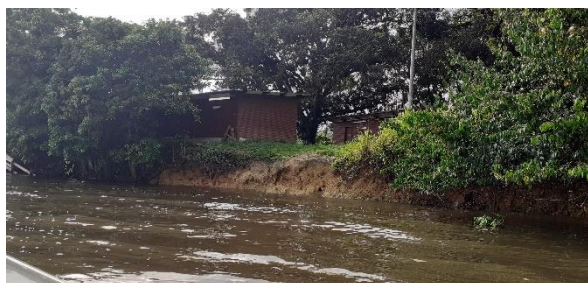
Figure 54 : Prise de vue du 26/07/2021 (PAG), Rôle protecteur de la végétation au niveau des bâtiments de la CTG et du carbet de déchets électroménagers

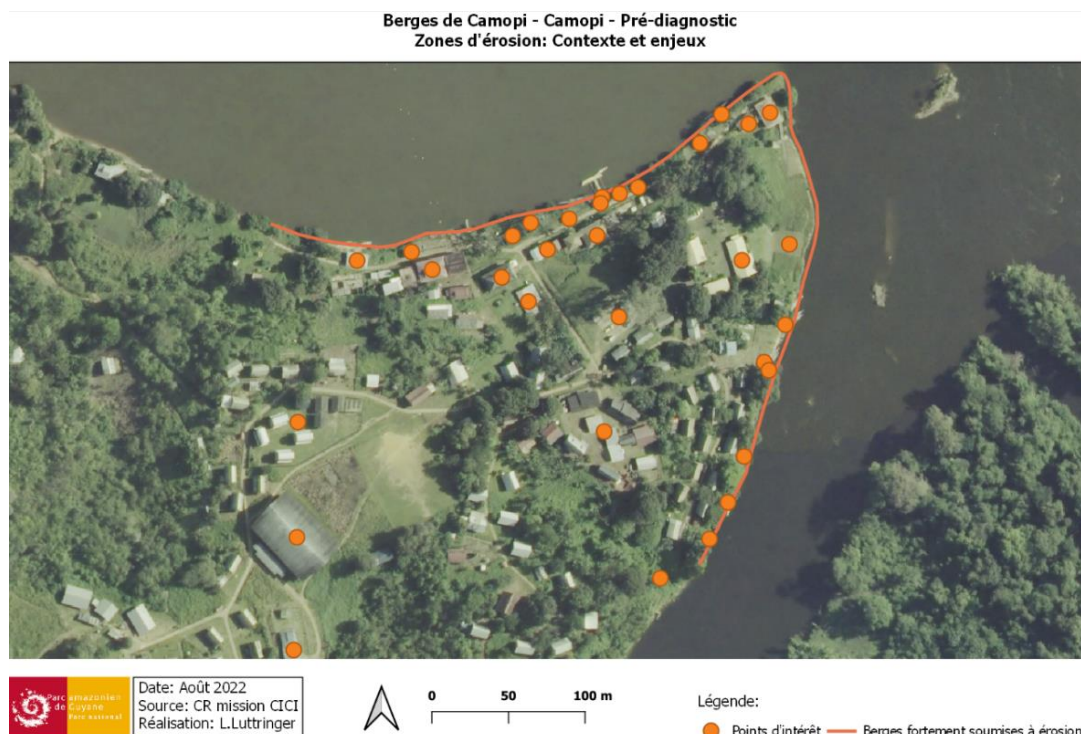
Figure 55 : Localisation des enjeux à proximité des zones présentant de fortes érosions sur le bourg de Camopi

Les principales zones touchées par l'érosion concernent la pointe du village et le secteur du stockage de déchets. La pointe de la confluence, par force d'érosion est amenée à être modifiée pour s'arrondir

d'avantage aussi tout le secteur du dispensaire et du local de la CTG disparaîtront à moyen terme si rien n'est fait. La partie du stockage de déchets est également à risque, une concavité peut être observée à ce niveau, qui démontre une zone d'érosion marquée.

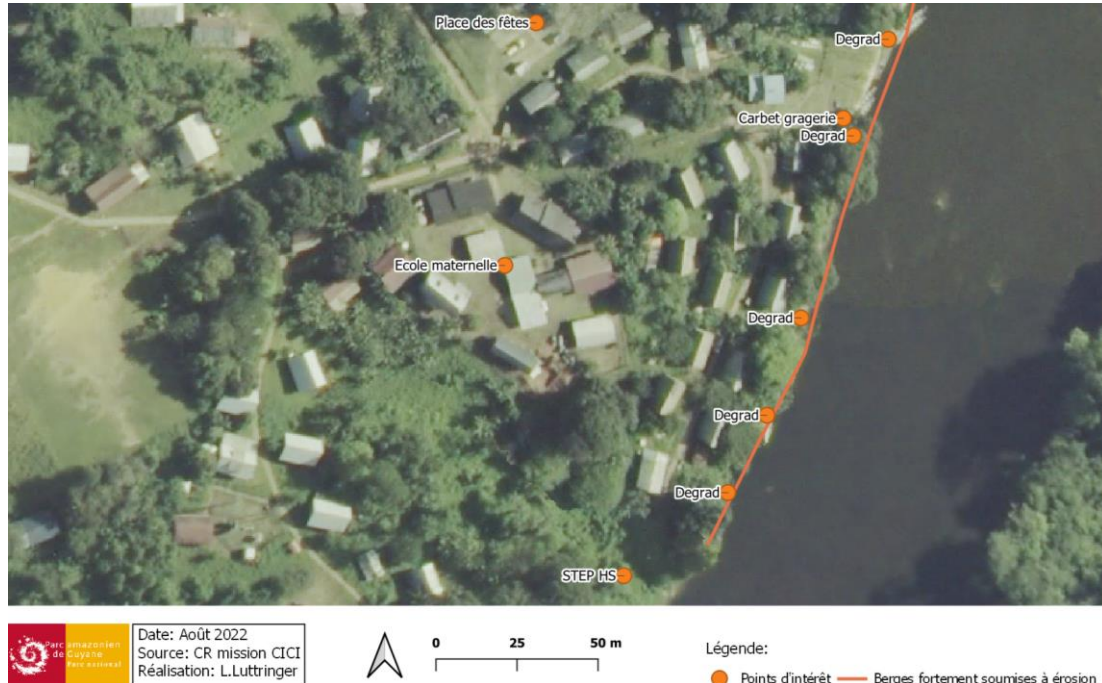
Figure 57 : Localisation des enjeux à proximité des berges fortement érodées au droit du bourg de Camopi, secteur Oyapock.

Ce secteur a un relief plus marqué et bien qu'à proximité du cours d'eau, semble être moins à risque. Les bâtiments observés sont essentiellement des habitations individuelles.

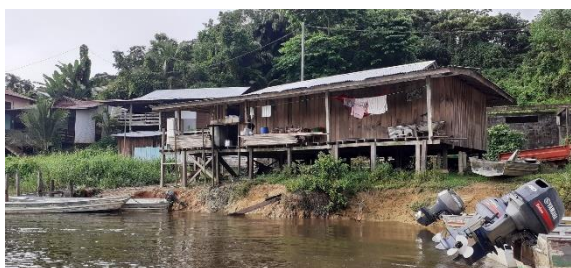
Figure 58 : Prise de vue du 21/07/2021 (PAG) bâtiment privé en amont de l'épicerie du bourg

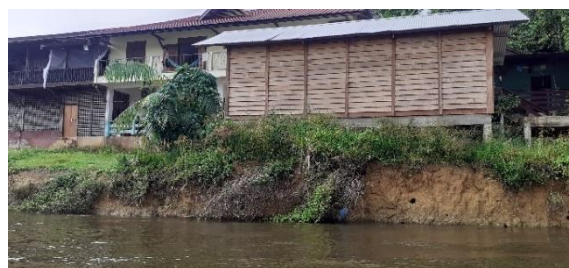
Figure 59 : Prise de vue du 21/07/2021 (PAG) bâtiment privé en face de l'épicerie du bourg

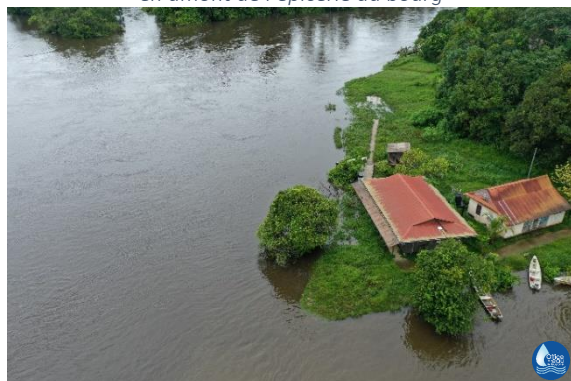
- ⇒ Le dispensaire (il doit être relocalisé prochainement),
- ⇒ Le poteau électrique raccordant l'îlet Mulat au bourg de Camopi
- ⇒ Les poteaux de raccordement électriques du bourg à la centrale de production à village soleil,
- ⇒ Le local de la CTG,
- ⇒ Les voiries du bourg,
- ⇒ Les dégrads situés sur l'Oyapock entre la station d'épuration et le dispensaire
- ⇒ Des bâtiments privés situés légèrement en amont du bourg de Camopi en bordure immédiate des rivières Camopi et Oyapock
- ⇒ Le bâtiment proche du Parc Amazonien, à proximité du poste de refoulement,
- ⇒ ...

Figure 60 : Prise de vue drone du 16/05/2022 (OEG-PAG) du dispensaire du bourg de Camopi

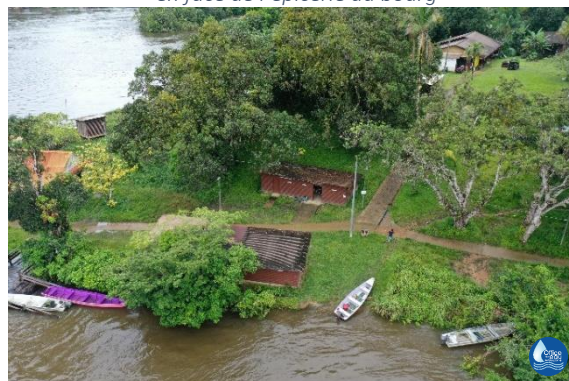
Figure 61 : Prise de vue drone du 16/05/2022 (OEG-PAG), du local en face de la gendarmerie (CTG ?)

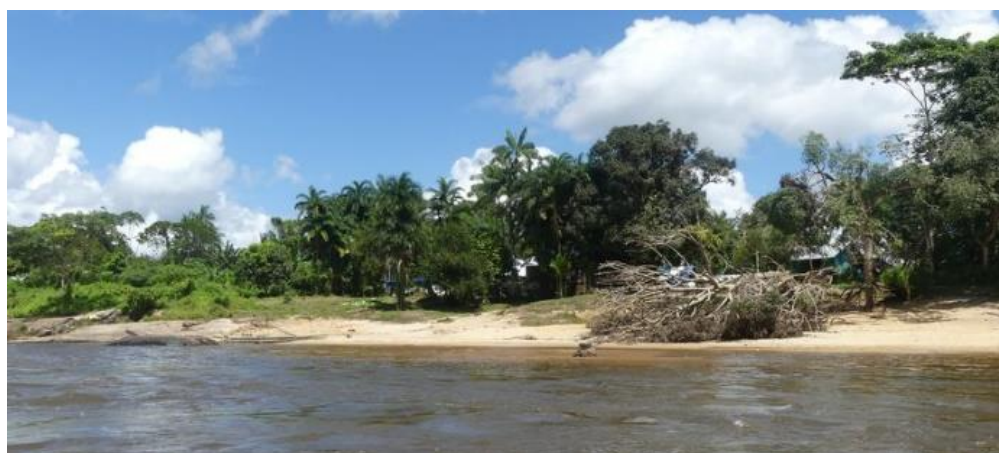
Les variations du niveau du fleuve mettent à nu ou submergent des plages de sables. Lors de la mission de mai 2022, un manguier présent en bord de berge du village Roger s'est effondré suite aux fortes crues. En dehors de ce secteur d'accès au village, les abords du village sont relativement protégés par les rochers en amont (au niveau du bourg). Le secteur soumis à érosion représente un linéaire d'environ 130 m avec une érosion très accentuée sur un tronçon de 80 mètres environ.

Figure 66 : Prise de vue plage de sable de Roger, au niveau du manguier tombé en mai (Juin 2022-PAG)

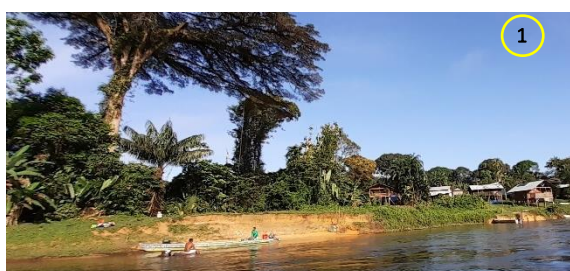
Figure 68 : Prise de vue (Juillet 2021 – PAG), berges et protection végétale en amont direct des dégrads de Zidock

- En amont des dégrad de Zidock (zone déjà végétalisée, pente modérée et impact du courant plus faible) ;
- Au niveau du village Kupi (zone déjà partiellement végétalisée, impact du courant plus faible dû à la morphologie du cours d'eau) ;
- En amont et aval de Miso (zone déjà végétalisée, pentes modérées) ;
- Au droit de Pina, particulièrement à l'amont et à l'aval (zone déjà végétalisée en amont et aval) ;
- En amont de Yawapa (proche du forage AEP).

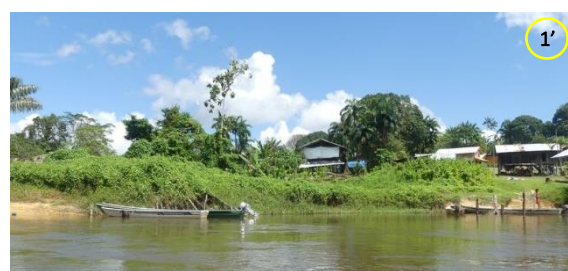
Figure 69 : Prise de vue (Juin 2022 – PAG), végétation basse présente au droit de l'ancien Kwata Kaman, zone inondée en période de très hautes (zone tampon)

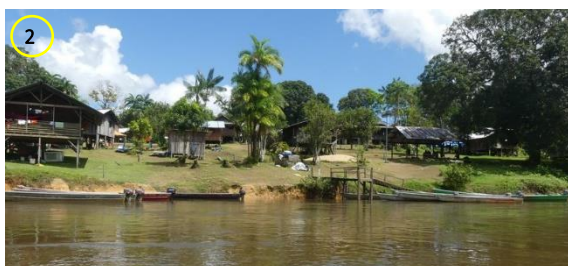
Figure 72 : Prise de vue (Juin 2022 – PAG), dégrads principaux du village Zidock

En second lieu, les villages de Zidock, Miso, Lipo Lipo et Pina, présentent des érosions fortes mais particulièrement localisées au droit des ouvrages de débarquement de type dégrad.

Au droit des dégrads et de berges à pic », des techniques de confortement mixte ou des terrassement plus importants pourront d'avérer nécessaires.

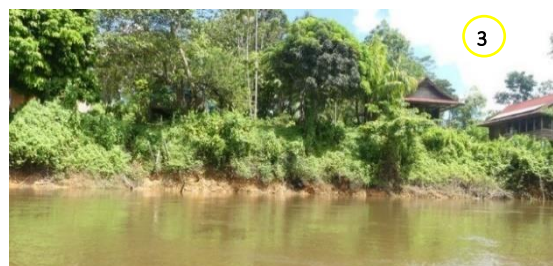
Figure 73 : Prise de vue (Juin 2022 – PAG), végétation sur les berges au niveau du manguier à l'aval des dégrads de Zidock (proche logements enseignants)

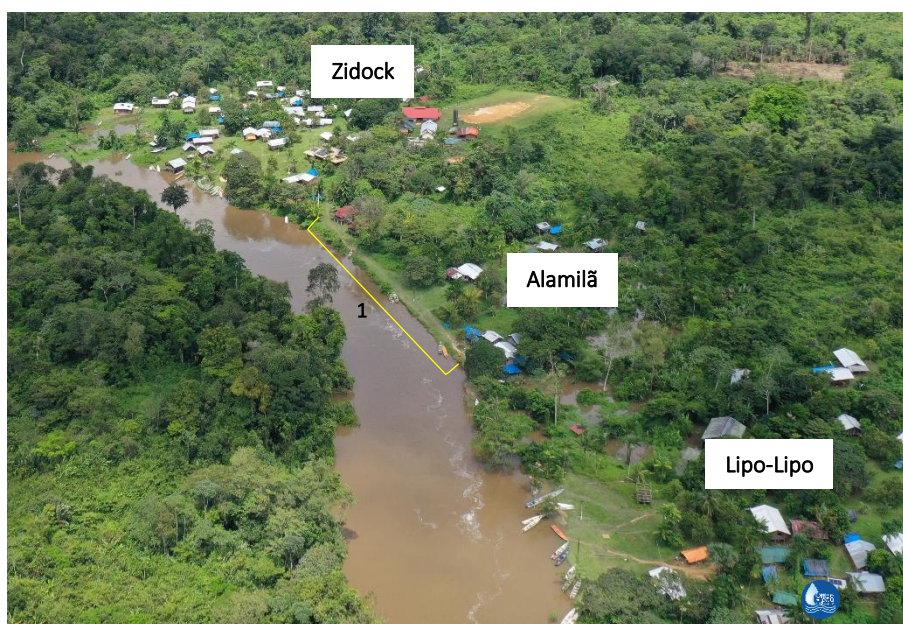
Lors de la mission de mai 2022, les berges n'étaient quasiment plus visibles. Le ponton permettant de rejoindre Alamilã à Lipo Lipo était totalement immergé. Le secteur d'Alamilã est un de deux secteurs de Trois-sauts présentant un degré d'érosion des plus critique. Le linéaire représente environ 150 m avec un très fort degré d'érosion. Aussi, l'étude de certaines photographies prises par drone à un jour d'intervalle ont permis d'estimer un arrachement de berge important (probablement de l'ordre de 50 cm) lors de la mission (voir figure 79 et 80).

**Alamilã comme d'autres bourgs de ce secteur est situé entre un tributaire situé en aval et dont la zone est utilisée pour de l'abattis, et la rivière Oyapock. Durant les fortes crues, ce tributaire se remplit d'eau pour écrêter la crue, il favorise alors davantage de vitesses de courants et d'échange entre la berge et l'eau dans le secteur.**

Figure 74 : Prise de vue drone (20/05/2022) du village Alamilã et localisation des photographies ci-dessous

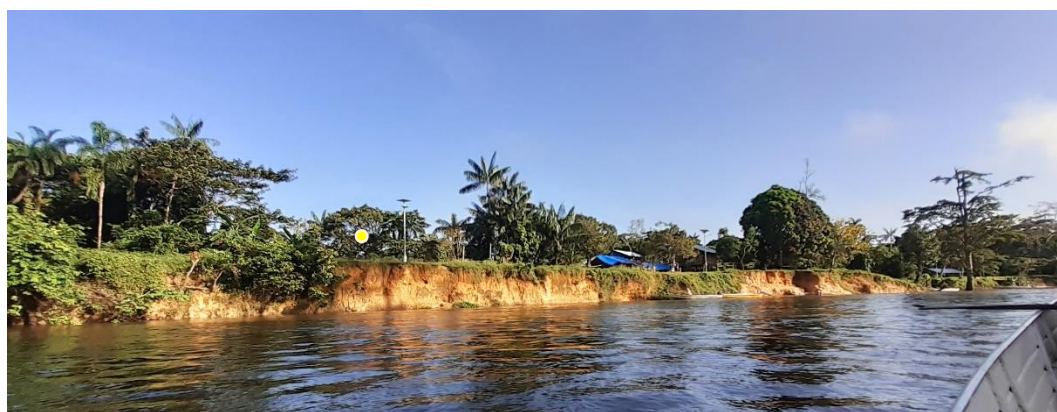
Figure 77 : Prise de vue (Juillet 2021 – PAG), berges au niveau du village Alamilã

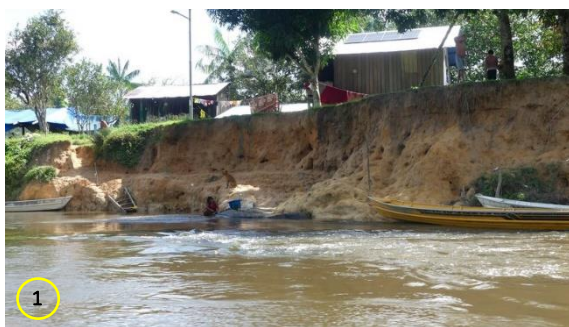
Figure 78 : Prise de vue (Juin 2022 – PAG), berges et accès de débarquement non aménagé au niveau du village Alamilã

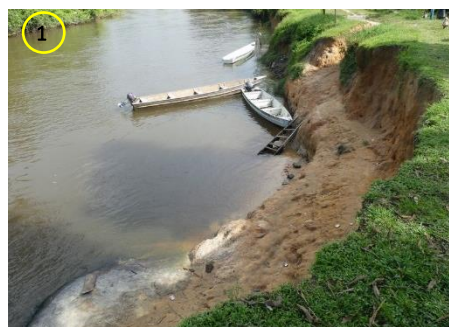
Figure 79 : Prise de vue (Juin 2022 – PAG), berges au niveau de l'accès principal au village Alamilã

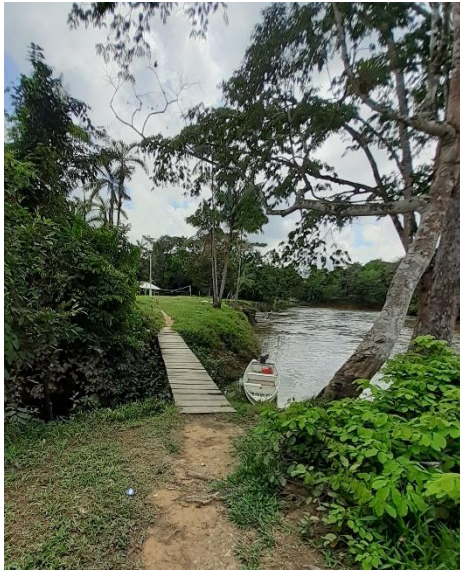
Figure 80 : Prise de vue (Juillet 2021 - PAG), passerelle reliant le village Alamilã à Lipo Lipo

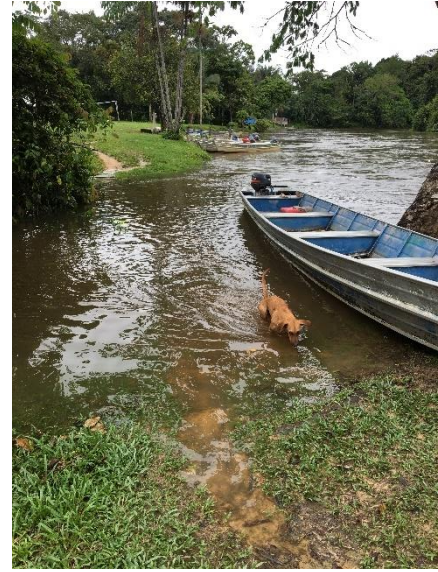
Figure 81 : Prise de vue (Mai - PAG), passerelle reliant le village Alamilã à Lipo Lipo

Cette passerelle indique la présence d'une crique.

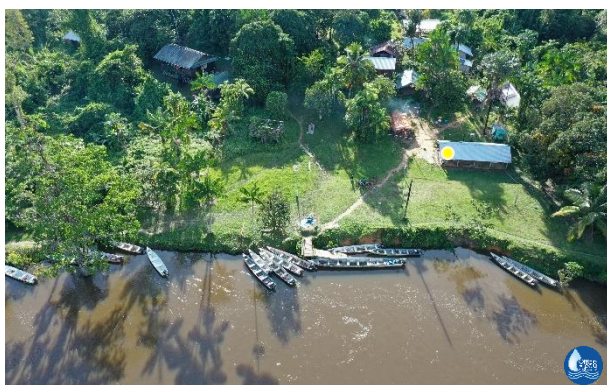
Lors de la mission de mai, le ponton d'accès à Lipo-Lipo était totalement immergé. Le niveau d'eau venait au niveau de la PMH d'alimentation en eau potable.

La crique entre Alamila et Lipo Lipo a considérablement grossi pour atteindre notamment le carbet du PAG. Cette crique semble se comporter comme une zone tampon en période de très hauts niveaux du fleuve. Les berges du village de Lipo-Lipo sont soumis à des phénomènes d'érosion, notamment au niveau et en aval du ponton de débarquement. Entre Lipo-Lipo et Kalana, la végétation semble jouer un rôle de protection aux berges face à l'érosion. Le linéaire de berge soumis à érosion au niveau du village Lipo Lipo représente environ une centaine de mètres, dont 60 m d'érosion très accentuée.

Figure 84 : Prise de vue drone (17/05/2022), village Lipo Lipo (OEG, PAG)

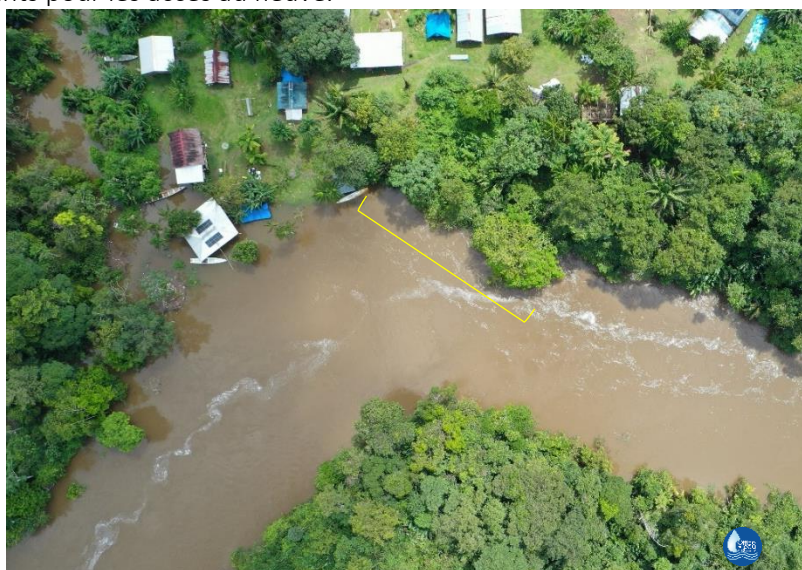
L'épicerie de Florence/Ichy était entourée d'eau avec un niveau qui atteignait les plus hautes marches de l'escalier accédant au plancher. Au niveau du village Kalana, l'érosion des berges semble surtout accentuée au niveau de la concavité du méandre. En effet, ce village est à la fois en bord de berge de l'Oyapock mais on détecte également un petit tributaire sur la gauche qui se déverse dans la rivière.

Au droit des secteurs habités, l'érosion représente un linéaire d'une cinquantaine de mètres environ. Une trentaine de mètres située dans la courbure est particulièrement soumise à érosion mais n'est pas beaucoup utilisée par les habitants pour les accès au fleuve.

Figure 87 : Prise de vue drone (20/05/2022), village de Kalana (OEG, PAG)

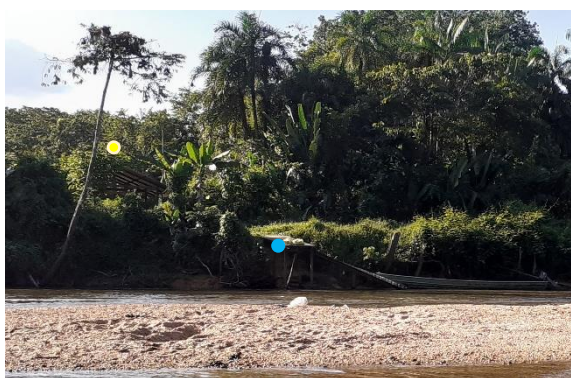
Le ponton qui avait pu être observé totalement hors d'eau en août 2021 n'était plus visible et totalement immergé lors de la prise de vue du 18 mai 2022. Les habitations sont un peu éloignées de la berge et relativement en hauteur ce qui les protège des hauts niveaux d'eau. Les berges semblent moins soumises au phénomène d'érosion. Le linéaire de berge soumis à des phénomènes d'érosions modérés est d'environ 20 puis 70 mètres au droit de Kupi.

Figure 92 : Prise de vue, (Août 2021 – PAG), Degrad, village Kupi (OEG, PAG)

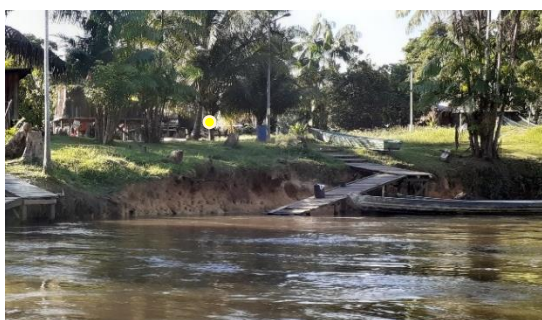
Figure 94 : Prise de vue (Août 2021 – PAG), village Miso

La majorité des pontons du village Miso étaient totalement immergés. Le forage AEP (PMH) n'était pas directement menacé car situé sur une zone plus haute.

La passerelle reliant deux secteurs du village Miso était immergée. Les berges présentent des degrés d'érosion relativement hétérogènes. Cela représente environ 150 m et 70 m linéaire.

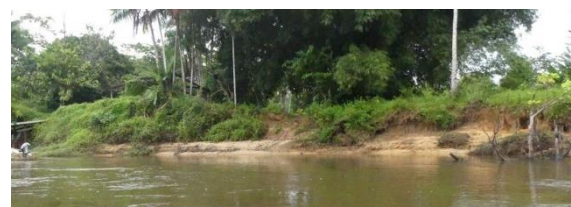
Figure 97 : Prise de vue (Juin 2022 – PAG), Village Miso amont, plage de sable et bambous en haut de berges

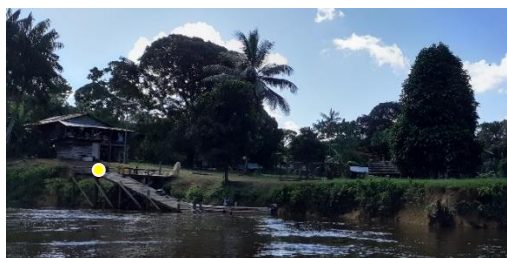
Figure 99 : Prise de vue (Juillet 2021 – PAG), village Pina

Le ponton du village Pina était totalement immergé lors de la mission. Le niveau d'eau venait au contact du périmètre immédiat matériel du forage AEP (PMH).

Certaines habitations les plus proches du fleuve et de la crique en aval avaient leurs pilotis dans l'eau. Le reste du village se situant sur une zone plus haute, était moins menacé par la montée des eaux. Le degré d'érosion des berges est relativement hétérogène sur le secteur puisqu'une partie est relativement préservée par la végétation. Le linéaire de berge concerné par l'érosion est d'environ une centaine de mètres.

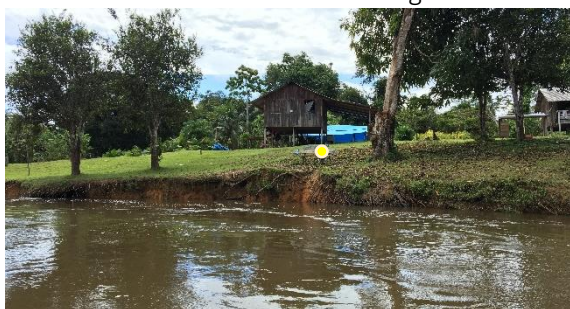
Figure 104 : Prise de vue (17/05/2022), village Yawapa (aval)

La hausse du niveau d'eau a pu être constatée entre l'arrivée le mardi 17/05, où les eaux du fleuve étaient déjà hautes et le jeudi, où le fleuve était en crue. La crique séparant le village de Yawapa a également débordé. La passerelle reliant ces deux secteurs était totalement immergée. Le banc en bois permet d'illustrer la hausse de plus d'un mètre du niveau d'eau, il est identifié par sur les différentes photographies. Le forage AEP était limitrophe du niveau du fleuve. Les habitations étant situées sur des zones hautes, elles ne sont pas directement menacées par les crues. L'érosion est particulièrement accentuée sur le village de Yawapa et notamment sur sa partie aval. L'érosion des berges représente un linéaire d'environ 200 m au niveau du village, dont 150 m face à une érosion très accentuée des berges.

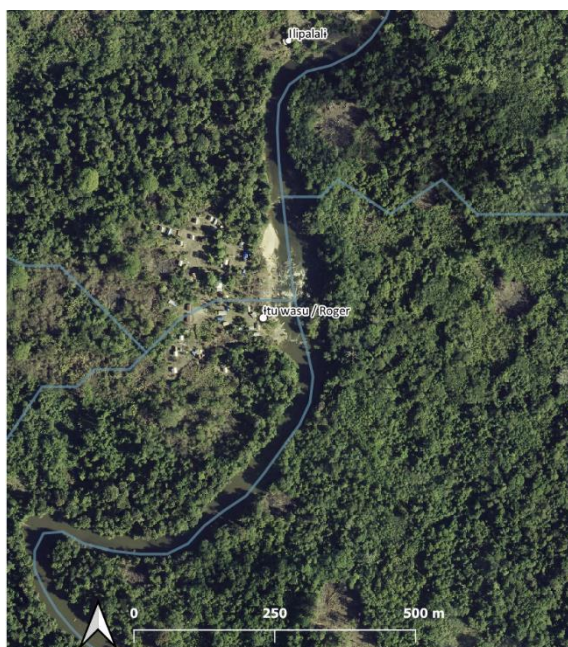
Figure 111 : Orthophotographie de 2018, centrée sur le village de Roger

Tous les bourgs présentés ci-dessous sont en aval d'un grand saut qui s'étend sur plus d'une vingtaine de mètre avec 3 principales marches, pour un dénivelé d'au moins 5 mètres en saison des pluies et de 10 mètres en saison sèche. Cela démontre la force de la rivière.

Aussi si les volumes d'eau sont plus importants qu'auparavant, les bourgs en aval du saut ainsi que dans les concavités des méandres seront davantage soumises à érosion : Roger, Lipali, Zidock, Alamilá, Lipo Lipo, sont les principaux concernés.

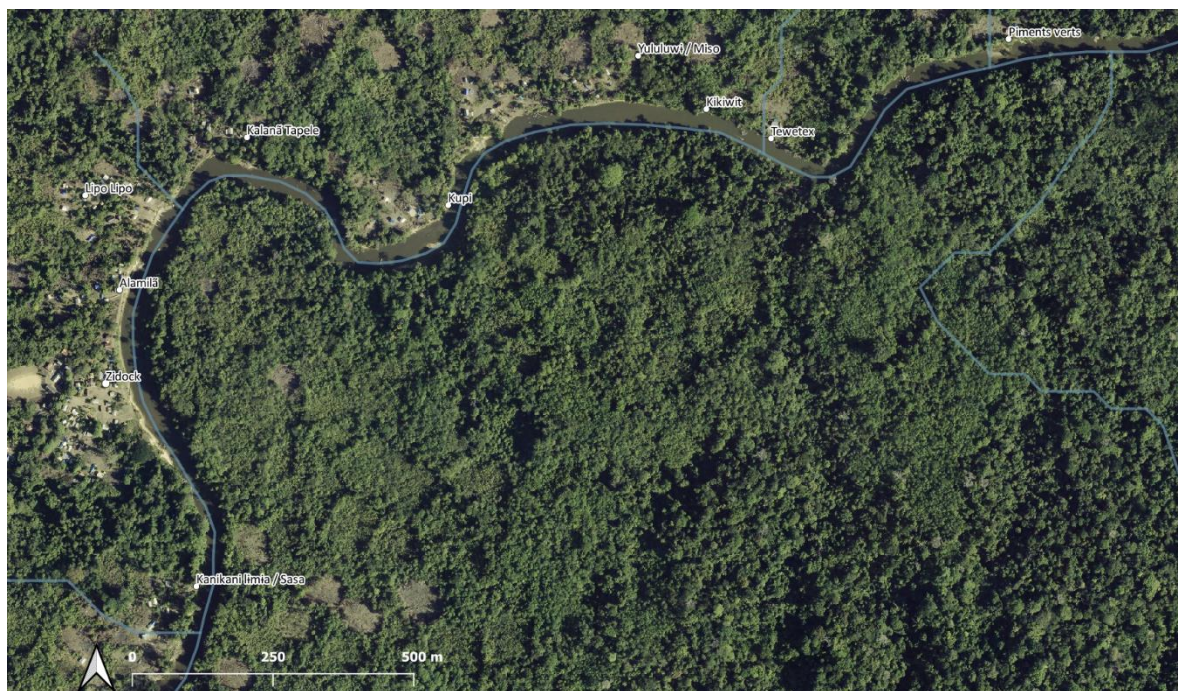
Figure 112 : Orthophotographie aérienne de 2018, centrée sur les villages de Zidock, Alamilã, Lipo-Lipo, Kalana, Kupa, Miso

On observe ici une très belle courbure qui permet la dissipation de l'énergie de rivière puis, cette courbure se radoucit pour être presque rectiligne, le fleuve est moins turbulent. Aussi l'érosion sera plus intense, dans les bourgs proches du saut de Roger mais aussi dans les concavités en aval.

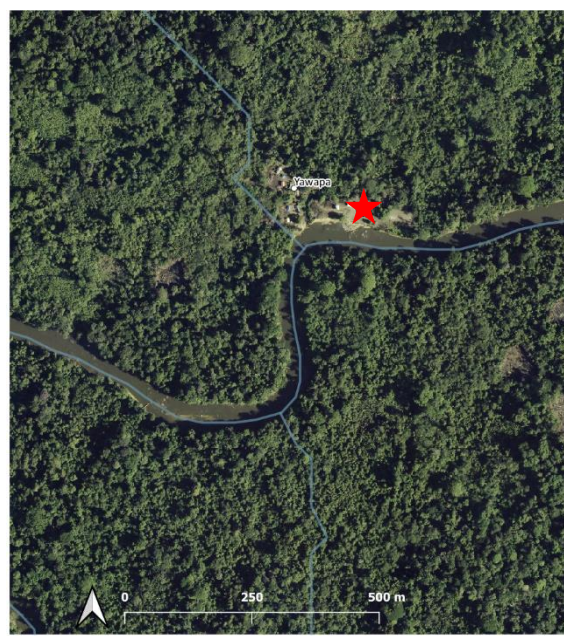
Figure 114 : Orthophotographie aérienne de 2018, centrée sur le village Yawapa

★ Phénomène d'érosion très accentué
